## Relatório de Fiscalização - Cosmópolis - outubro/2024

FISCALIZAÇÃO NÃO PROGRAMADA

### RELATÓRIO DE FISCALIZAÇÃO TÉCNICA DOS SISTEMAS DE ÁGUA E ESGOTO DO MUNICÍPIO DE COSMÓPOLIS

PRESTADOR: DEPARTAMENTO DE ÁGUA E ESGOTO (DAE) – SECRETARIA MUNICIPAL DE  
SANEAMENTO BÁSICO DE COSMÓPOLIS

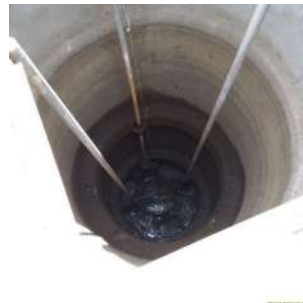
**Foto 2** - Cesto peneira.

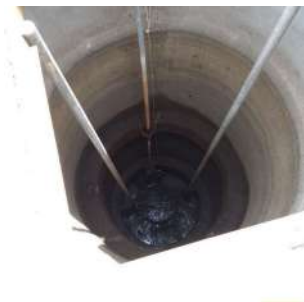
**Foto 3** - Cesto peneira.

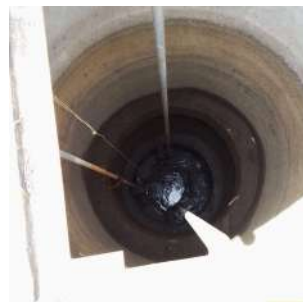
**Foto 4** - Cesto peneira.

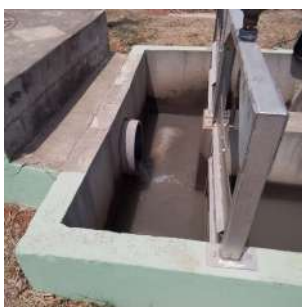
**Foto 4** - Chegada do efluente ao tratamento preliminar.

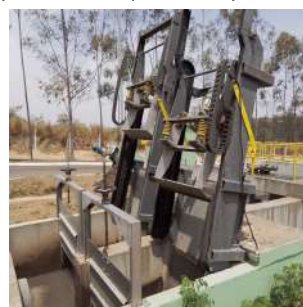
**Foto 5** - Gradeamento preliminar.

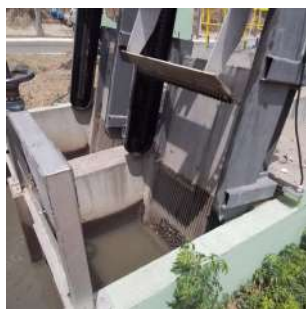
**Foto 7** - Gradeamento.

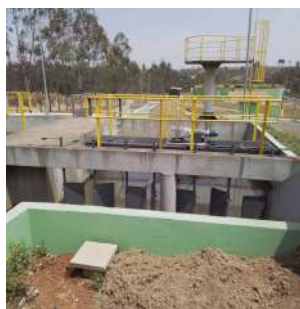
**Foto 8** - Desarenadores.

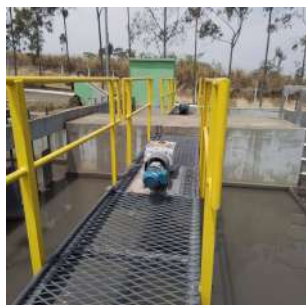
**Foto 9** - Desarenador mecanizado.

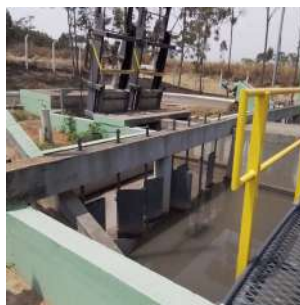
**Foto 10** - Aletas de um dos desarenadores.

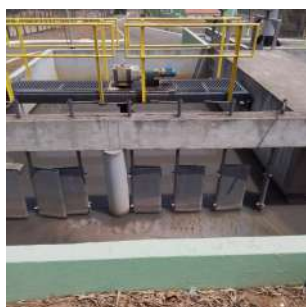
**Foto 13** - Aletas de um dos desarenadores.

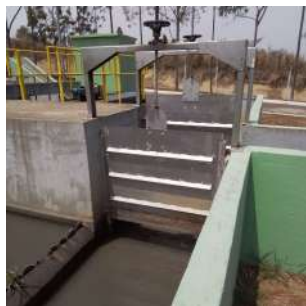
**Foto 15** - Saída do tratamento preliminar .

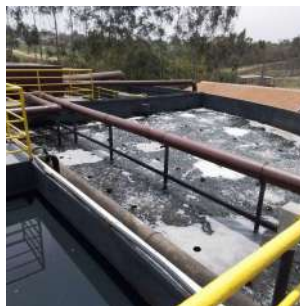
**Foto 16** - Filtro aerado submerso no reator da ETE.

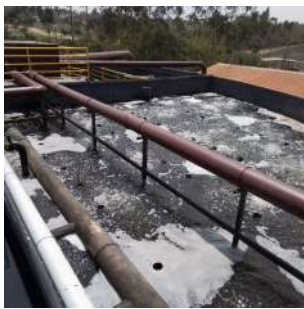
**Foto 17** - Filtro aerado.

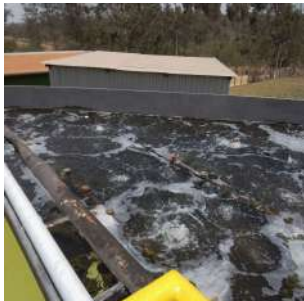
**Foto 19** - Filtro aerado.

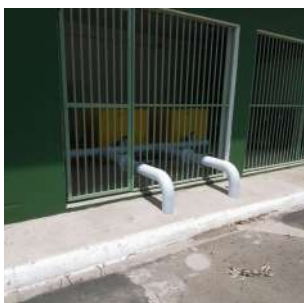
**Foto 24** - Sopradores.

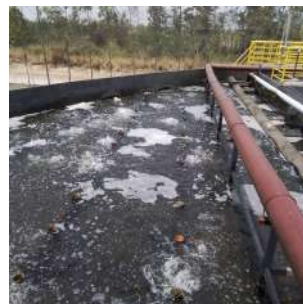
**Foto 22** - Sistema aeróbico.

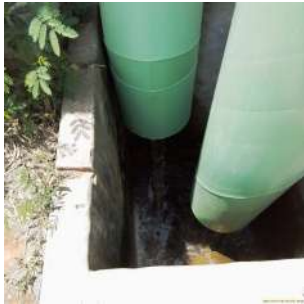
**Foto 28** - Saída do efluente para posterior lançamento final.

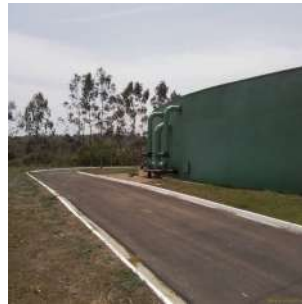
**Foto 30** - Saída do efluente do reator.

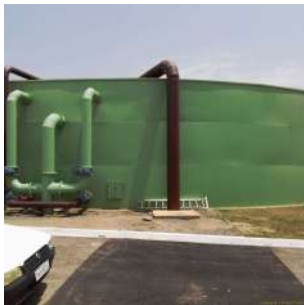
**Foto 31** - Entrada do efluente no reator após tratamento preliminar.

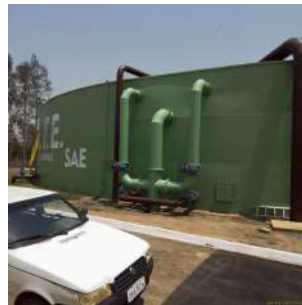
**Foto 32** - Saída do reator.

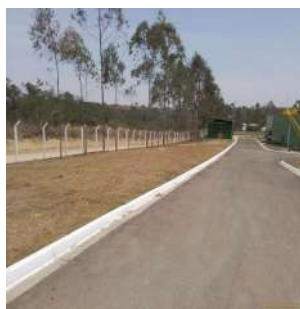
**Foto 2** - Cerca no perímetro da área.

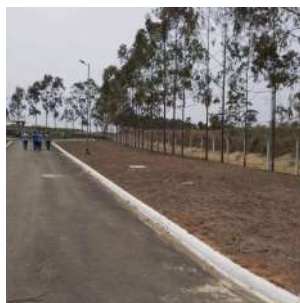
**Foto 4** - Cerca no perímetro da área.

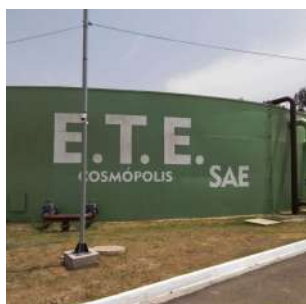
**Foto 1** - Identificação no reator.

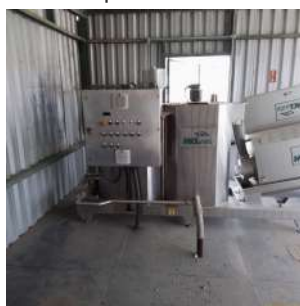
**Foto 4** - Skid para adensamento e tratamento do lodo.

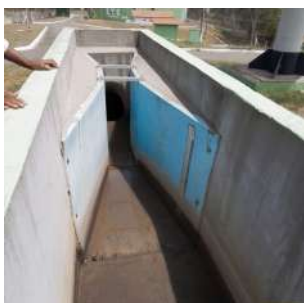
**Foto 1** - Calha parshall após tratamento preliminar.
