**Relatório de Fiscalização 237/2024**

**RELATÓRIO DE FISCALIZAÇÃO TÉCNICA DOS SISTEMAS DE ÁGUA E ESGOTO DO MUNICÍPIO DE CATANDUVA**

PRESTADOR: SAEC – Superintendência de Água e Esgoto de Catanduva

Verificação de Não Conformidades presencial e com auxílio de drone

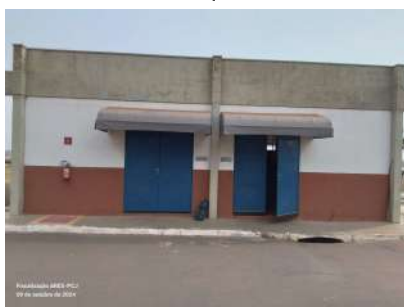
**Foto 10** - Prédio que abriga a oficina e o almoxarifado.

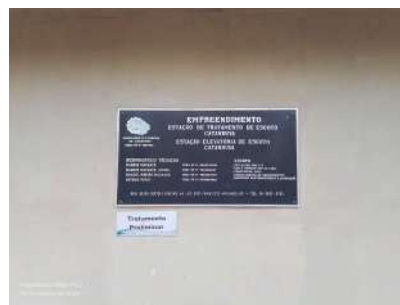
**Foto 13** - Placa de identificação do local.

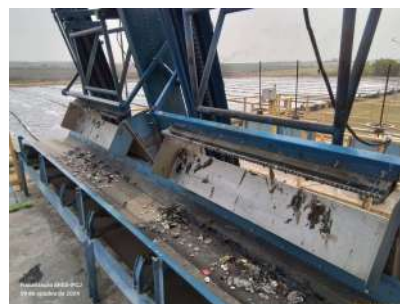
**Foto 16** - Pá e esteira de retirada dos materiais do gradeamento fino.

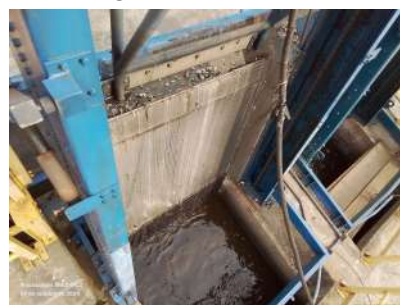
**Foto 18** - Gradeamento fino com espessura de 11mm.

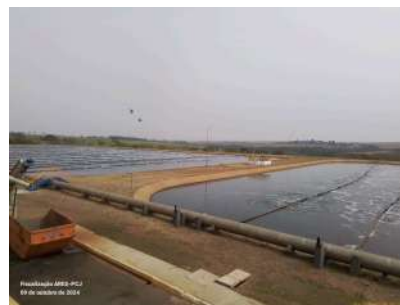
**Foto 24** - Vista geral das lagoas de aeração.

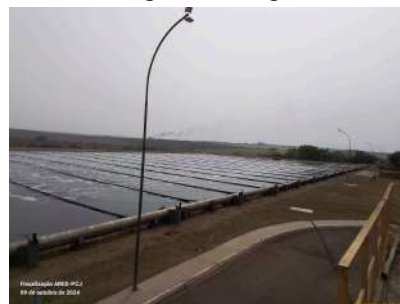
**Foto 25** - Vista da lagoa de aeração.

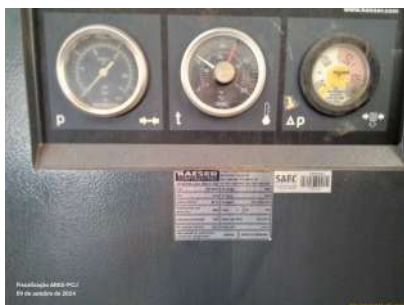
**Foto 29** - Modelo dos compressores.

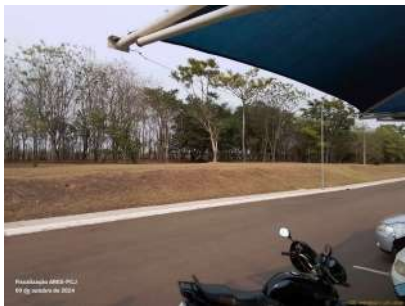
[ETE-8.1] - A área não está devidamente cercada

Toda a área da ETE é cercada com alambrado.

Foto 1 - Local cercado com alambrado.

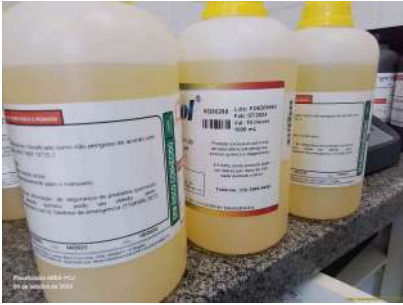
[ETE-8.24] - Produtos químicos vencidos

Foto 2 - Sulfato de Sódio anidro vencido na geladeira do laboratório.

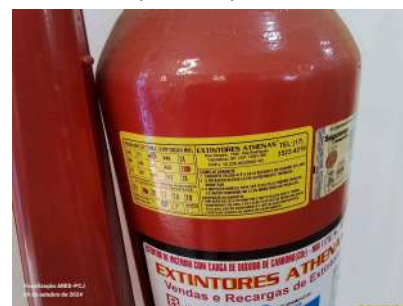
**Foto 4** - Extintor da casa de forças: manutenções de 2º e 3º níveis previstas para 2025.

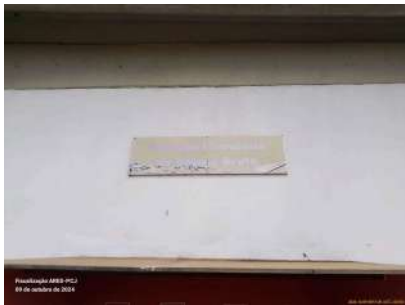
[EEE-7.6] - Ausência de identificação da área

Não Conforme

Foto 1 - Placa de identificação do local.

Renovar a placa de identificação que está apagada.

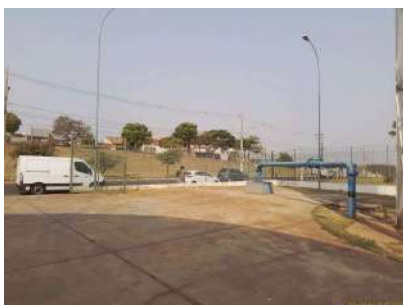
**Foto 1** - Local cercado com grade.

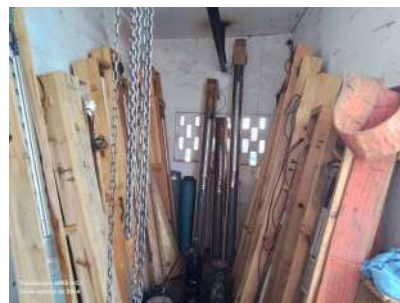
Motobomba reserva encontra-se na unidade operacional da SAEC.

**Foto 1** - Bombas reservas de poços.

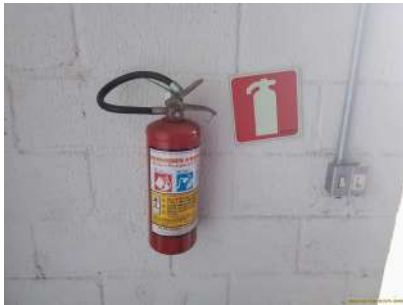
**Foto 1** - Extintor de incêndio no interior da edificação que abriga a elevatória de água.

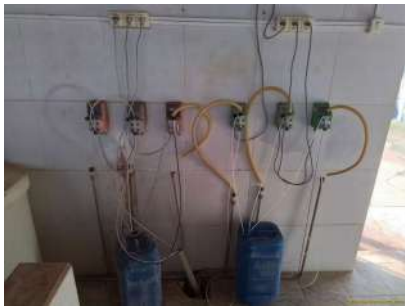
Foto 3 - Dosagem de Hipoclorito de Sódio e Ácido Fluossilícico.

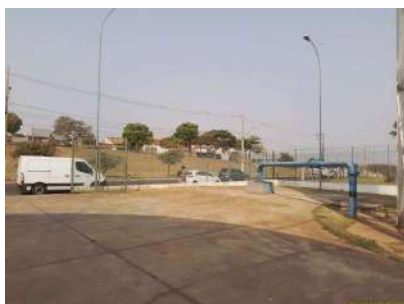
**[CSB-2.1] - A área não está devidamente cercada**

**Foto 1** - Local cercado com grade.

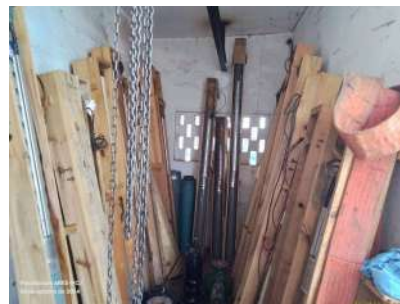
Motobombas reservas encontram-se na unidade operacional da SAEC.

**Foto 1** - Bombas reservas de poços.

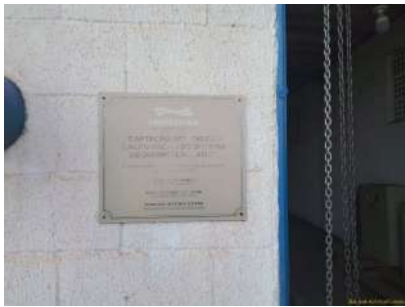
Foto 1 - Placa de identificação do local.

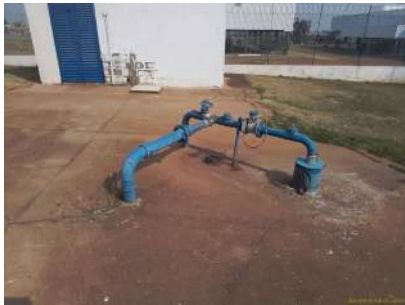
Foto 1 - Laje de proteção do poço.

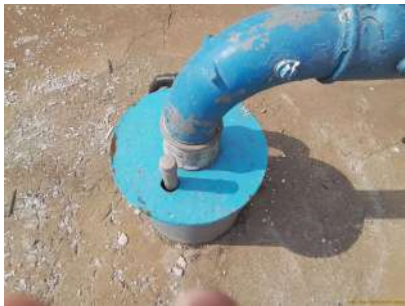
Foto 1 - Tubo de medição de nível do poço.

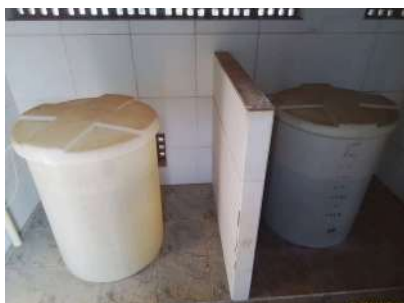
**Foto 1** - Tanques de armazenamento e dosagem de Hipoclorito de Sódio e Ácido Fluossilícico.

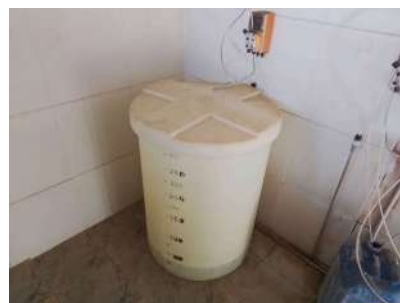
**Foto 2** - Tanque de armazenamento e dosagem de ortopolifosfato.

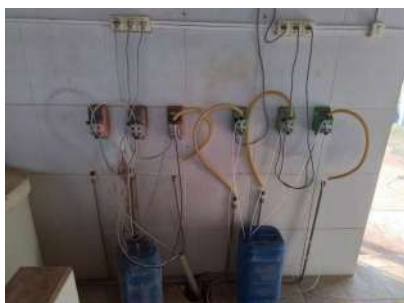
**Foto 3** - Dosagem de Hipoclorito de Sódio e Ácido Fluossilícico.

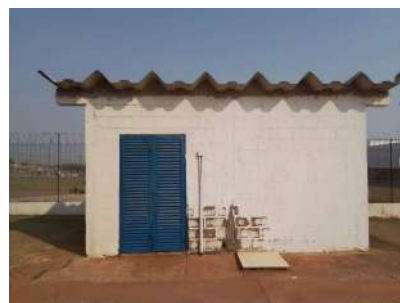
**Foto 4** - Vista geral da casa de química.

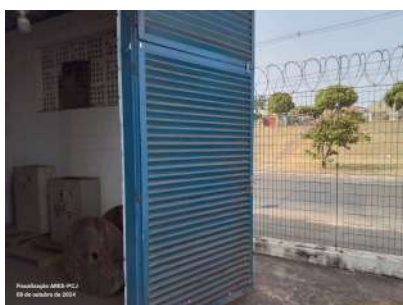
**Foto 1** - Local cercado com gradil e concertina.

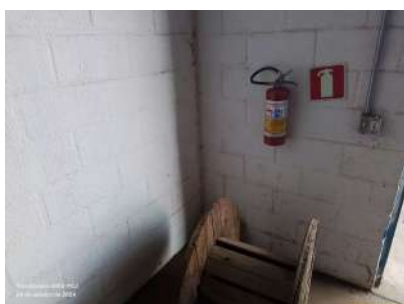
**Foto 1** - Extintor das EEAT.

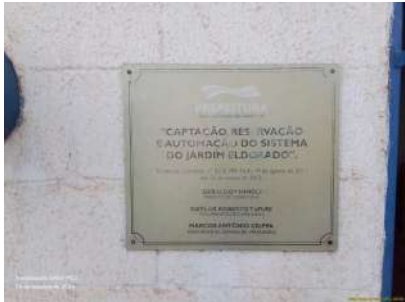
Foto 1 - Placa de identificação.

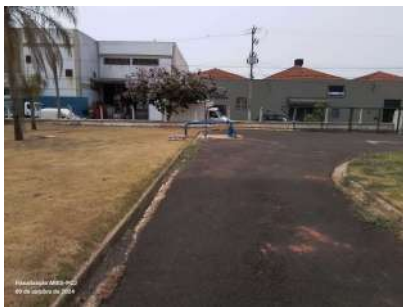
**Foto 1** - Vista geral do local onde se situa o poço.

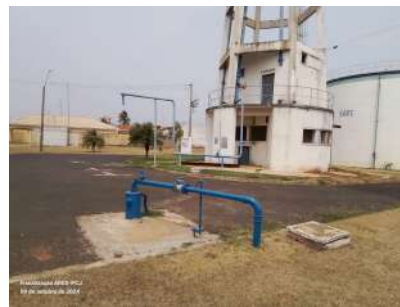
**Foto 2** - Vista geral do poço.

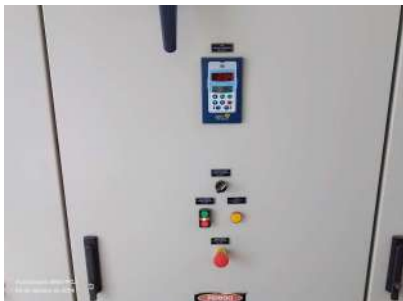
**Foto 3** - Painel elétrico do poço.

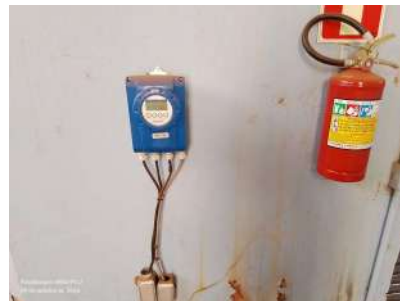
**Foto 4** - Visor do macromedidor de vazão.

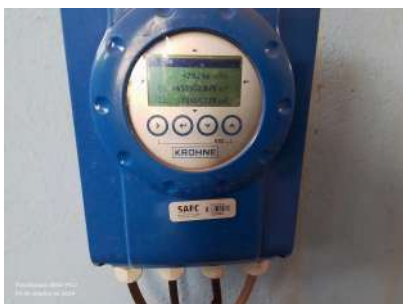
**Foto 5** - Detalhe do visor do macromedidor.

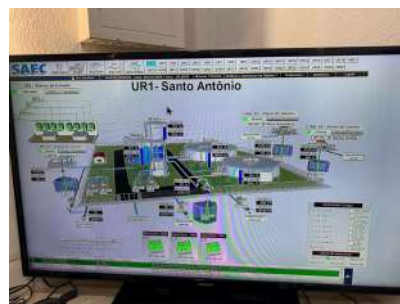
**Foto 6** - Interface de monitoramento da unidade no CCO.

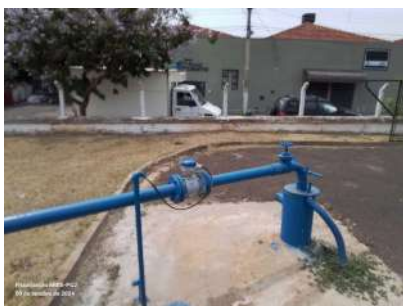
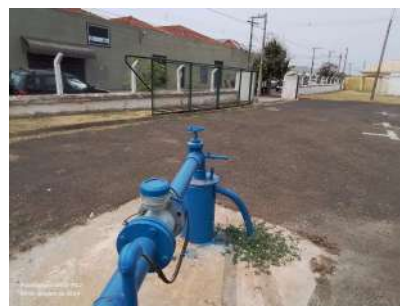
**Foto 1** - Local cercado com alambrado.

**Foto 2** - Local cercado com alambrado.

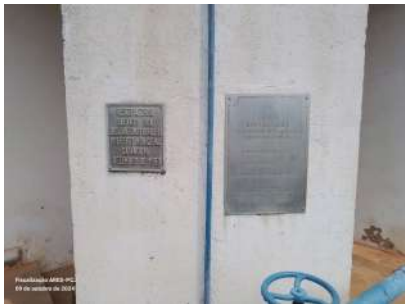
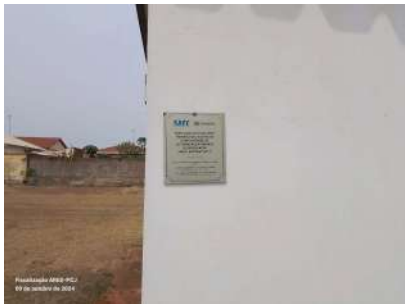
Foto 1 - Placas de identificação do local.

Foto 2 - Placa de identificação do local.

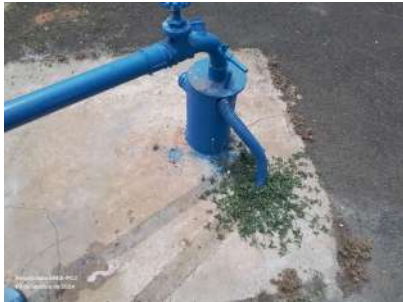
**Foto 1** - Laje de proteção do poço.**[CSB-2.6] - Ausência de Macromedidor**

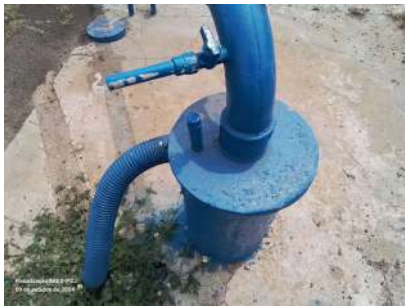
Foto 1 - Tubo para medição de nível.

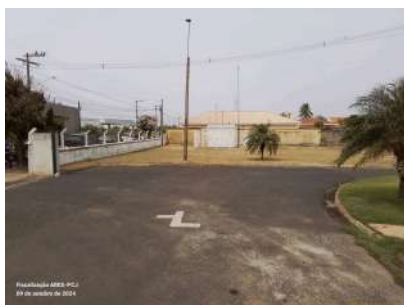
**Foto 1** - Local cercado com alambrado.**[EEA-4.2] - Ausência de acesso para manutenção na Estação Elevatória**

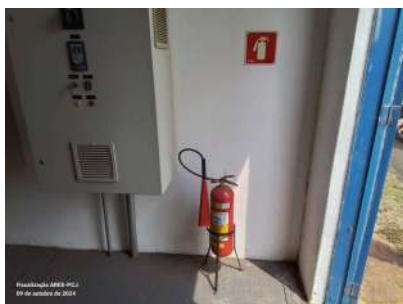
**Foto 1** - Extintor da EEA.

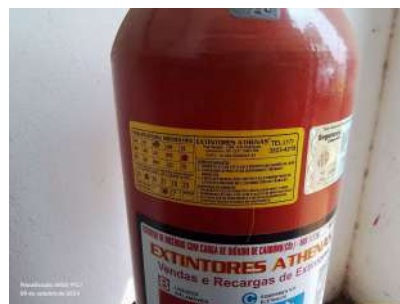
**Foto 2** - Manutenções de 2º e 3º níveis previstas para 2025.

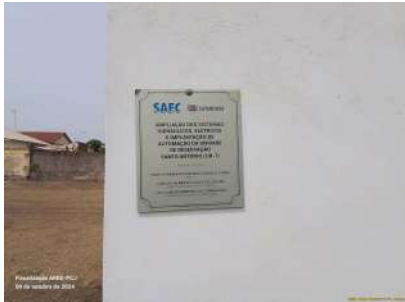
Foto 1 - Placa de identificação.

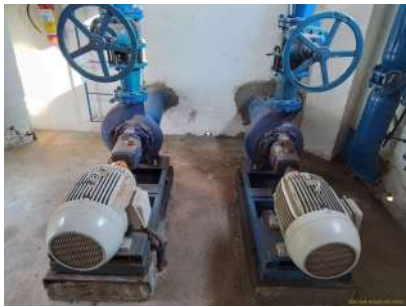
Foto 1 - Conjunto motobomba, uma em funcionamento e uma como reserva.

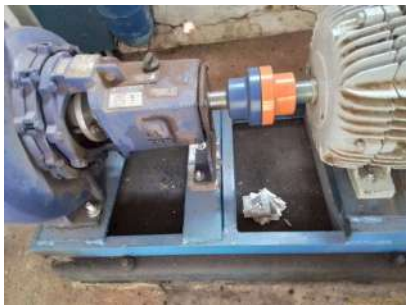
| [EEA-4.7] Observações | Bombas com selo mecânico. |

Foto 1 - Bomba com selo mecânico.

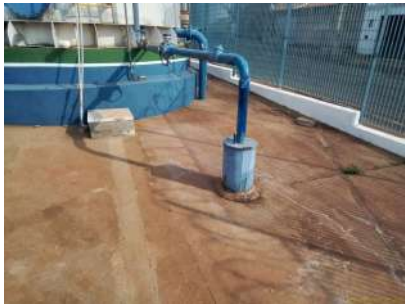
Foto 1 - Laje de proteção do poço.

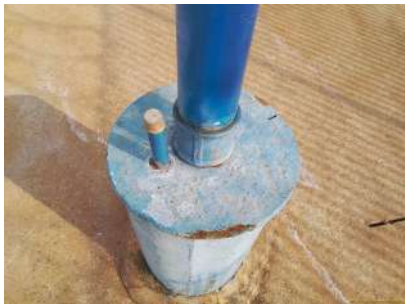
Foto 1 - Tubo de medição de nível.

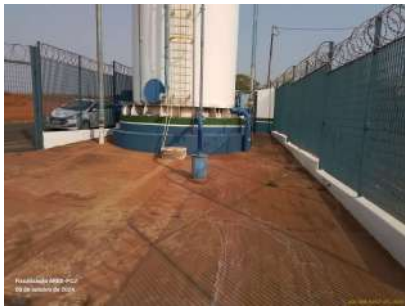
Foto 1 - Local cercado com grade.

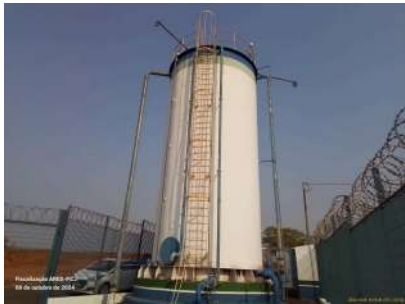
Foto 1 - Guarda-corpos na escada e em todo perímetro do topo do reservatório.

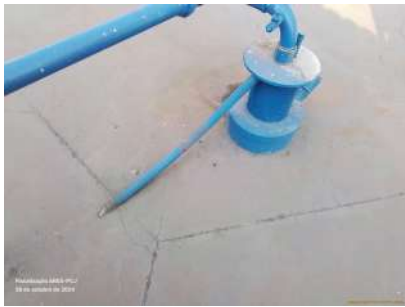
Foto 1 - Laje de proteção do poço.

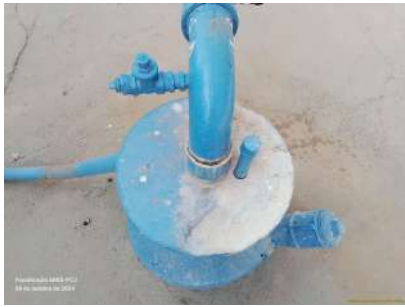
Foto 1 - Tubo para medição de nível.

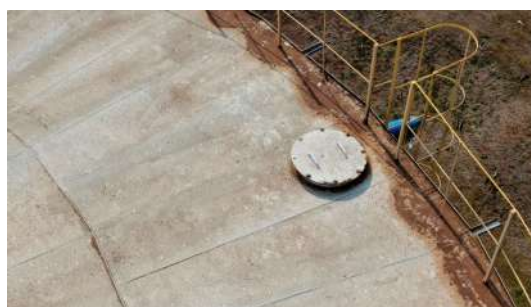
**[RES-6.10] - O reservatório não possui tampas de inspeção em boas condições****N/A****Fotos de [RES-6.10]**

**Foto 1** - Tampa de inspeção do reservatório.

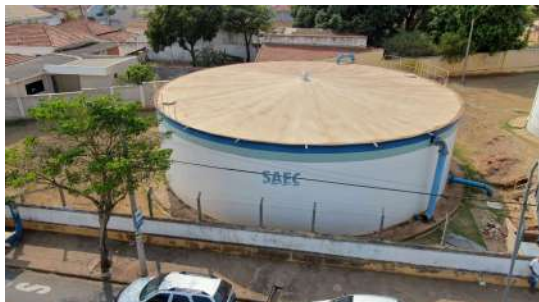
**Foto 1** - Tubo extravasor.**[RES-6.13] - Reservatório sem tubulação de ventilação**

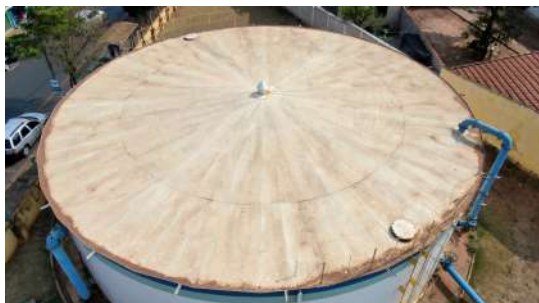
**Foto 1** - Tubulação de ventilação.**[RES-6.14] - Ausência de manutenção, limpeza, conservação e segurança**

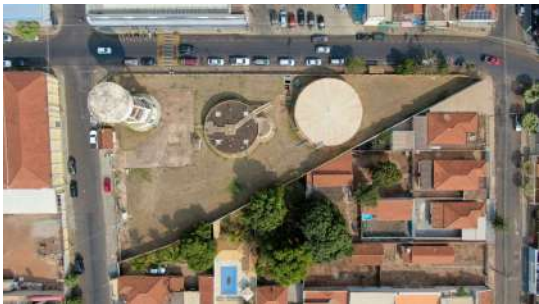
Foto 1 - Vista geral dos reservatórios. Apoiado metálico à direita, apoiado de concreto ao centro e elevado de concreto à esquerda.

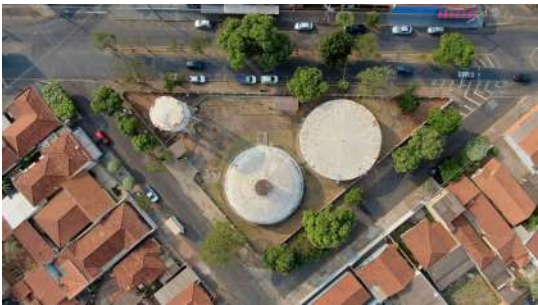
**Foto 1** - Vista geral dos reservatórios. Apoiado metálico à direita, semienterrado de concreto ao centro e elevado metálico à esquerda.

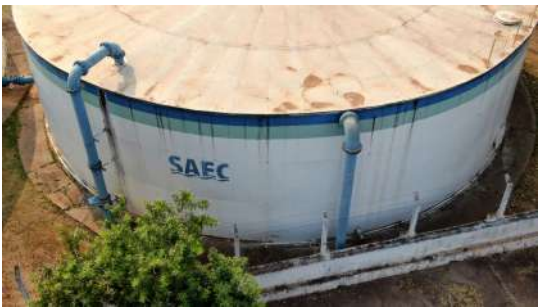
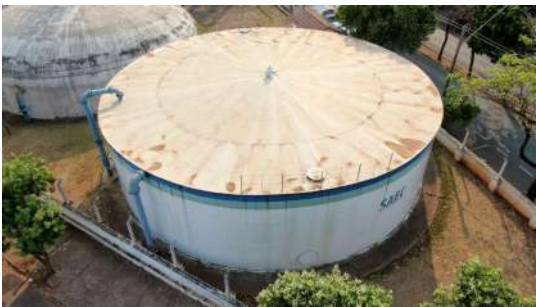
Foto 1 - Tubo extravasor.

Foto 2 - Tubo extravasor.

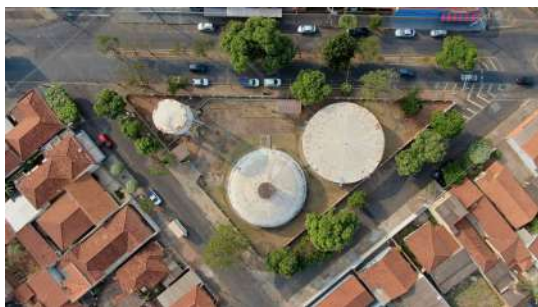
**Foto 1** - Vista geral dos reservatórios. Apoiado metálico à direita, semienterrado de concreto ao centro e elevado metálico à esquerda.
