Relatório de Fiscalização 239/2024

RELATÓRIO DE FISCALIZAÇÃO TÉCNICA DOS SISTEMAS DE ABASTECIMENTO DE ÁGUA E ESGOTAMENTO SANITÁRIO DO MUNICÍPIO DE

MOGI GUAÇU.

Relatório de Fiscalização Programada – Investimentos da Revisão Tarifária

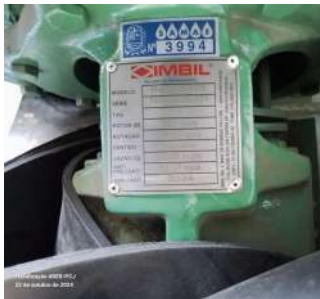
Foto 1 - Descrição da bomba.

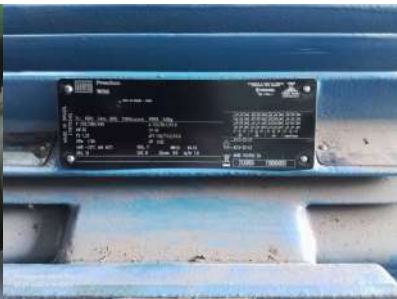
Foto 2 - Descrição do motor.

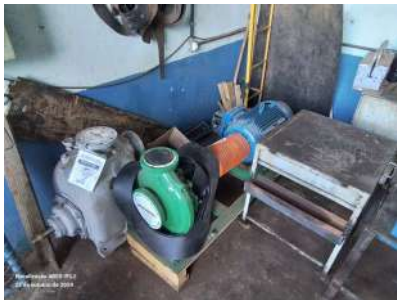
Foto 3 - Vista da bomba no estoque do almoxarifado do SAMAE na Av. Paulista, 387.

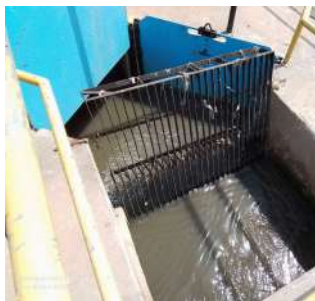
Foto 12 - Gradeamento grosso de entrada.

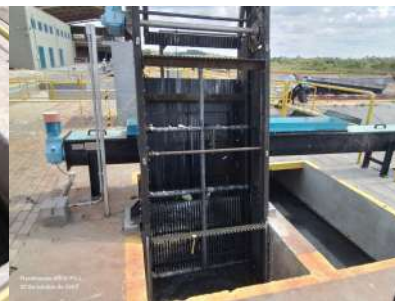
Foto 13 - Gradeamento fino de entrada mecanizado.

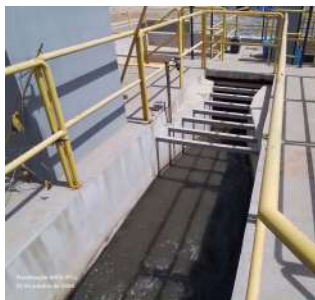
Foto 16 - Vista do canal de entrada com medição de vazão.

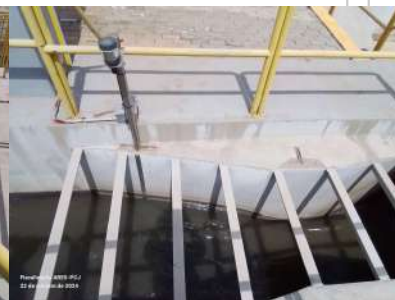
Foto 17 - Calha Parshall de entrada com medidor não operante.

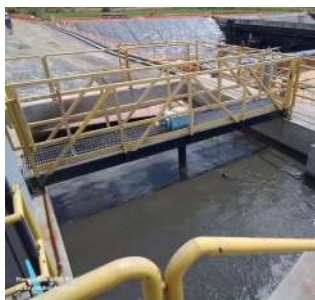
Foto 18 - Vista do desarenador da etapa 1.

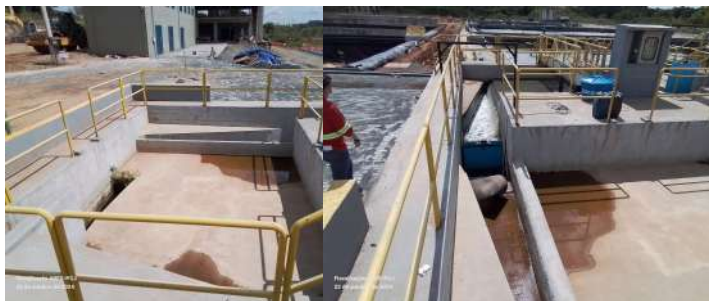
Foto 20 - Vista do desarenador da etapa 2.

Foto 21 - Vista da calha de saída do tratamento preliminar.

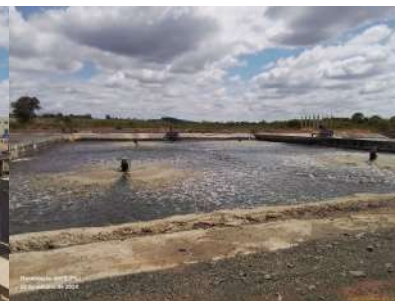
Foto 29 - Vista do tanque de aeração 2A com 4 aeradores. Recebe todo o efluente de entrada e funciona com aeração contínua.

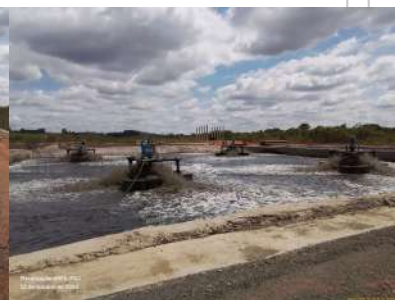
Foto 31 - Vista do tanque de aeração 1A com 4 aeradores. Funciona 3 horas como aeração e 3 horas como decantador.

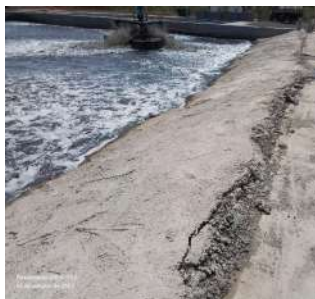
Foto 32 - Concreto utilizado para segurar as lonas de revestimento nos três tanques da unidade A.

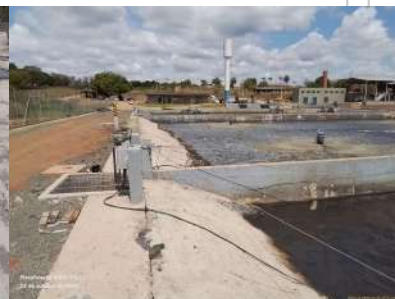
Foto 33 - Concreto utilizado para segurar as lonas de revestimento nos três tanques da unidade A.

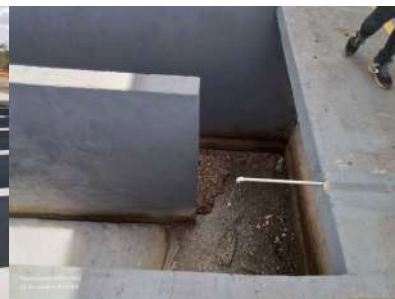
Foto 37 - Aplicação de hipoclorito de sódio no início do tanque de contato.

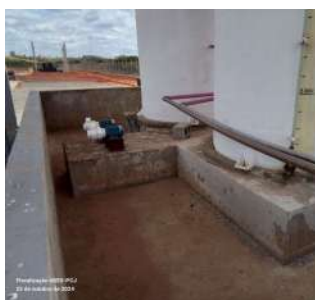
Foto 40 - Baía de contenção dos tanques de hipoclorito (etapa 1).

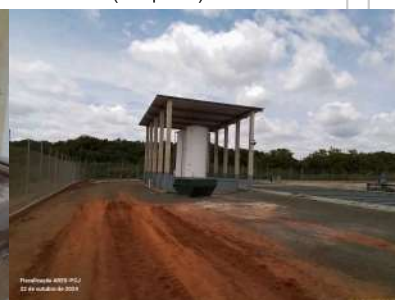
Foto 41 - Vista dos tanques de hipoclorito da unidade A (etapa 1).

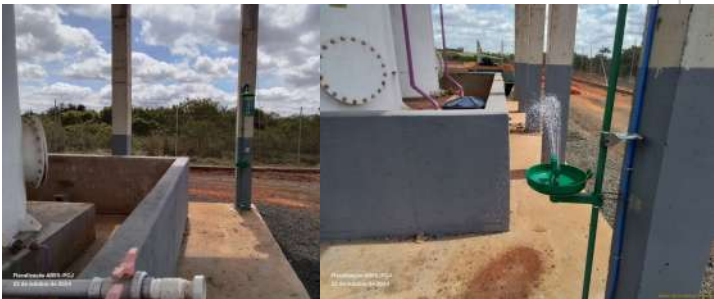
Foto 1 - Chuveiro de emergência junto aos tanques de hipoclorito.

Foto 2 - Funcionamento do chuveiro.

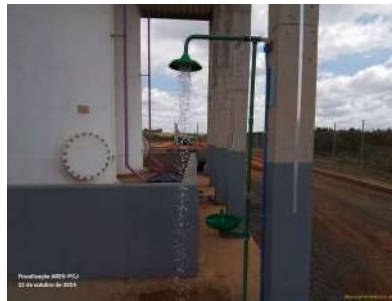
Foto 3 - Funcionamento do chuveiro.

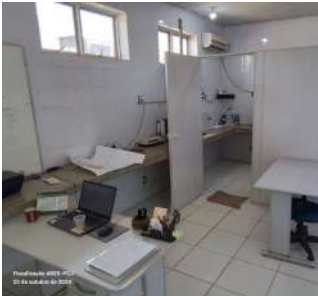
[ETE-8.12] - Condições inadequadas de higiene e limpeza do laboratório

Realizada apenas o controle de sólidos de efluente tratado e cloro na saída uma vez por semana. Sólidos voláteis são feitos na ETE Brasil uma vez por semana. A DBO é feita uma vez por mês por laboratório terceirizado (Ecosystem).

Foto 1 - Vista do laboratório dividido com a administração.

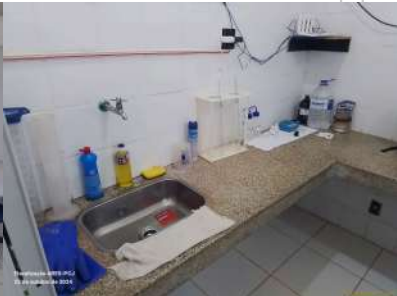
Foto 2 - Bancada do laboratório.

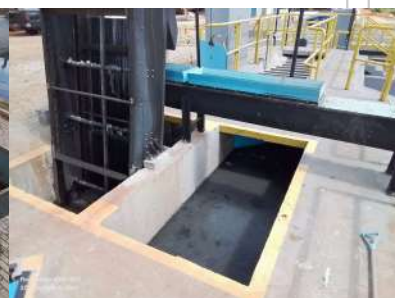
Foto 15 - Local de instalação de segunda grade fina mecanizada em paralelo (etapa 2).

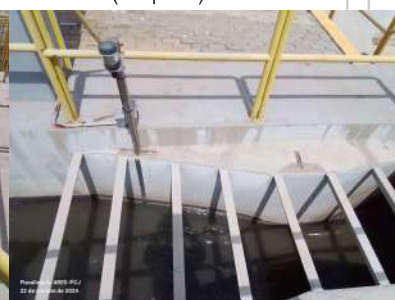
Foto 17 - Calha Parshall de entrada com medidor não operante.

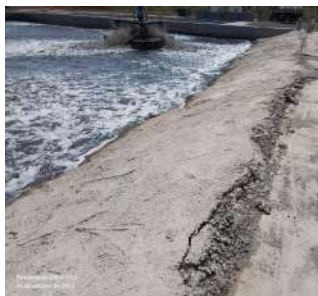
Foto 32 - Concreto utilizado para segurar as lonas de revestimento nos três tanques da unidade A.

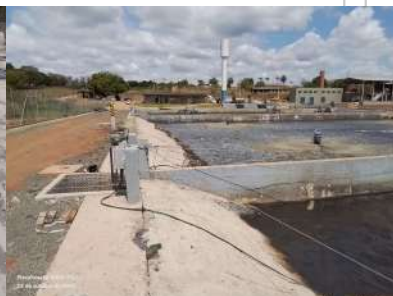
Foto 33 - Concreto utilizado para segurar as lonas de revestimento nos três tanques da unidade A.

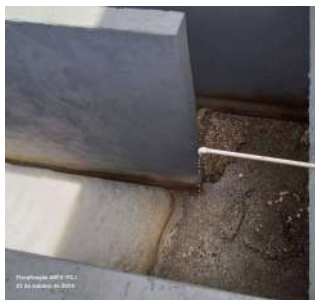
Foto 38 - Material flutuante acumulado no tanque de contato A.

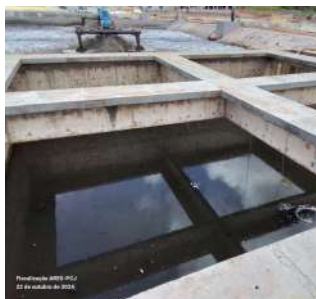
Foto 42 - Tanque de aeração final da unidade A com agitador em manutenção (etapa 1).

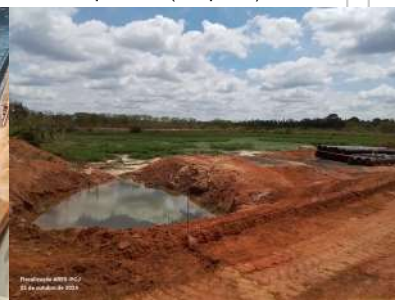
Foto 56 - Remanescente da lagoa anaeróbia antiga.

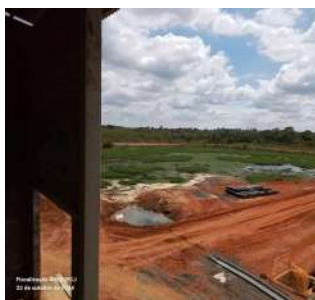
Foto 69 - Vista do remanescente da lagoa anaeróbia antiga.

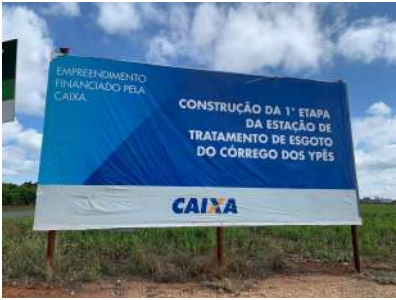
Foto 78 - Placa da obra - 1ª  
Etapa.

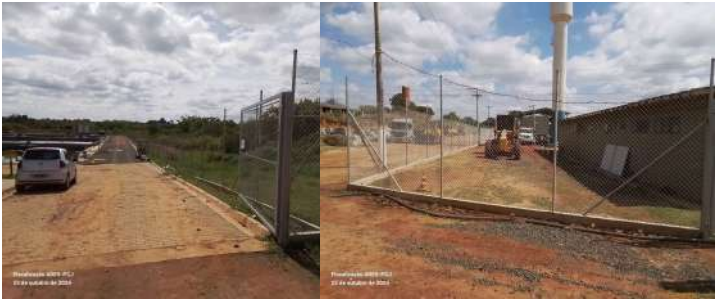
Área  
cercada com  
alambrado.

Foto 1 - Portão de acesso. Foto 2 - Cercamento com alambrado.

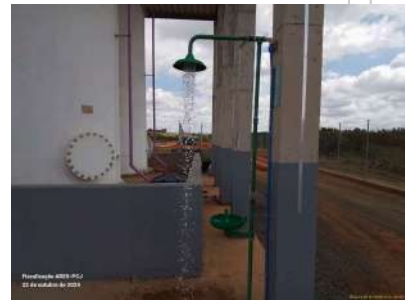
Foto 3 - Funcionamento do chuveiro.

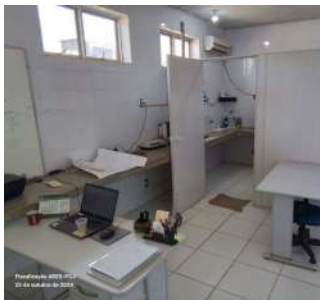
Foto 1 - Vista do laboratório dividido com a

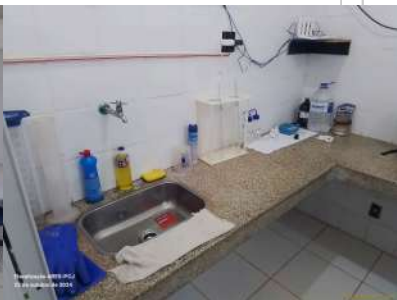
Foto 2 - Bancada do laboratório.

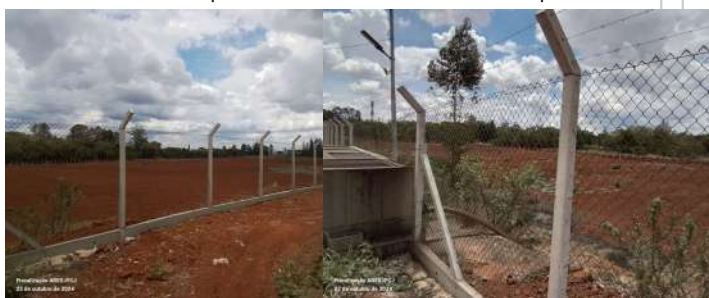
Foto 7 - Vista da antiga lagoa anaeróbia desativada.

Foto 8 - Vista da antiga lagoa anaeróbia desativada.

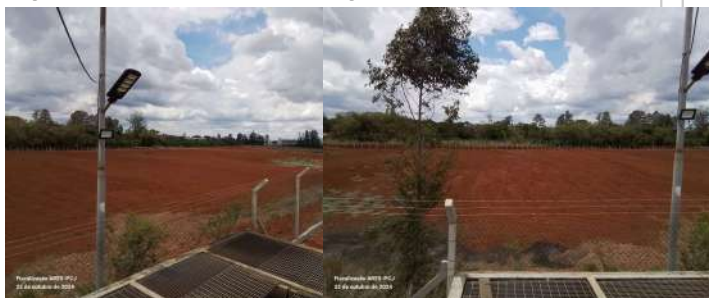
Foto 9 - Vista da antiga lagoa anaeróbia desativada.

Foto 10 - Vista da antiga lagoa anaeróbia desativada.

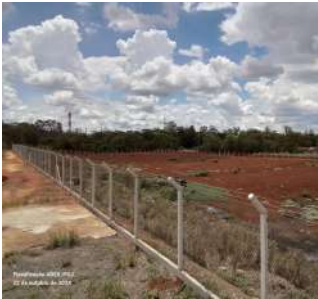
Foto 11 - Vista da antiga lagoa anaeróbia desativada.

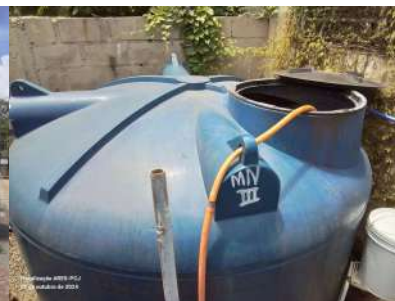
Foto 2 - Tanque de bacilos que são aplicados na entrada do tratamento. Corrige o pH e alimenta as colônias de bactérias.

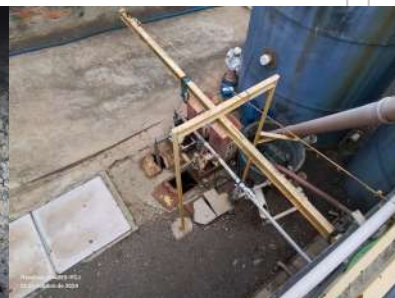
Foto 7 - Vista de EEE de entrada.

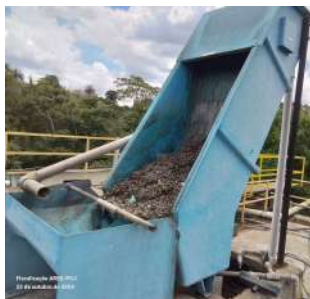
Foto 8 - Peneira para remoção dos sólidos de entrada.

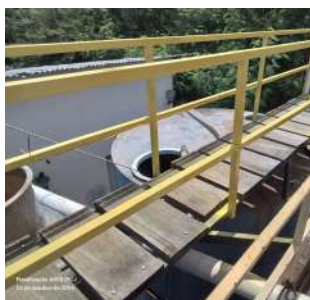
Foto 11 - Decantador (conjunto 1).

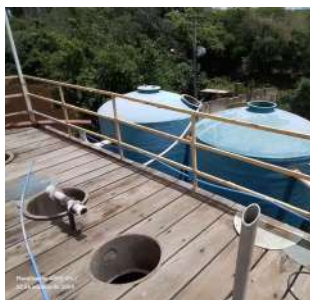
Foto 13 - Tanques novos.

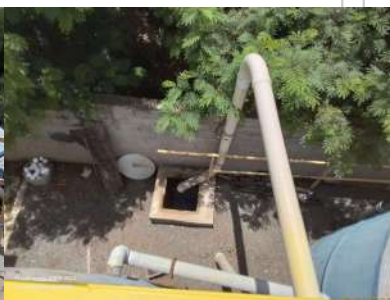
Foto 14 - Saída do tratamento.

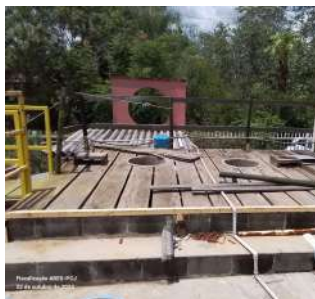
Foto 15 - Sequência de 3 tanques anaeróbios (conjunto 2).

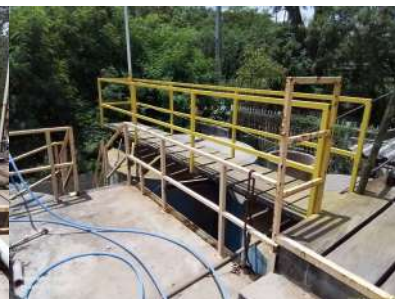
Foto 16 - Decantador (conjunto 2).

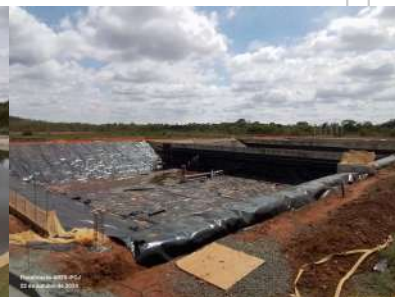
Foto 23 - Vista da unidade de tratamento 2 em construção (etapa 2).

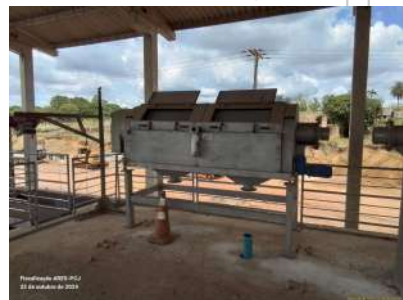
Foto 63 - Centrífuga 2.

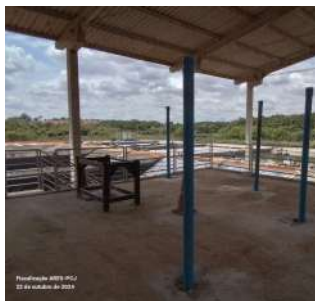
Foto 66 - Piso das centrífugas com tratamento ao fundo.

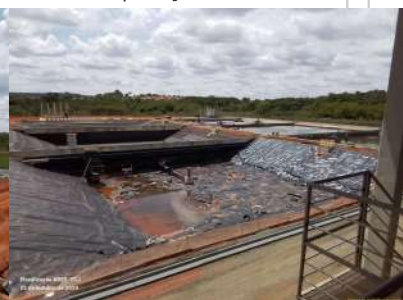
Foto 70 - Vista da unidade B de tratamento em construção (etapa 2).

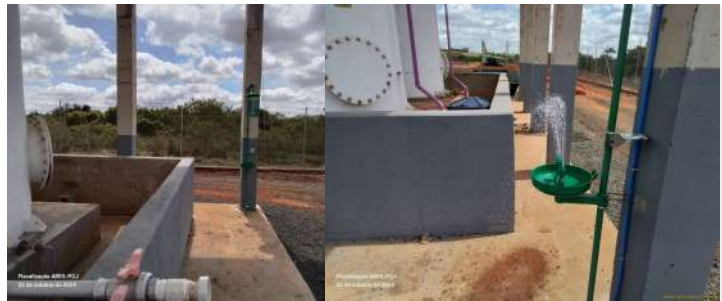
Foto 1 - Chuveiro de emergência junto aos tanques de hipoclorito.

Foto 2 - Funcionamento do chuveiro.

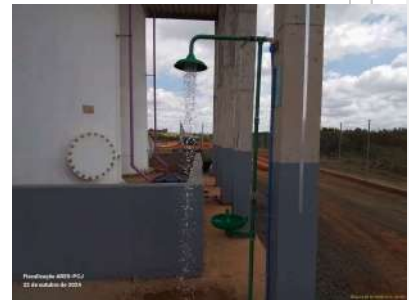
Foto 3 - Funcionamento do chuveiro.

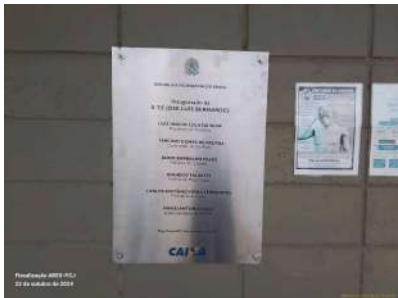
Foto 1 - Placa de identificação do local.

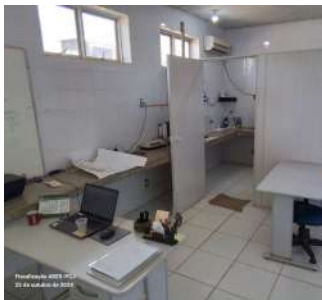
Foto 1 - Vista do laboratório dividido com a

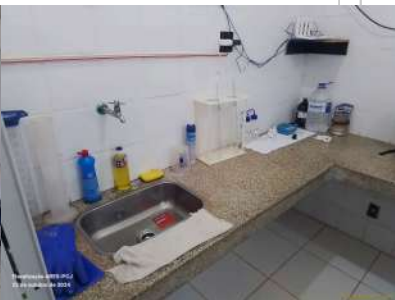
Foto 2 - Bancada do laboratório.

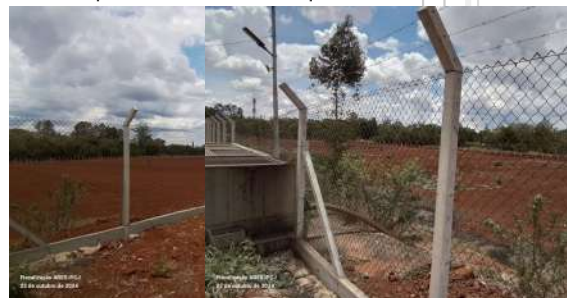
Foto 7 - Vista da antiga lagoa anaeróbia desativada.

Foto 8 - Vista da antiga lagoa anaeróbia desativada.

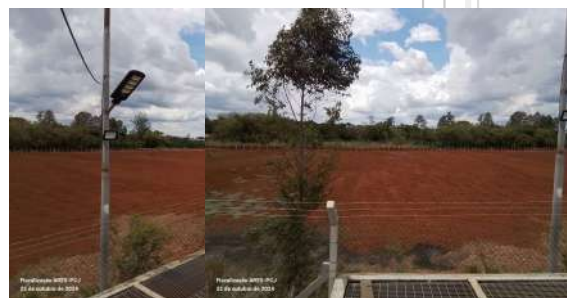
Foto 9 - Vista da antiga lagoa anaeróbia desativada.

Foto 10 - Vista da antiga lagoa anaeróbia desativada.

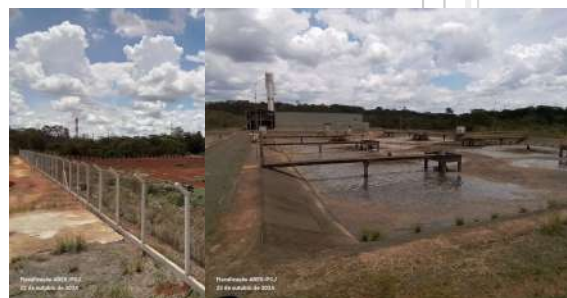
Foto 11 - Vista da antiga lagoa anaeróbia desativada.

Foto 12 - Vista do tanque 1.

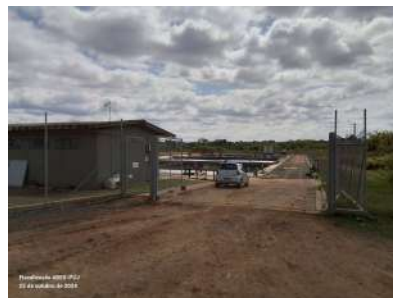
**Foto 2** - Vista de entrada da ETE.

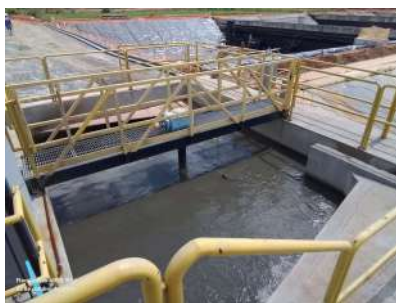
**Foto 18** - Vista do desarenador da etapa 1.

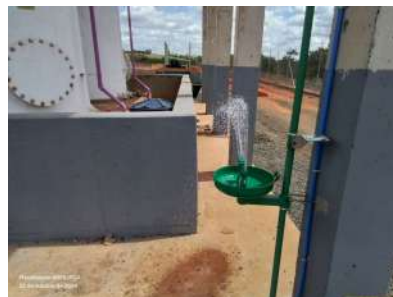
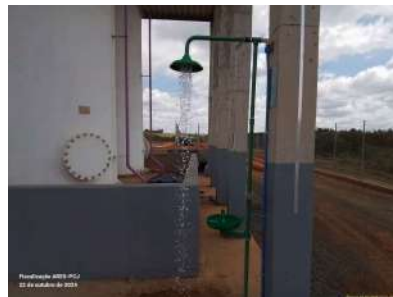
**Foto 2** - Funcionamento do chuveiro.

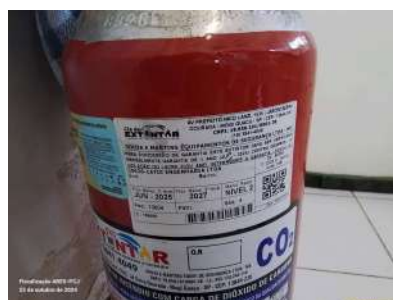
**Foto 2** - Manutenção realizada em junho/24.**[ETE-8.10] - Ausência de identificação da área**

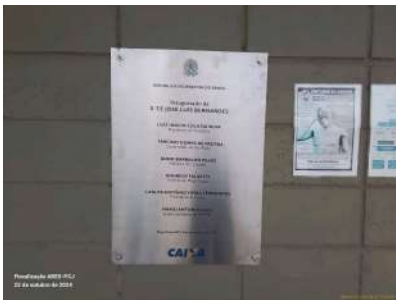
Foto 1 - Placa de identificação do local.

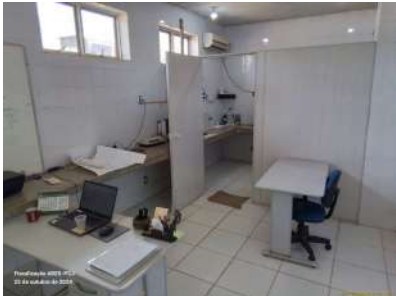
Realizada apenas o controle de sólidos de efluente tratado e cloro na saída uma vez por semana. Sólidos voláteis são feitos na ETE Brasil uma vez por semana. A DBO é feita uma vez por mês por laboratório terceirizado (Ecosystem).

Foto 1 - Vista do laboratório dividido com a administração.

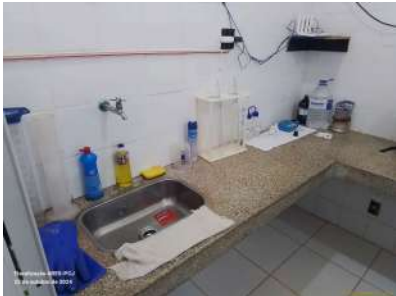
Foto 2 - Bancada do laboratório.

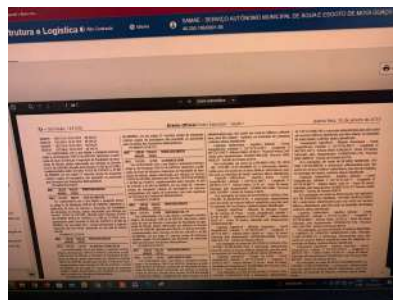
**Foto 3** - Localização da outorga no diário oficial.

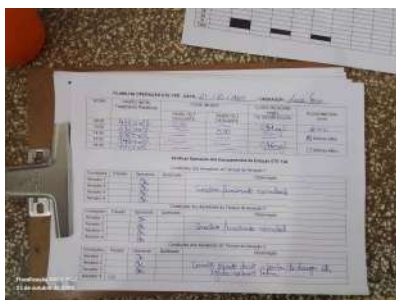
A vazão é registrada apenas na entrada com auxílio de régua. O sensor automático está aguardando a calibração do equipamento no início de novembro.

**Foto 1** - Registro de vazão pelo operador.

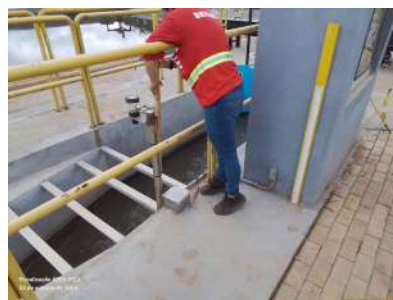
**Foto 2** - Operador medindo a vazão.

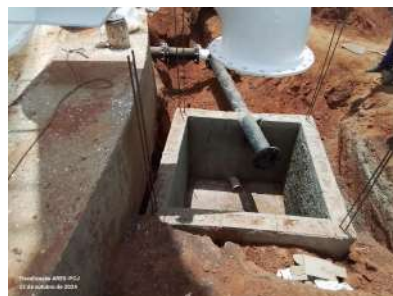
**Foto 6** - Saída do extravasor.

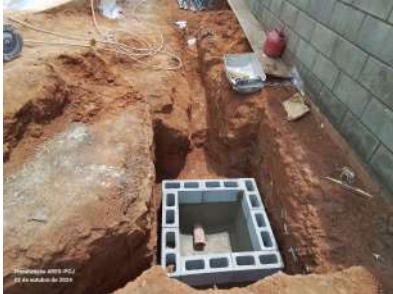
**Foto 11** - Caixas de passagem.

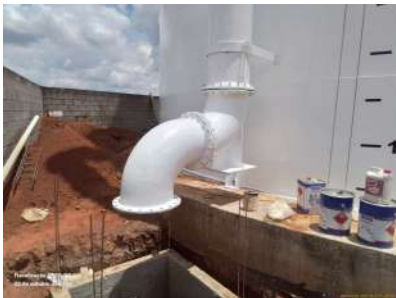
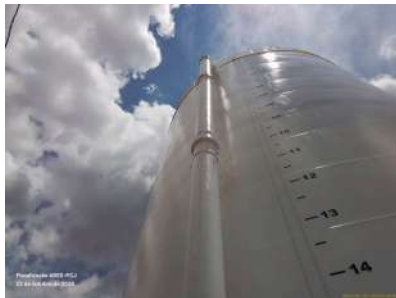
Foto 1 - Tubo extravasor.

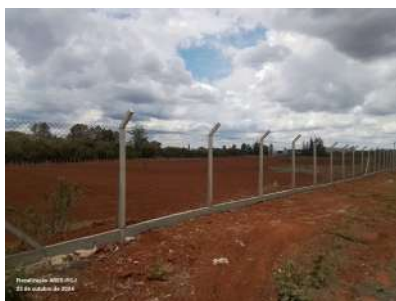
**Foto 7** - Vista da antiga lagoa anaeróbia desativada.

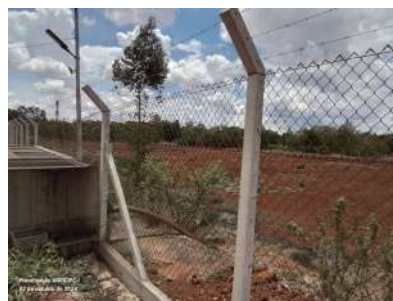
**Foto 8** - Vista da antiga lagoa anaeróbia desativada.

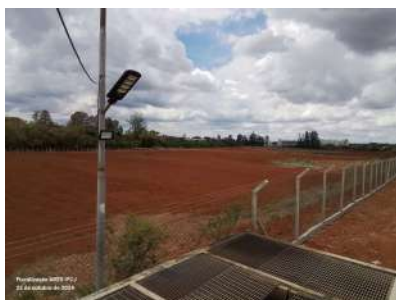
**Foto 9** - Vista da antiga lagoa anaeróbia desativada.

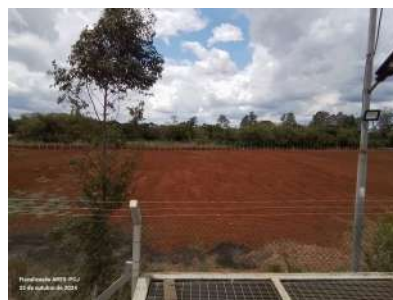
**Foto 10** - Vista da antiga lagoa anaeróbia desativada.

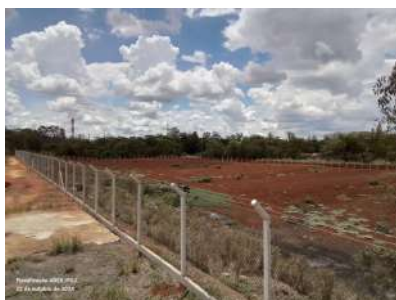
**Foto 11** - Vista da antiga lagoa anaeróbia desativada.

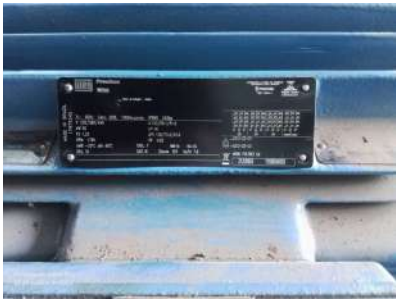
Foto 2 - Descrição do motor.

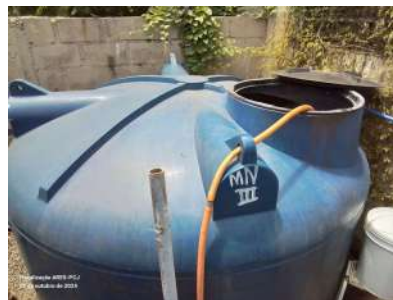
**Foto 2** - Tanque de bacilos que são aplicados na entrada do tratamento. Corrige o pH e alimenta as colônias de bactérias.

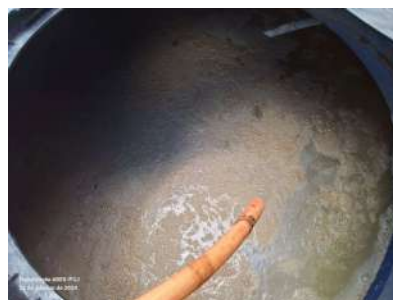
**Foto 4** - Vista dos bacilos.

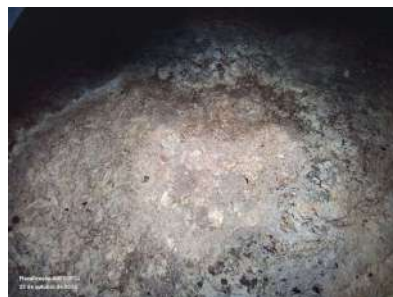
**Foto 6** - Vista dos organismos autóctones.

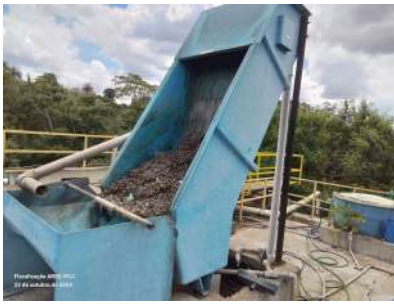
**Foto 8** - Peneira para remoção dos sólidos de entrada.

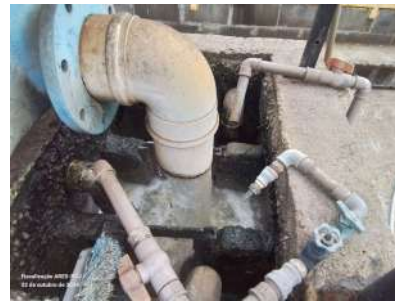
**Foto 9** - Pós peneira onde se aplicam os bacilos.

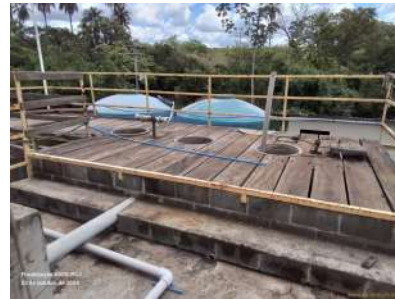
**Foto 10** - Sequência de 3 tanques anaeróbios (conjunto 1).

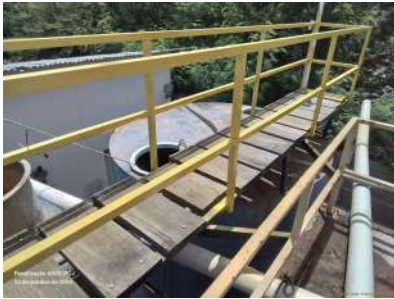
**Foto 11** - Decantador (conjunto 1).

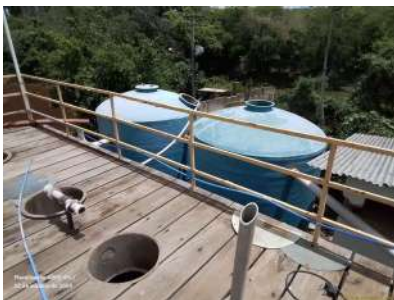
**Foto 13** - Tanques novos.

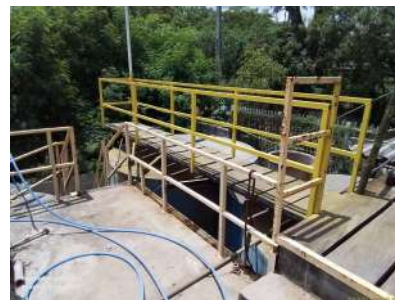
**Foto 16** - Decantador (conjunto 2).

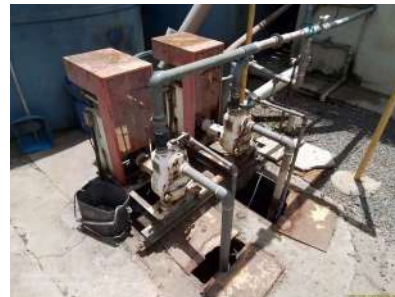
**Foto 21** - EEE de entrada.

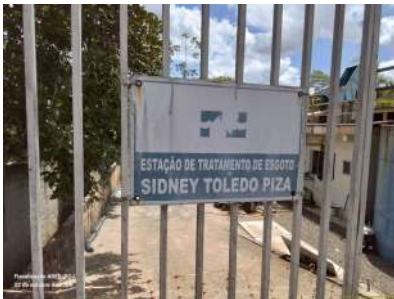
**Foto 22** - Placa de identificação.

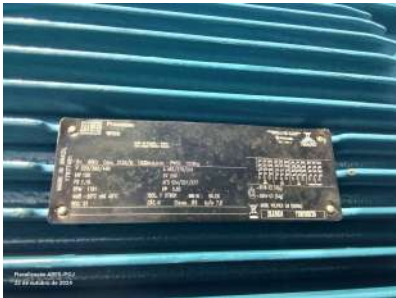
Foto 2 - Descrição do motor.

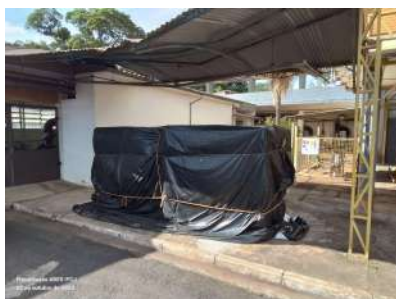
**Foto 8** - Painéis de operação estocados na ETA.

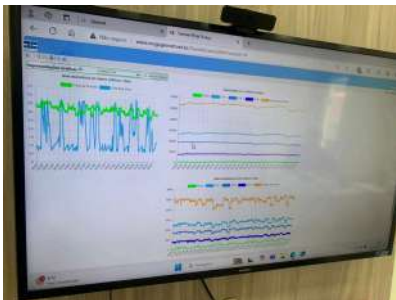
Foto 2 - Aba: gráficos ETA.

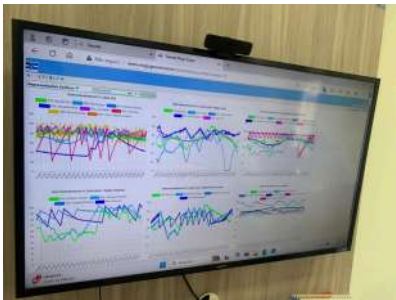
Foto 3 - Aba: reservatórios.

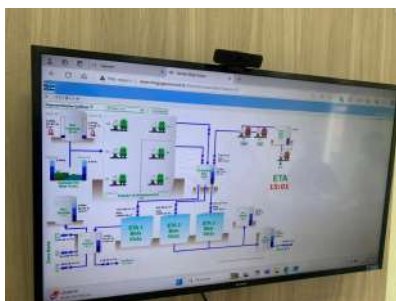
**Foto 5** - Aba: ETA Bela Vista.

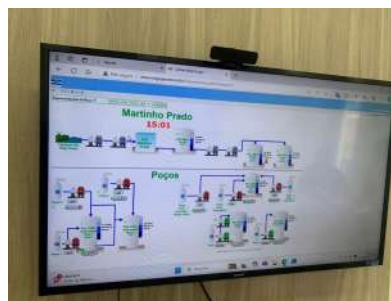
**Foto 6** - Aba: Martinho Prado - distrito.

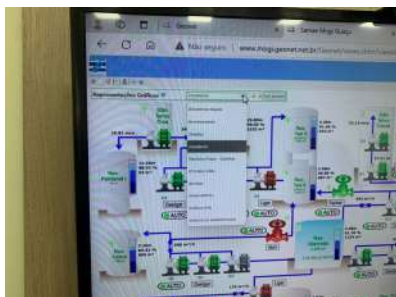
**Foto 7** - Aba disponíveis no sistema.

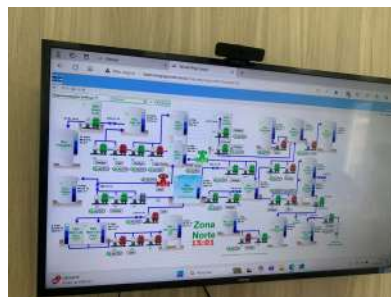
**Foto 8** - Aba: Zona norte.

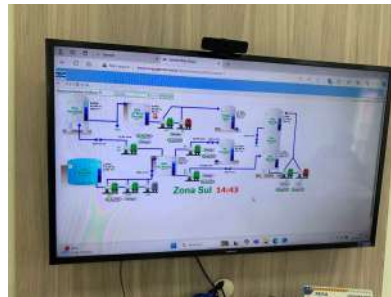
**Foto 12** - Aba: Zona Sul.
