Relatório de Fiscalização 242/2024

RELATÓRIO DE FISCALIZAÇÃO TÉCNICA DOS SISTEMAS DE ABASTECIMENTO DE ÁGUA DO MUNICÍPIO DE AMERICANA

PRESTADOR: DEPARTAMENTO DE ÁGUA E ESGOTO (DAE) DE AMERICANA

Fiscalização Não Programada para Verificação de Não Conformidades

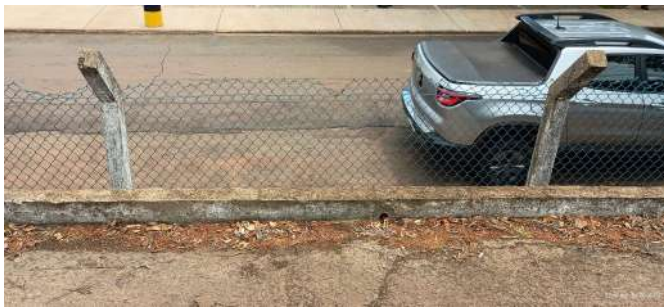
[RES-6.1] - A área não está devidamente cercada

Conforme

Foto 1 - Local cercado com alambrado.

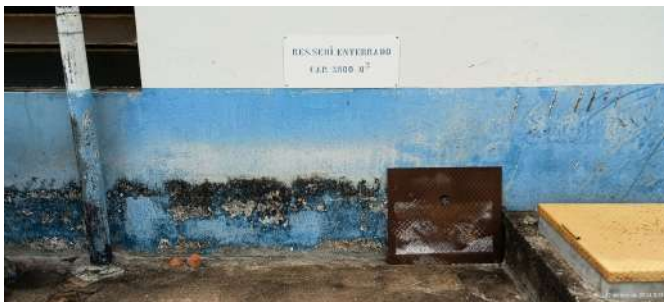
Há placa de identificação próxima ao reservatório, além da identificação geral da ETA.

Foto 1 - Identificação do local.

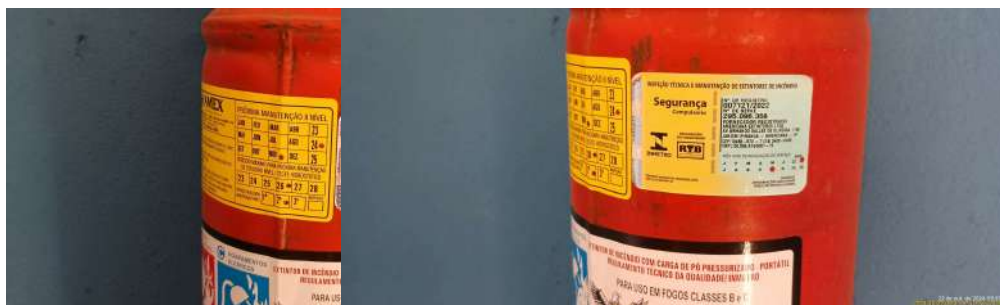
Diversos extintores da ETA acabaram de ter o prazo para realização das manutenções vencido.

Foto 5 - Extintor de incêndio com prazo vencido. Foto 6 - Extintor de incêndio com prazo vencido.

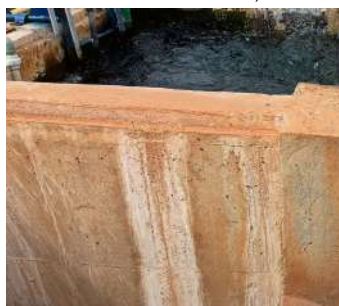
Foto 3 - Água bruta (detalhe para a tonalidade verde da água).

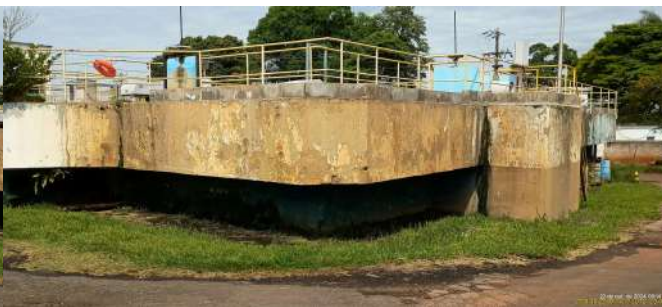
Foto 9 - Visto externa do módulo II (ETA II).

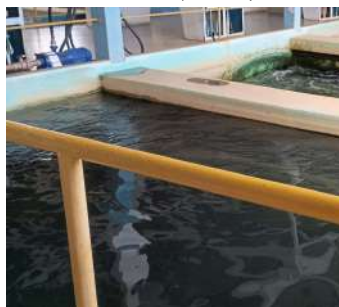
Foto 20 - Decantadores do módulo II (ETA II).

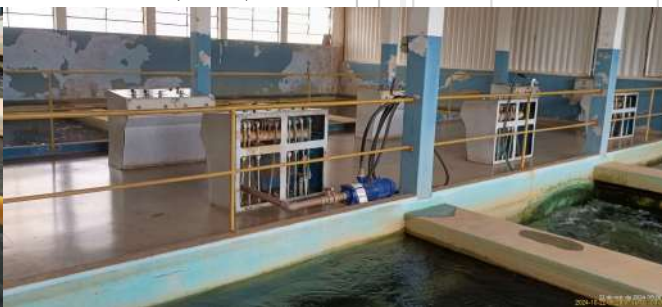
Foto 21 - Filtros do módulo II (ETA II).

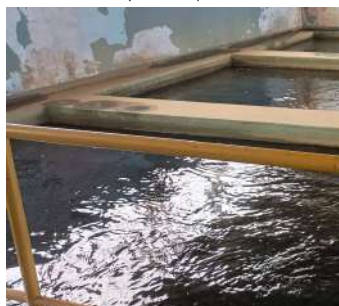
Foto 22 - Filtros do módulo II (ETA II).

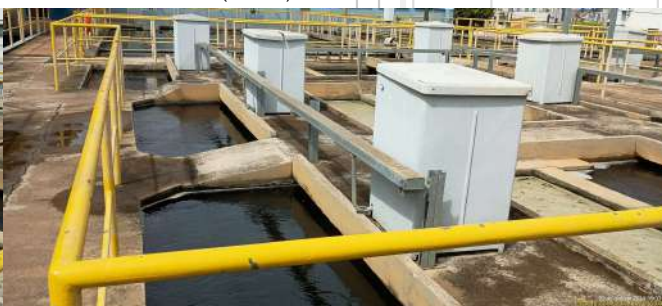
Foto 25 - Floculadores do módulo I (ETA I).

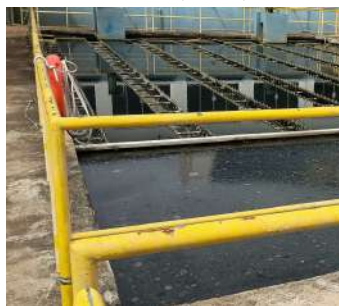
Foto 26 - Floculadores do módulo I (ETA I).

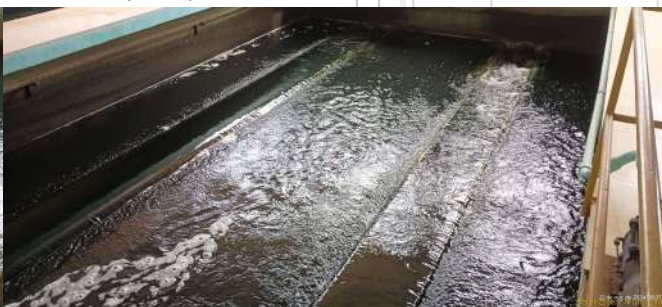
Foto 31 - Filtros do módulo I (ETA I).

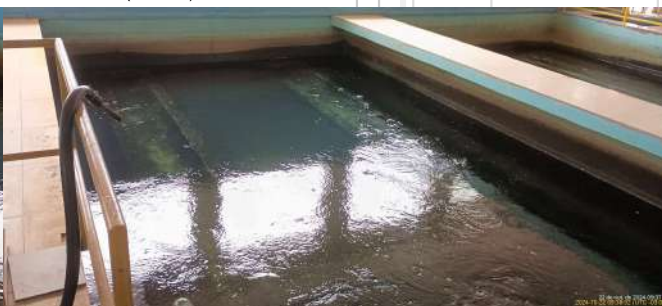
Foto 33 - Filtros do módulo I (ETA I).

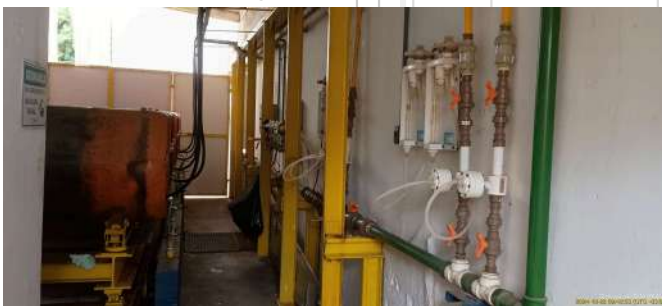
Foto 36 - Entrada do abrigo dos tanques de cloro gás.

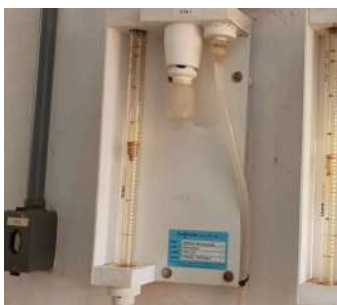
Foto 37 - Abrigo dos tanques de cloro gás e dosagem na água tratada.

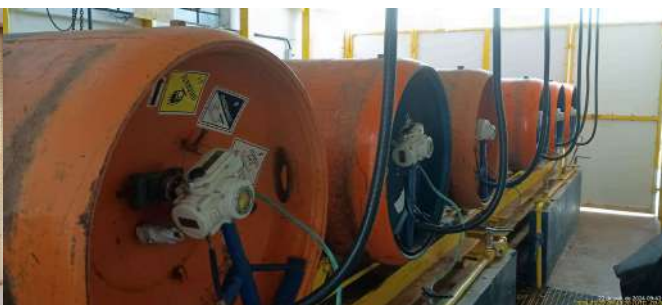
Foto 38 - Dosagem de cloro gás.

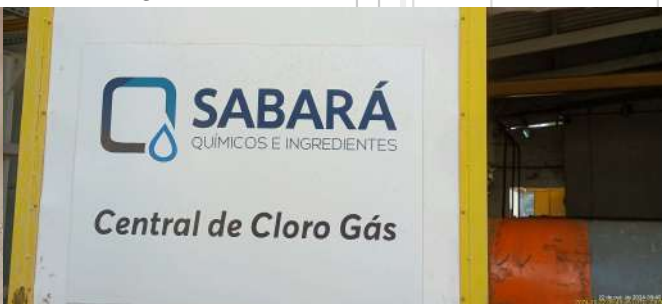
Foto 40 - Dosagem de cloro gás.

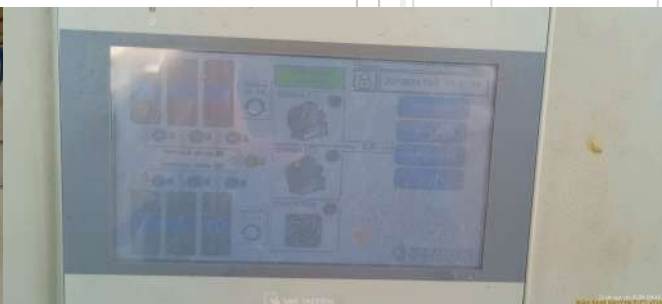
Foto 42 - Sistema de limpeza e exaustão do cloro gás em casos de vazamentos.

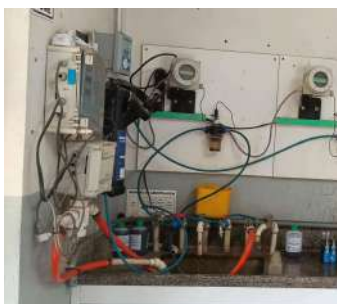
Foto 43 - Sistema de limpeza e exaustão do cloro gás em casos de vazamentos.

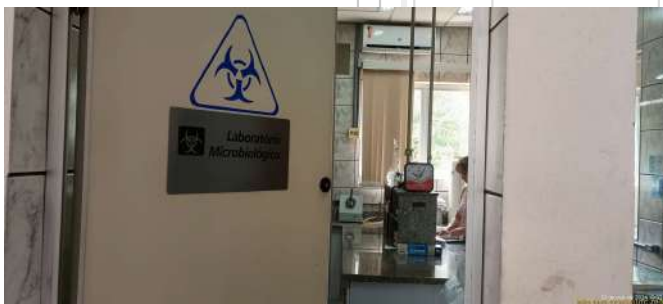
Foto 47 - Equipamentos do laboratório.

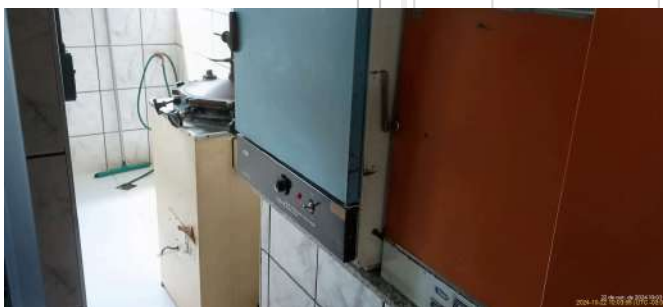
Foto 49 - Equipamentos do laboratório de microbiologia da ETA.

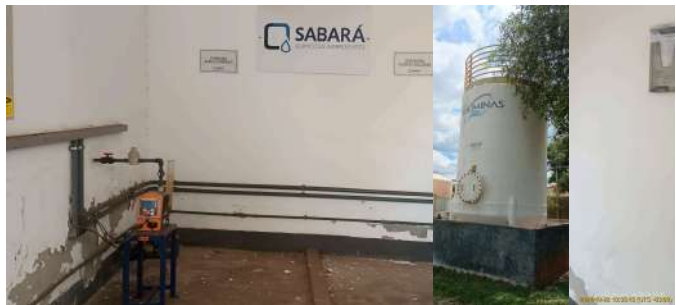
Foto 6 - Ausência de identificação do do tanque de hidróxido de cálcio.

Ausência de identificação do tanque de hidróxido de cálcio. Recomenda-se que sejam instaladas placas de identificação padronizadas para todos os tanques e estoques de produtos químicos,

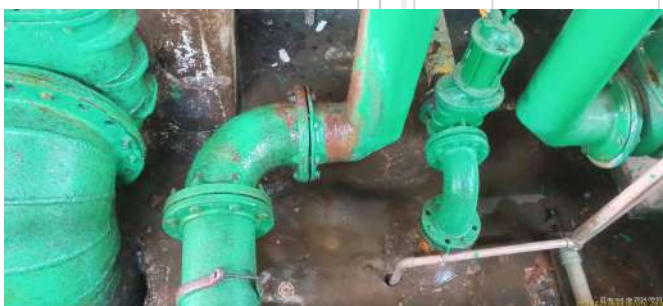
Foram identificados diversos vazamentos nos filtros das ETAs 1 e 2, bem como nas tubulações e registros pós-filtros. As fotos abaixo são apenas um resumo dos principais locais com vazamentos, sendo que existem outros (em alvenaria e nas tubulações) que requerem

Foto 4 - Vazamento embaixo do filtro da ETA 1.

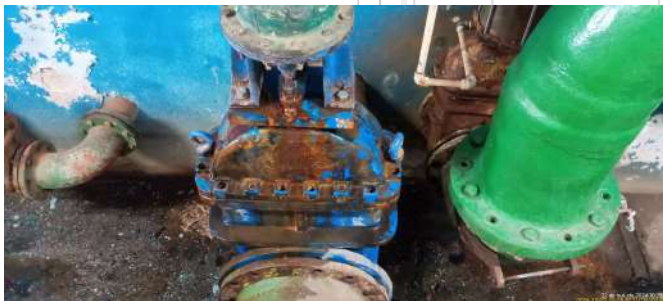
Foto 7 - Vazamento em registro de tubulação abaixo dos filtros da ETA 1.

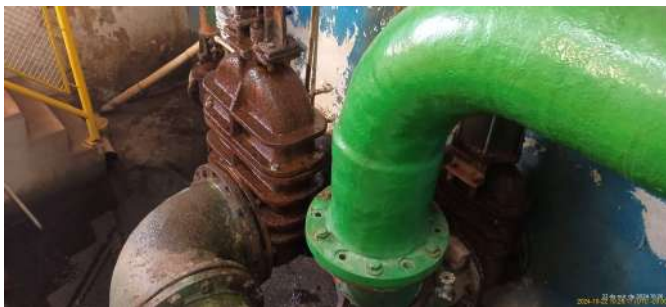
Foto 8 - Vazamento em registro de tubulação abaixo dos filtros da ETA 1.

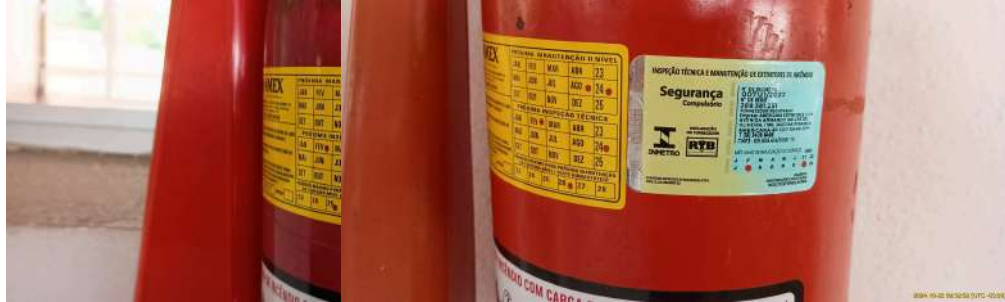
[ETA-5.14] Observações Diversos extintores da ETA acabaram de ter o prazo para realização das manutenções vencido.

Foto 7 - Extintor de incêndio com prazo vencido. Foto 8 - Extintor de incêndio com prazo vencido.

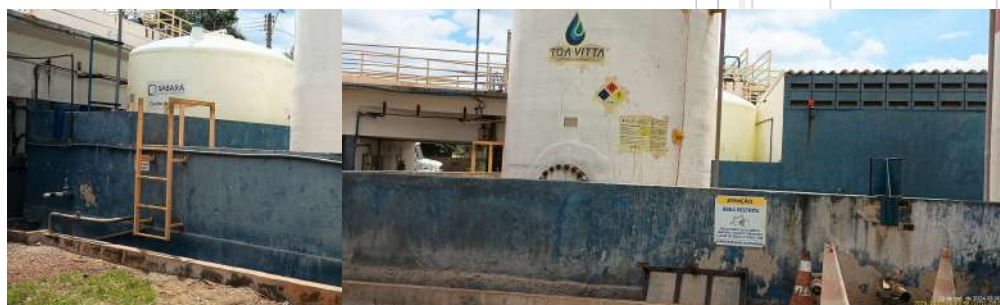
Foto 1 - Bacia de contenção e identificação do tanque de clorito de sódio.

Foto 2 - Bacia de contenção e identificação do tanque de policloreto de alumínio (PAC).

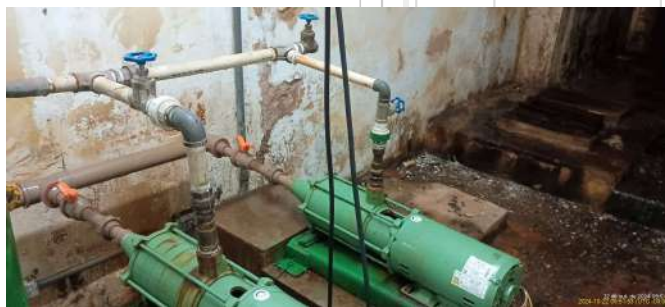
Foram identificados diversos vazamentos nos filtros das ETAs 1 e 2, bem como nas tubulações e registros pós-filtros. As fotos abaixo são apenas um resumo dos principais locais com vazamentos, sendo que existem outros (em alvenaria e nas tubulações) que requerem

Foto 2 - Vazamento nas bombas de retro lavagem da ETA 2

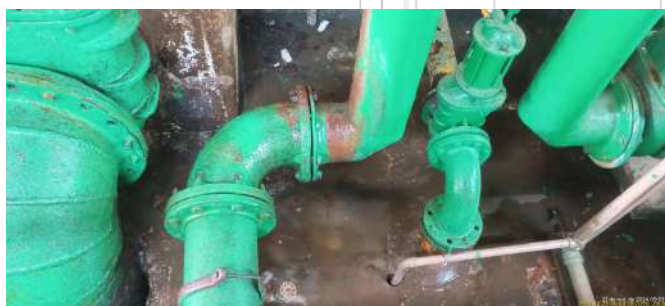
Foto 4 - Vazamento embaixo do filtro da ETA 1.

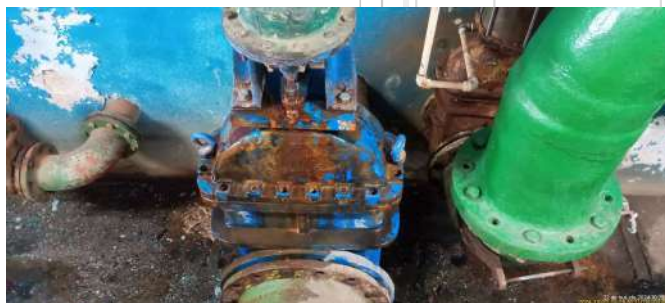
Foto 7 - Vazamento em registro de tubulação abaixo dos filtros da ETA 1.

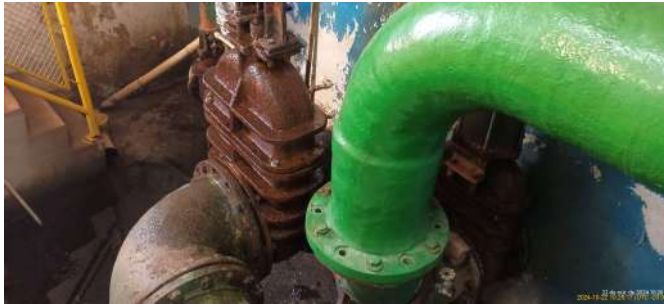
Foto 8 - Vazamento em registro de tubulação abaixo dos filtros da ETA 1.

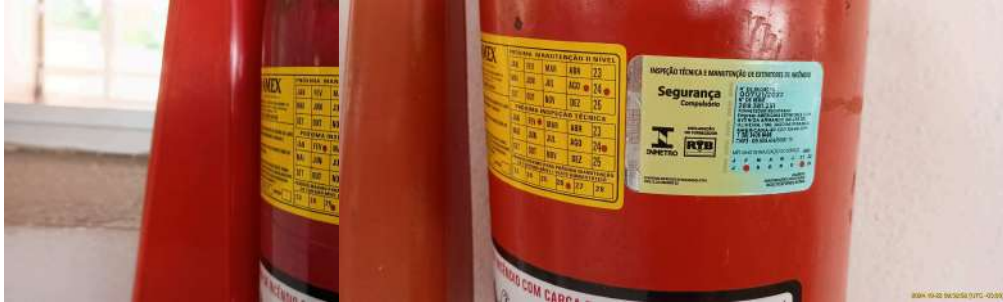
Diversos extintores da ETA acabaram de ter o prazo para realização das manutenções vencido.

Foto 7 - Extintor de incêndio com prazo vencido. Foto 8 - Extintor de incêndio com prazo vencido.

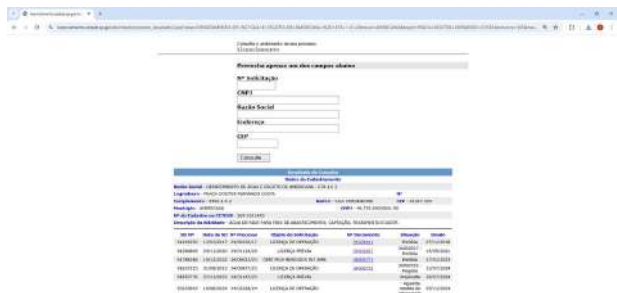
te, foi realizada solicitação de renovação da L.O., que teve um Parecer Desfavorável emitido pela CETESB em julho/2024. Até o momento, como pode ser visto na Foto 1, ainda não foi de fato renovada a L.O. da ETA. Os pareceres da L.O. vencida e de renovação negado estão anexados ao Relatório de Fiscalização.

Foto 1 - Extrato do sistema de licenciamento da CETESB (captura de tela realizada em 11/11/2024).

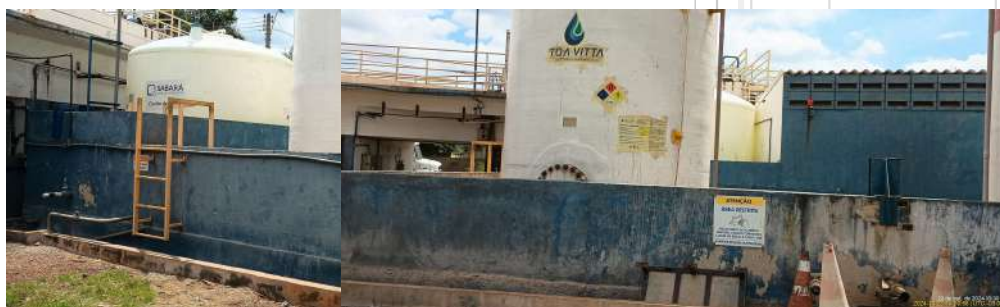
Foto 1 - Bacia de contenção e identificação do tanque de clorito de sódio.

Foto 2 - Bacia de contenção e identificação do tanque de policloreto de alumínio (PAC).

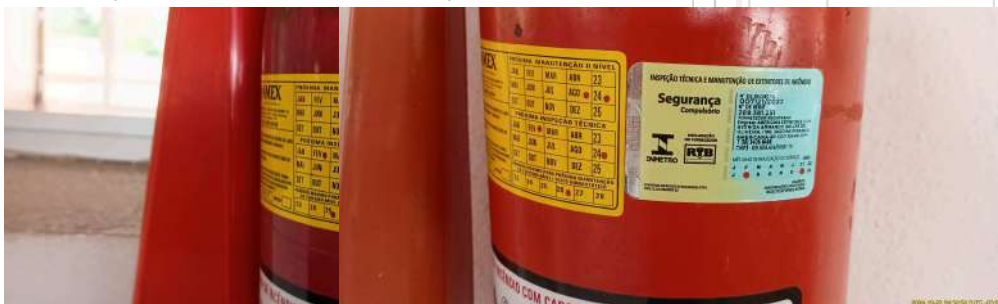
Diversos extintores da ETA acabaram de ter o prazo para realização das manutenções vencido.

Foto 7 - Extintor de incêndio com prazo vencido. Foto 8 - Extintor de incêndio com prazo vencido.

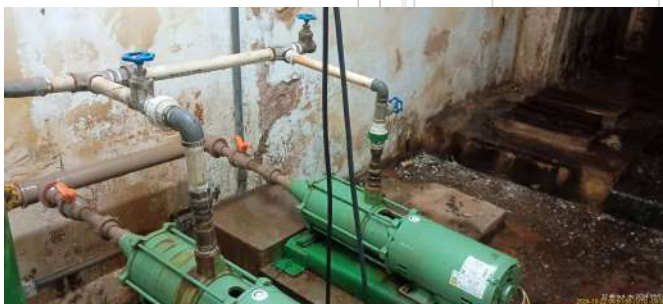
Foram identificados diversos vazamentos nos filtros das ETAs 1 e 2, bem como nas tubulações e registros pós-filtros. As fotos abaixo são apenas um resumo dos principais locais com vazamentos, sendo que existem outros (em alvenaria e nas tubulações) que requerem

Foto 2 - Vazamento nas bombas de retro lavagem da ETA 2

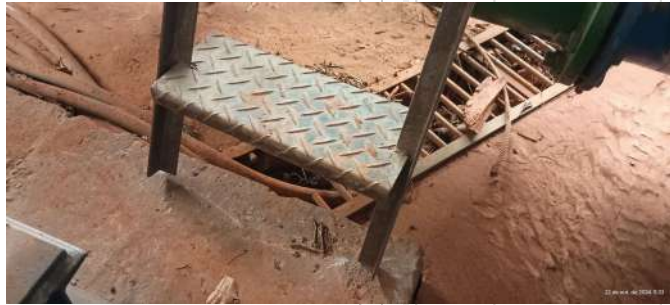
[EEA-4.10] - Ausência de manutenção, limpeza, conservação e segurança	Não Conforme
--	---------------------

Foto 2 - Detalhe dos pés da escada e seu desnivelamento em relação ao piso.

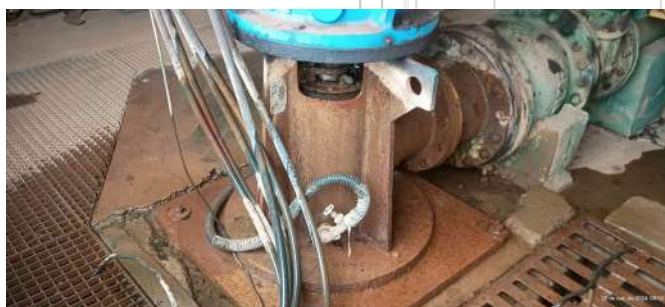
Foto 2 - Drenagem inadequada da água de lubrificação de gaxetas do conjunto motobomba 3.

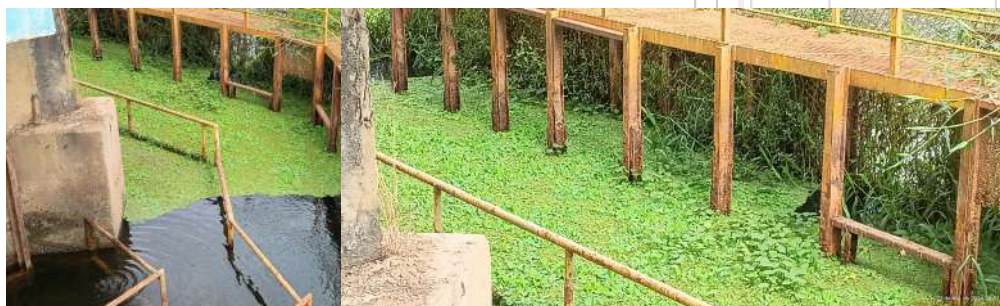
[CSP-3.14] Observações Existem diversos pontos com oxidação avançada e corrosão nas estruturas da passarela já no nível d'água. Recomenda-se que sejam feitos estudos para

Foto 1 - Situação das estruturas da passarela externa da captação antiga no Rio Piracicaba.

Foto 2 - Situação das estruturas da passarela externa da captação antiga no Rio Piracicaba.

adequações ou substituições das estruturas, tendo em vista possíveis riscos de quedas e acidentes.

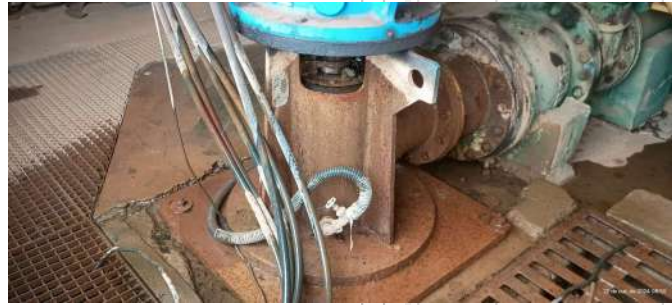
Foto 2 - Drenagem inadequada da água de lubrificação de gaxetas do conjunto motobomba 3.

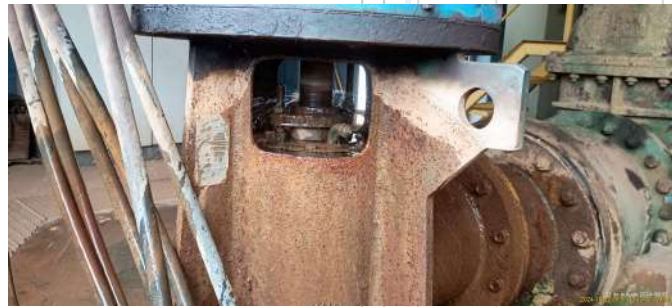
O terceiro conjunto motobomba (situado na extrema direita da entrada da elevatória) apresenta vazamento excessivo de água de lubrificação de gaxeta. Também há vazamento no dispositivo

Foto 2 - Vazamento excessivo da água de lubrificação de gaxeta no conjunto motobomba 3.

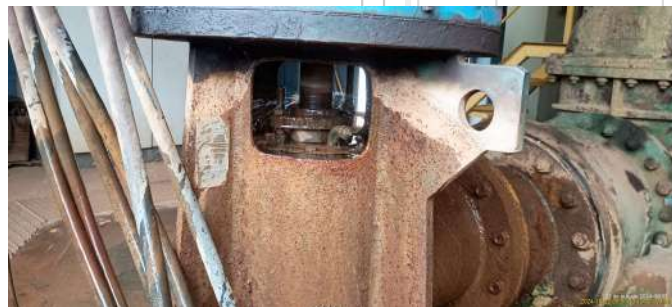
O terceiro conjunto motobomba (situado na extrema direita da entrada da elevatória) apresenta vazamento excessivo de água de lubrificação de gaxeta. Também há vazamento no dispositivo

Foto 2 - Vazamento excessivo da água de lubrificação de gaxeta no conjunto motobomba 3.

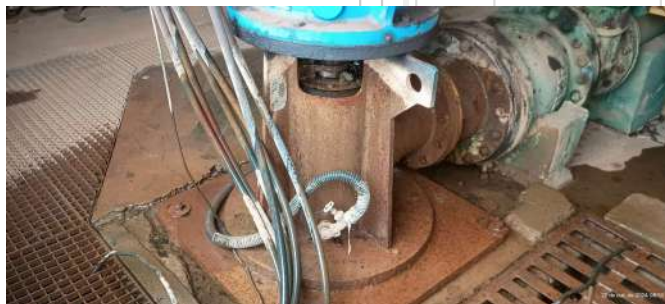
Foto 2 - Drenagem inadequada da água de lubrificação de gaxetas do conjunto motobomba 3.

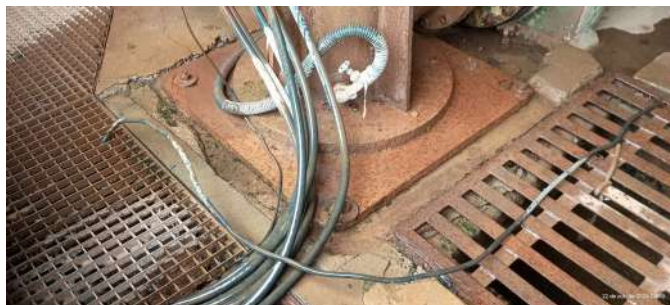
Foto 3 - Drenagem inadequada da água de lubrificação de gaxetas do conjunto motobomba 3.

[CSP-3.10] - Existência de vazamentos aparentes	Não Conforme
[CSP-3.10] Observações	O terceiro conjunto motobomba (situado na extrema direita da entrada da elevatória) apresenta vazamento excessivo de água de lubrificação de gaxeta.

Também há vazamento no dispositivo (Foto 4 abaixo) da adutora de recalque, que aparenta ser uma ventosa.
Recomenda-se a manutenção corretiva de ambos os locais.

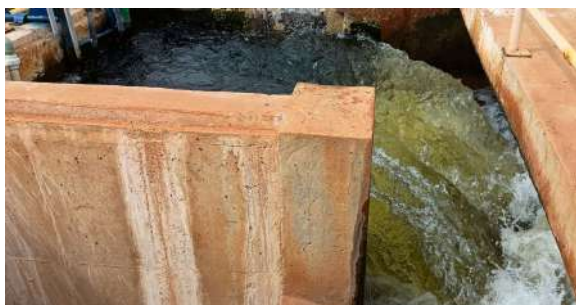
Foto 2 - Chegada de água bruta e aplicação de produtos químicos no início do processo.

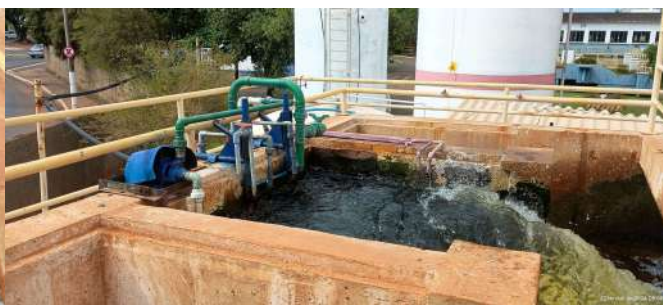
Foto 3 - Água bruta (detalhe para a tonalidade verde da água).

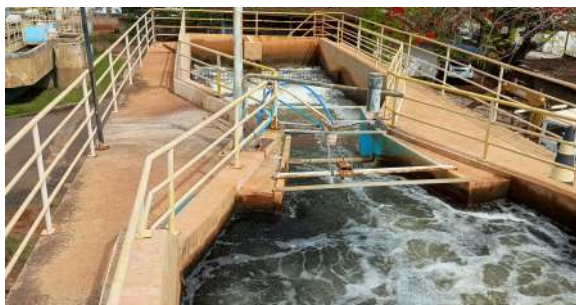
Foto 4 - Aplicação de dióxido de cloro e flúor no início do processo.

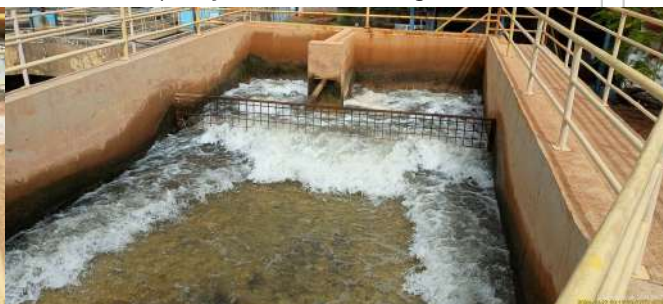
Foto 7 - Aplicação de PAC (polidloreto de alumínio) na água bruta.

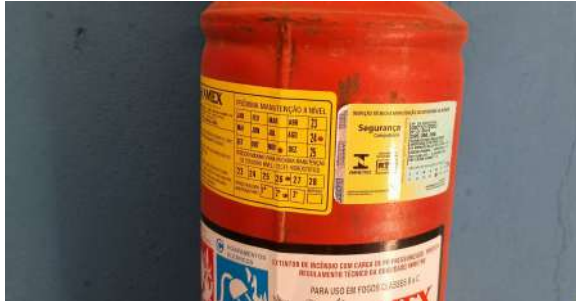
Diversos extintores da ETA acabaram de ter o prazo para realização das manutenções vencido.

Foto 5 - Extintor de incêndio com prazo vencido.

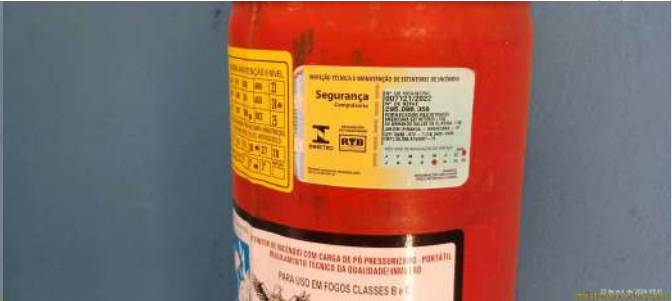
Foto 6 - Extintor de incêndio com prazo vencido.

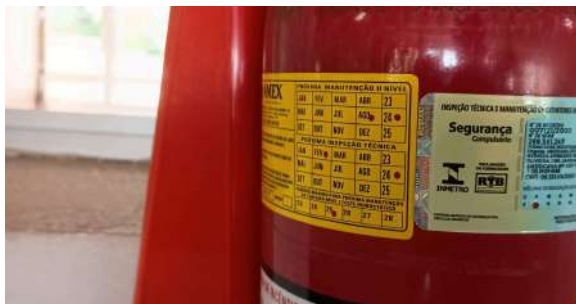
Foto 7 - Extintor de incêndio com prazo vencido.

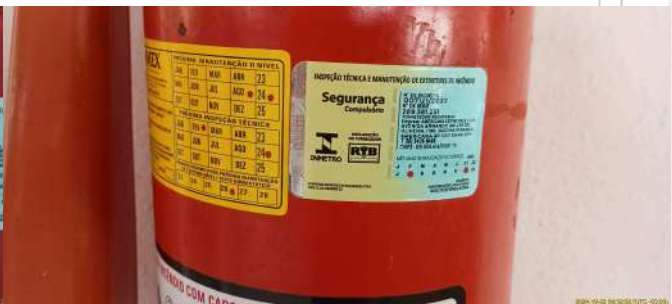
Foto 8 - Extintor de incêndio com prazo vencido.
