### RELATÓRIO DE FISCALIZAÇÃO TÉCNICA DOS SISTEMAS DE ÁGUA DO MUNICÍPIO DE AMPARO

PRESTADOR: SAAE - SERVIÇO AUTÔNOMO DE ÁGUA E ESGOTOS DE AMPARO

Verificação de Não Conformidades

Americana, novembro de 2024

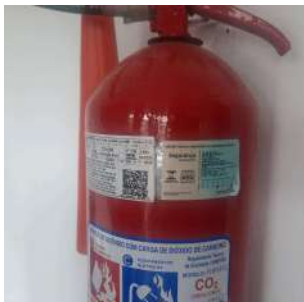
**Foto 1** - Extintor de incêndio dentro da validade.

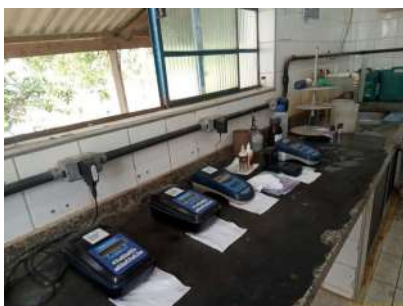
**Foto 1** - Bancada do laboratório de análises de rotina.

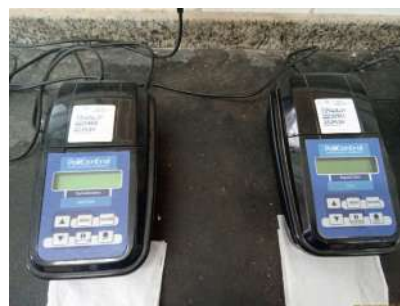
**Foto 2** - Equipamentos calibrados.
