**Relatório de Fiscalização** 248/2024

**RELATÓRIO DE FISCALIZAÇÃO TÉCNICA DOS SISTEMAS DE ÁGUA E ESGOTO DO MUNICÍPIO DE PORTO FELIZ****PRESTADOR: SERVIÇO AUTÔNOMO DE ÁGUA E ESGOTO DE PORTO FELIZ**

Verificação de Não Conformidades

Americana, Novembro de 2024

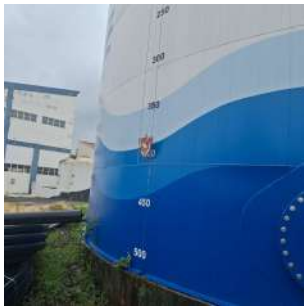
Foto 1 - Medidor de nível -  
Reservatório 1 - Vila Progresso ETA

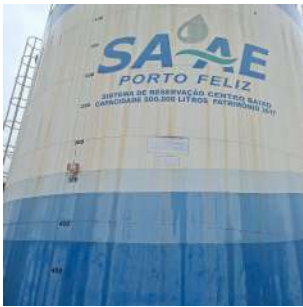
Foto 1 - Visão Geral - RA 02 Jardim Vante

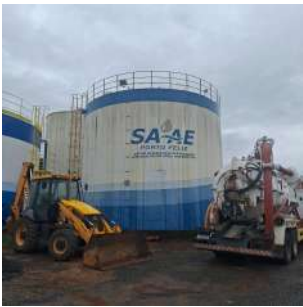
Foto 2 - Visão Geral - RA 02 Jardim Vante (2)

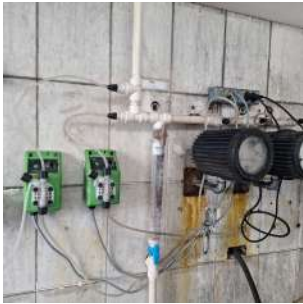
Foto 3 - Dosagem - PAC - ETA

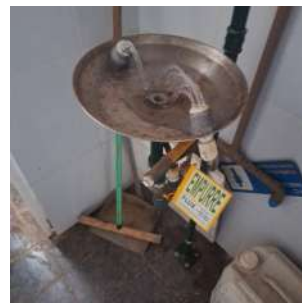
Foto 2 - Lavador de olhos em  
funcionamento - ETA

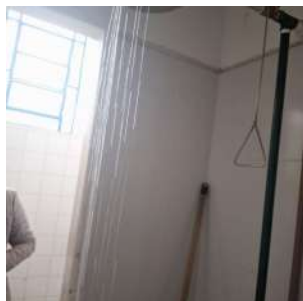
Foto 3 - Chuveiro em funcionamento -  
ETA

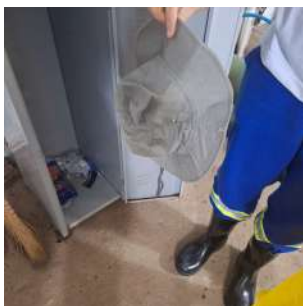
Foto 1 - Bota galocha e chapéu

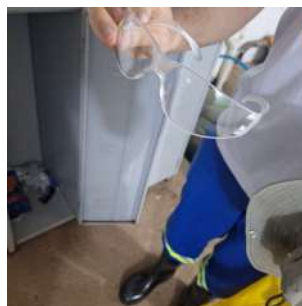
Foto 2 - Óculos de proteção

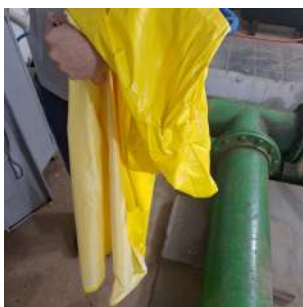
Foto 3 - Capa de chuva

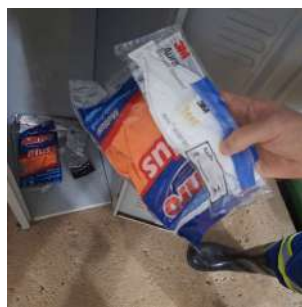
Foto 4 - Máscara padrão PFF2 e luvas de borracha

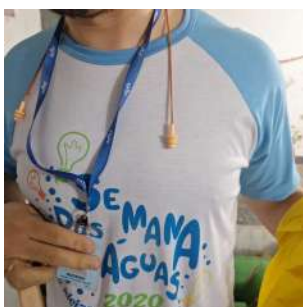
Foto 5 - Protetor auricular

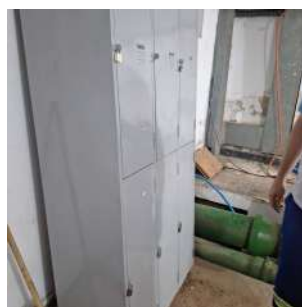
Foto 6 - Armários para armazenamento

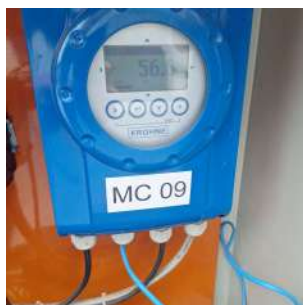
Foto 1 - Macromedidor - entrada

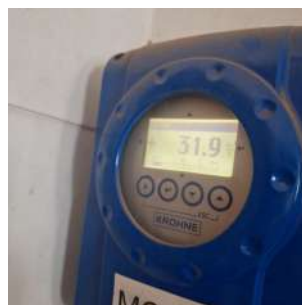
Foto 2 - Macromedidor - saída

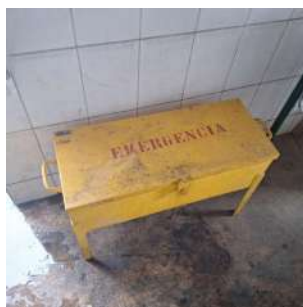
Foto 1 - Kit de emergência - maleta

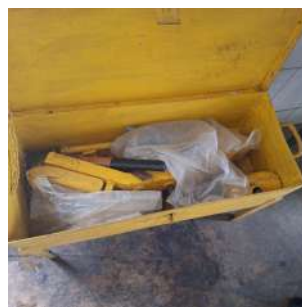
Foto 2 - Ferramentas - emergência

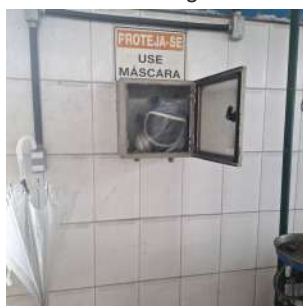
Foto 3 - Máscara de proteção para emergência

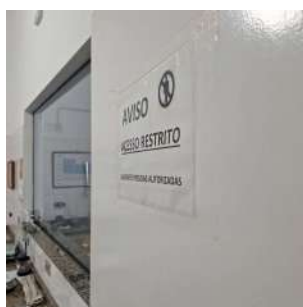
Foto 1 - Entrada do laboratório da ETA

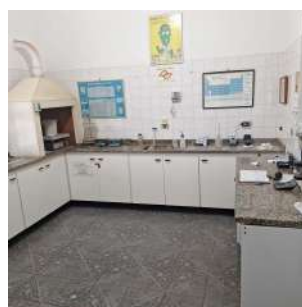
Foto 2 - Laboratório da ETA

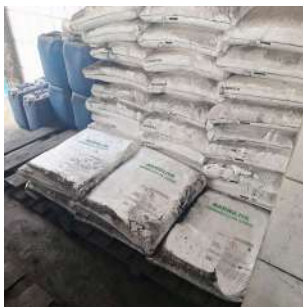
Foto 1 - Armazenamento - Barrilha

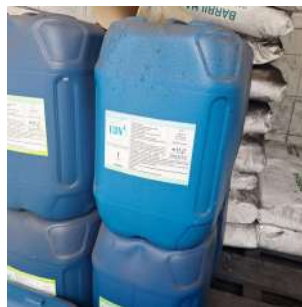
Foto 2 - Armazenamento -  
Ortopolifosfato

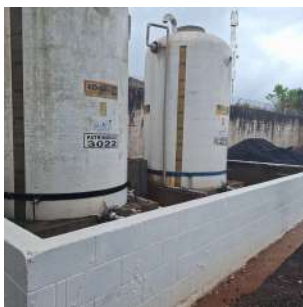
Foto 3 - Armazenamento - PAC

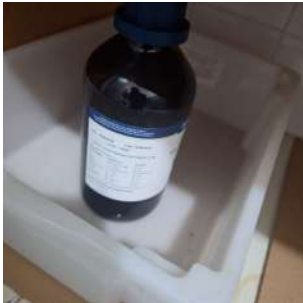
Foto 1 - Amostra - produto em laboratório - validade regular

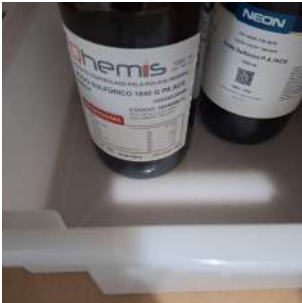
Foto 2 - Amostra - produto em laboratório - validade regular

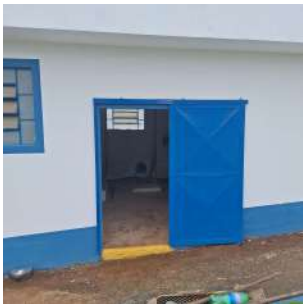
Foto 1 - Portão de entrada - EEA 4 (São Marcos, Popular)

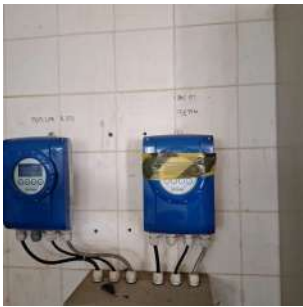
Foto 5 - Macromedidores - em funcionamento setor São Marcos (Popular)

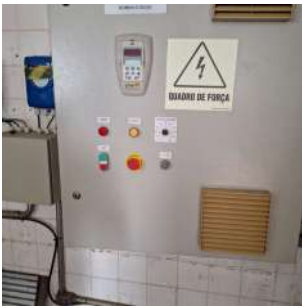
Foto 6 - Painei de controle da EEA 4 (São Marcos, Popular)
