## Relatório de Fiscalização 249/2024

## Relatório de Fiscalização - Cosmópolis - Novembro 2024

### RELATÓRIO DE FISCALIZAÇÃO TÉCNICA DOS SISTEMAS DE ÁGUA E ESGOTO DO MUNICÍPIO DE COSMÓPOLIS

PRESTADOR: DEPARTAMENTO DE ÁGUA E ESGOTO (DAE) – SECRETARIA MUNICIPAL DE SANEAMENTO BÁSICO DE COSMÓPOLIS

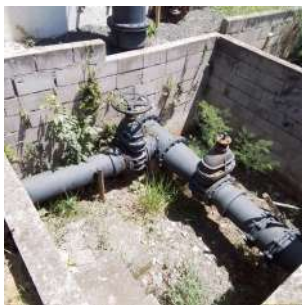
**Foto 1** - Mato existente nas caixas com registros deve ser removido com frequência.

Prestador deve remover mato das caixas que abrigam os registros das tubulações de entrada e saída.

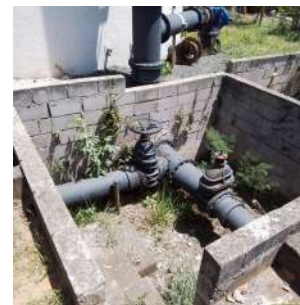
**Foto 2** - Mato existente nas caixas com registros deve ser removido com frequência.

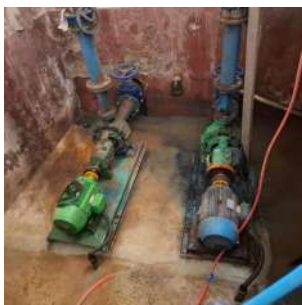
Havia duas bombas instaladas, porém uma delas (bomba verde) não funcionava. As duas devem estar aptas a operar.

**Foto 1** - Duas bombas instaladas, porém a verde (esquerda) não estava funcionando.

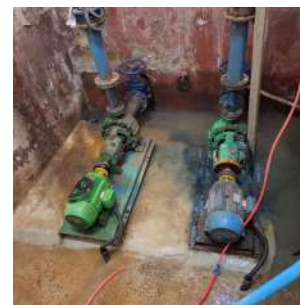
**Foto 2** - Bombas da elevatória. Prestador deve deixar as duas bombas aptas a operar..

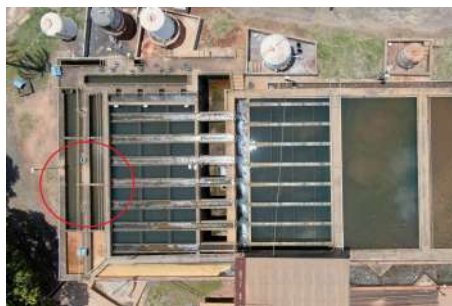
Pelas imagens, verificou-se que existem flocladores mecânicos quebrados ou ausentes. Não conformidade reincidente, apontada em relatórios anteriores.

**Foto 1** - Em destaque na imagem, flocladores mecânicos quebrados ou não instalados, situação verificada em Fiscalizações anteriores.
