**Relatório de Fiscalização 250/2024**

**RELATÓRIO DE FISCALIZAÇÃO TÉCNICA DOS SISTEMAS DE ÁGUA E ESGOTO  
DO MUNICÍPIO DE BROTAS**

PRESTADOR: Serviço Autônomo de Água e Esgoto de Brotas – SAAEB

Americana, dezembro de 2024

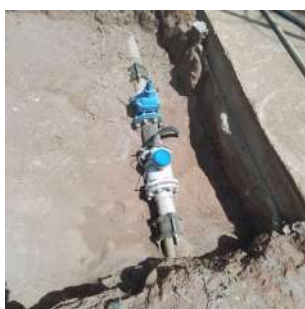
Foto 4 - Medidor de vazão eletromagnético recém-instalado na saída dos reservatórios.

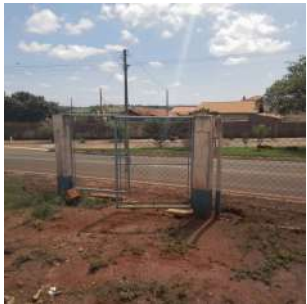
Foto 2 - Portão de entrada.

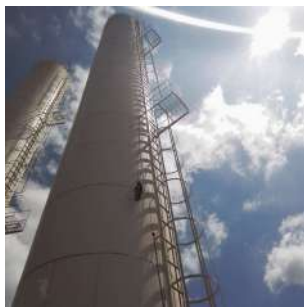
Foto 1 - Escada marinheiro e patamar de descanso do Reservatório.

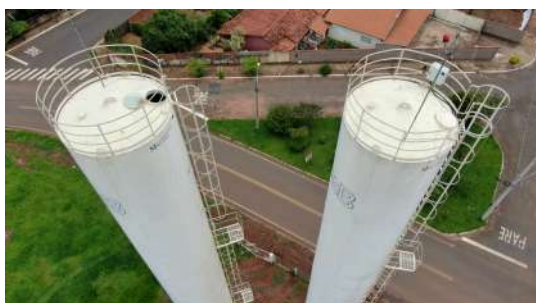
Foto 3 - Haste de captação do SPDA (reservatório da direita).

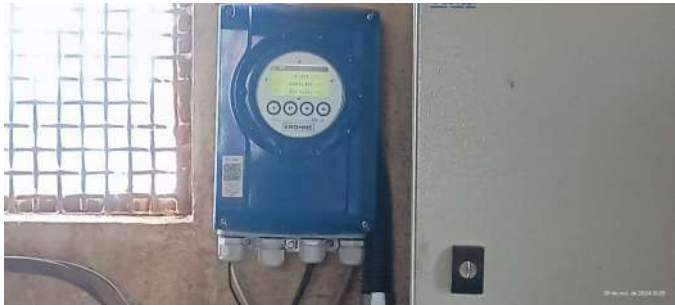
Foto 11 - Monitor da macromedicação na EEAT.

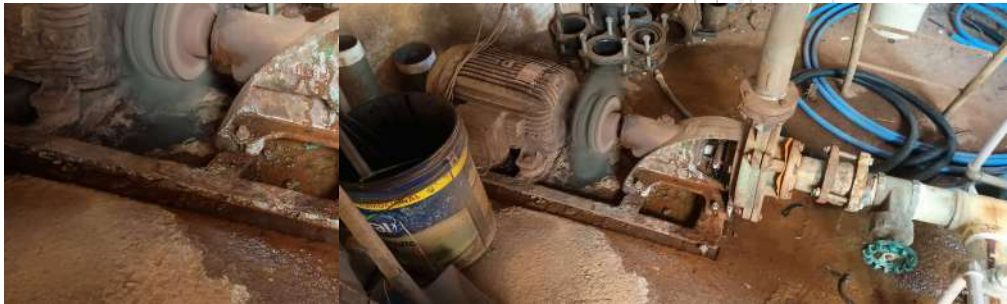
Fotos de [EEA-4.7]

Foto 1 - Piso molhado no interior da EEAT devido à drenagem inadequada da água de lubrificação de gaxetas.

Foto 2 - Piso molhado no interior da EEAT devido à drenagem inadequada da água de lubrificação de gaxetas.

EEA-4.7 Drenagem inadequada de água de lubrificação de gaxetas Em até 180 dias

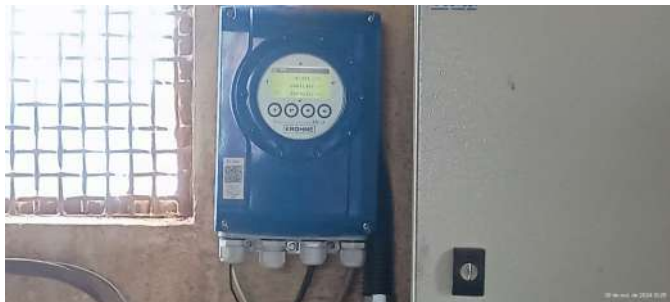
Foto 11 - Monitor da macromedicação na EEAT.

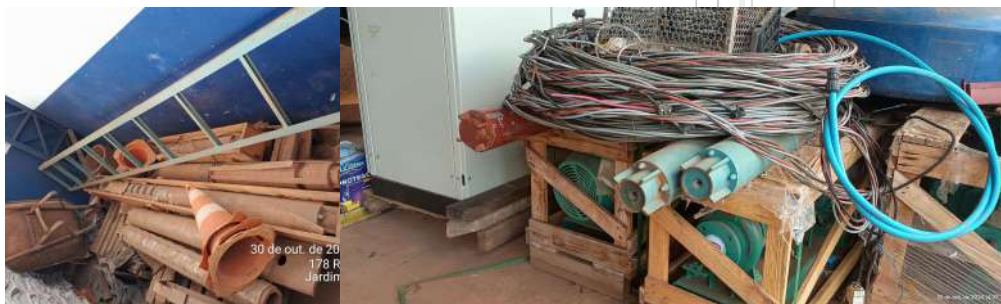
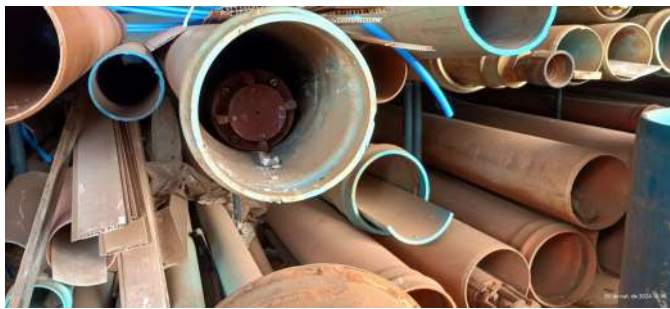
**Fotos de [CSB-2.2]**

Segundo informação do SAAEB, há bombas reservas, em estoque na ETA, conforme foi observado (fotos abaixo).

Foto 1 - Bombas no estoque da ETA.

Foto 2 - Bombas no estoque da ETA.

Foto 3 - Bombas no estoque da ETA.

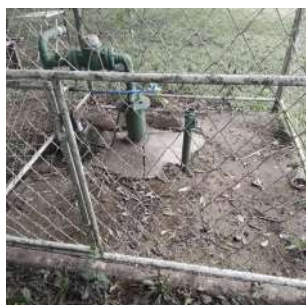
#### Fotos de [CSB-2.5]

não se encontra em boas condições. Esta não conformidade, por se tratar de ausência de manutenção, será apontada no item [CSB-2.17]. O prestador deve realizar adequações na laje para proteção sanitária adequada da captação subterrânea.

Foto 1 - Situação da laje de proteção.

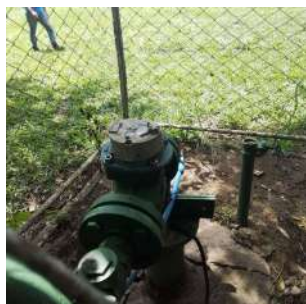
#### Fotos de [CSB-2.6]

Foto 1 - Macromedidor.

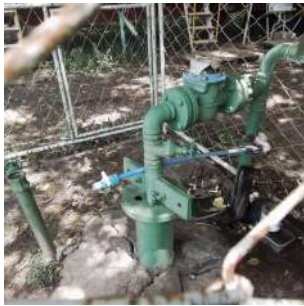
**Fotos de [CSB-2.8]**

Foto 1 - Torneira para para coleta de água bruta.

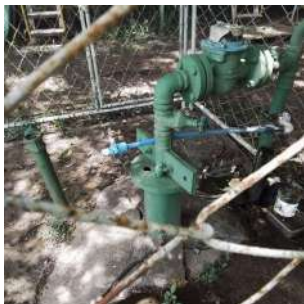
**Fotos de [CSB-2.9]**

Foto 1 - Tubo de medição de nível do poço.

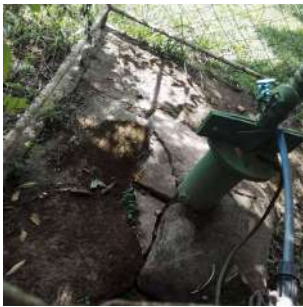
| <b>[CSB-2.17] Observações</b> | A flange de proteção e cobertura da bomba possui um furo que permite a passagem de insetos e sujeira. Além disso, a laje de proteção do poço apresenta rachaduras que devem ser sanadas. |

Foto 2 - Rachaduras na laje.

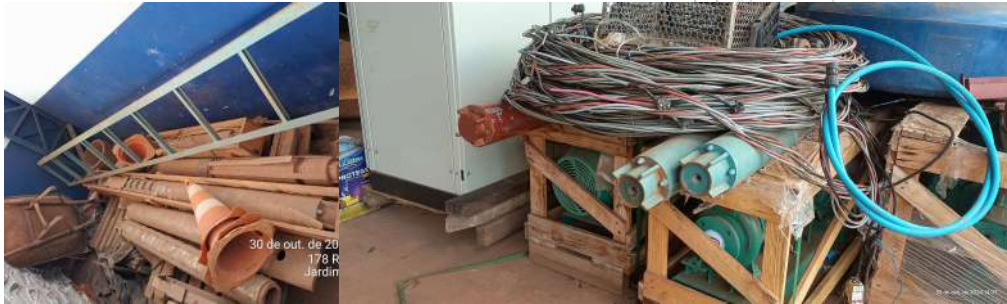
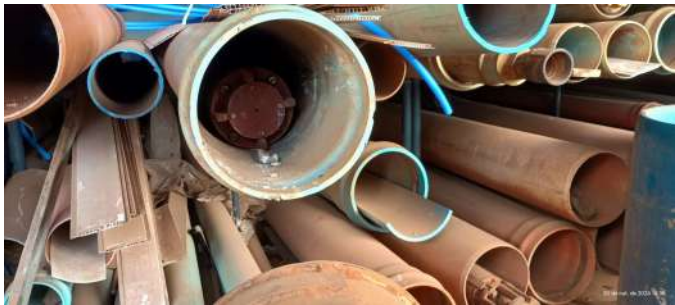
Fotos de [CSB-2.2]

há bombas  
reservas, em  
estoque na  
ETA,  
conforme foi  
observado  
(fotos  
abaixo).

Foto 1 - Bombas no estoque da ETA. Foto 2 - Bombas no estoque da ETA.

Foto 3 - Bombas no estoque da ETA.

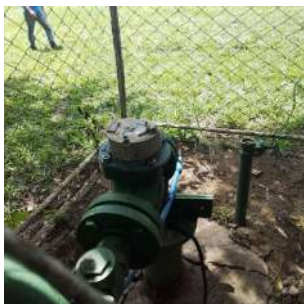
Fotos de [CSB-2.6]

Foto 1 - Macromedidor.

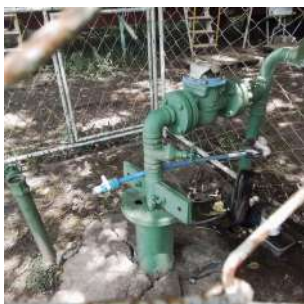
Fotos de [CSB-2.8]

Foto 1 - Torneira para para coleta de água bruta.

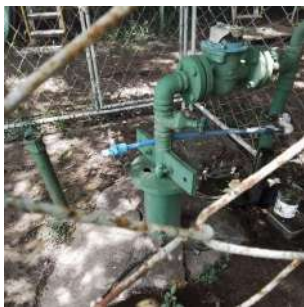
Fotos de [CSB-2.9]

Foto 1 - Tubo de medição de nível do poço.

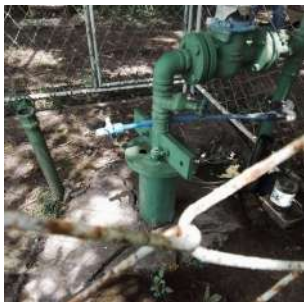
| | | <div><div>[CSB-2.17] Observações</div><div>A flange de proteção e cobertura da bomba possui um furo que permite a passagem de insetos e sujeira. Além disso, a laje de proteção do poço apresenta rachaduras que devem ser sanadas.</div></div> | | | |
| | | <div><div>Fotos de [CSB-2.17]</div><div><div></div><div></div><div><div>Foto 1 - Buraco na flange de proteção.</div><div>Foto 2 - Rachaduras na laje.</div></div></div></div> | | | |

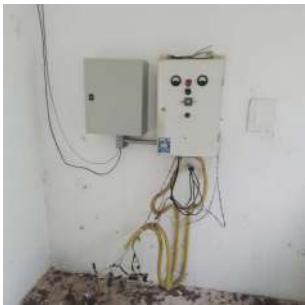
Foto 3 - Paineis.

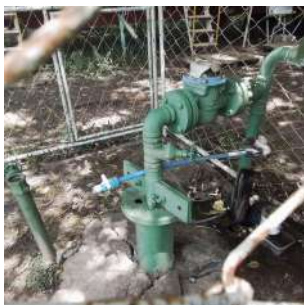
Foto 1 - Torneira para para coleta de água bruta.

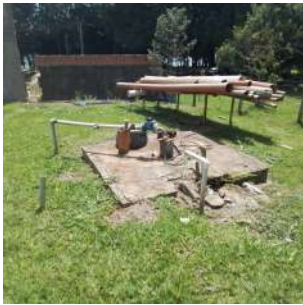
Foto 2 - Vista geral do poço.

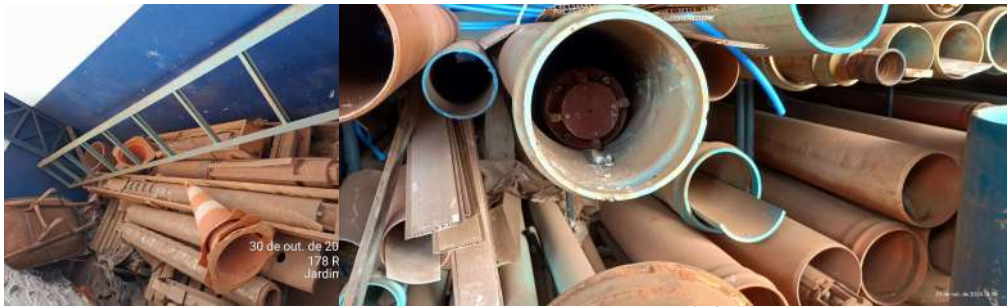
Foto 1 - Bombas em estoque.

Foto 2 - Bombas em estoque.

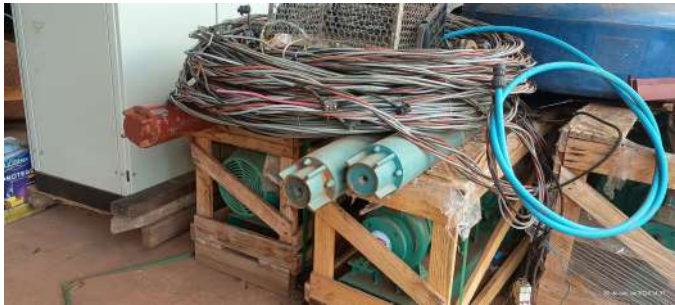
Foto 3 - Bombas em estoque.

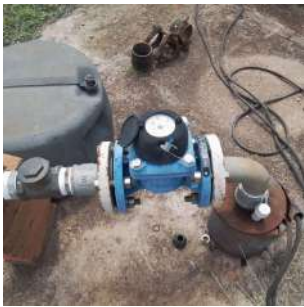
Foto 1 - Macromedidor.

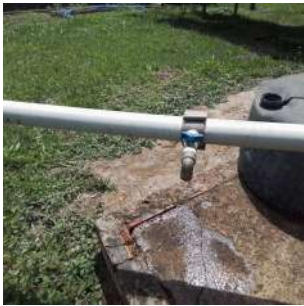
Foto 1 - Torneira para coleta de água bruta.

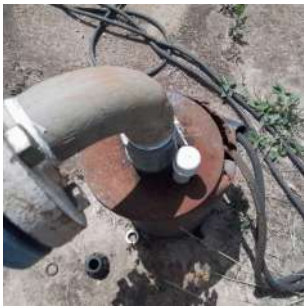
Foto 1 - Tubo de medição de nível

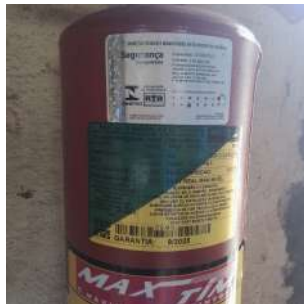
Foto 1 - Validade no extintor  
de incêndio.

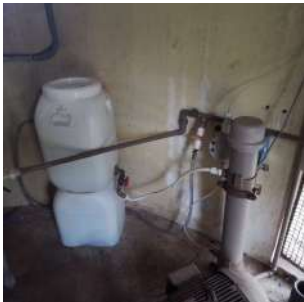
Foto 3 - Sistema de dosagem de cloro.

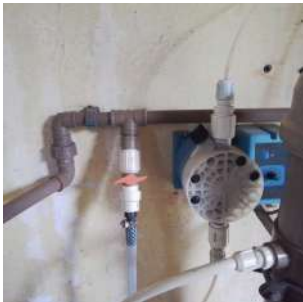
Foto 4 - Bomba de dosagem de cloro

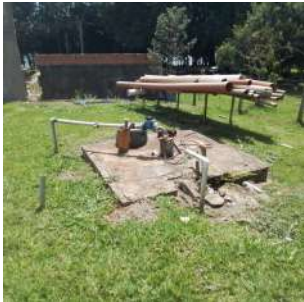
| | <div>Relatório de Fiscalização.</div> <div><div>[CSB-2.17] - Ausência de manutenção, limpeza, conservação e segurança</div><div>Não Conforme</div></div> <div><div>[CSB-2.17] Observações</div><div>A laje do poço não se encontra em boas condições, com rachaduras e trincas. O prestador deve realizar adequações na laje para proteção sanitária adequada da captação subterrânea.</div></div> <div><div>Fotos de [CSB-2.17]</div><div></div><div>Foto 1 - Situação da laje de proteção.</div></div> | | | |

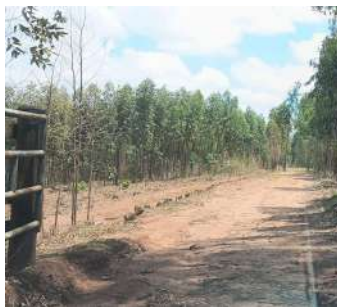
Foto 1 - Porteira da estrada de acesso à ETE.

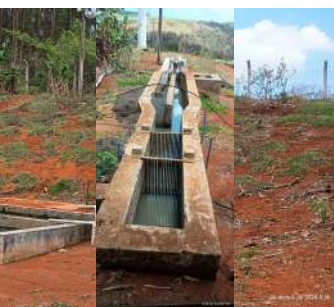
Foto 6 - Canal de chegada do esgoto bruto, com gradeamento (barras fixas) e caixas desarenadoras.

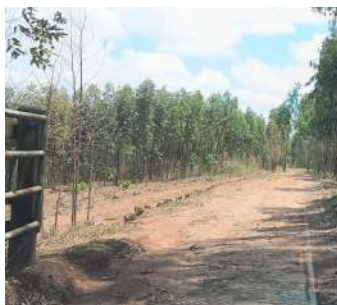
Foto 1 - Porteira da estrada de acesso à ETE.

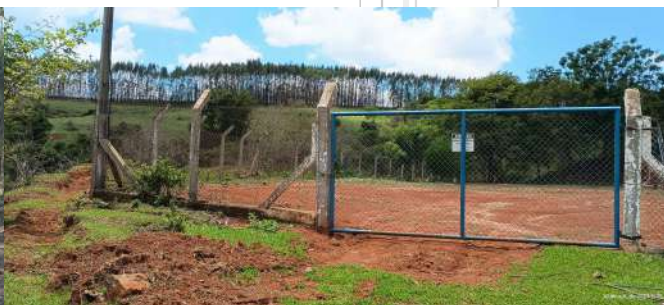
Foto 2 - Portão e cercamento da ETE.

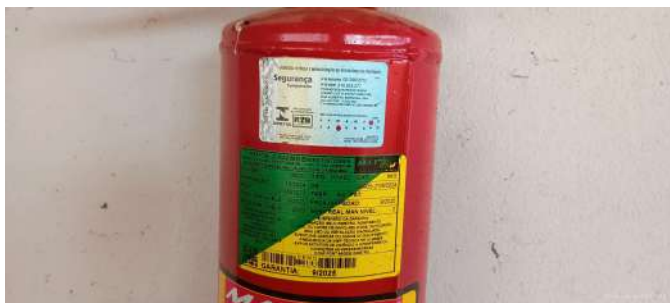
Foto 1 - Validade do extintor de incêndio.

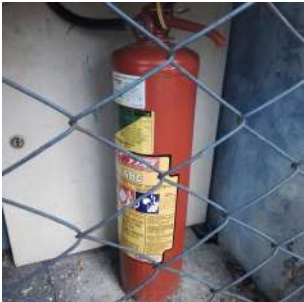
| Foto 1 - Extintor de incêndio. | |

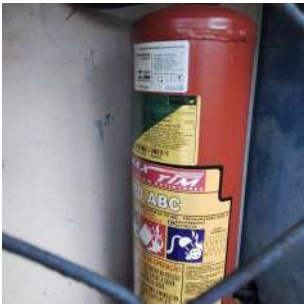
Foto 1 - Validade do extintor de incêndio.

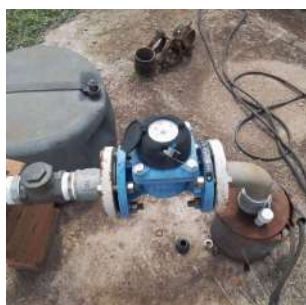
**Foto 1** - Macromedidor.

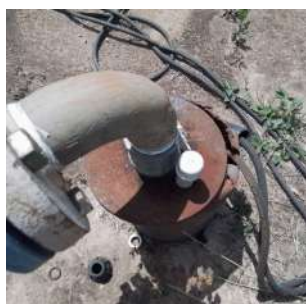
**Foto 1** - Tubo de medição de nível

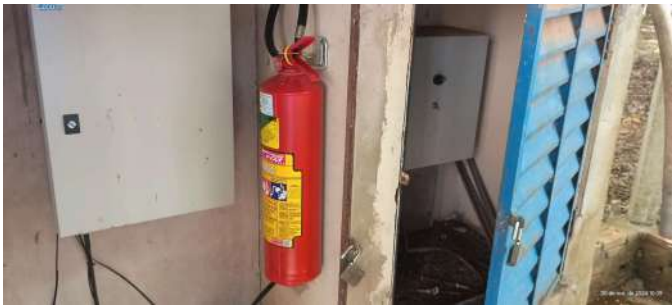
Foto 5 - Abrigos dos painéis elétricos e de comando do poço.

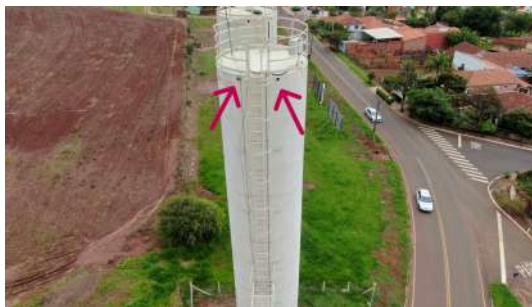
Ausência de tela de proteção nas duas saídas de tubulação na parte superior.

**Foto 2** - Indicação dos locais sem tela de proteção.

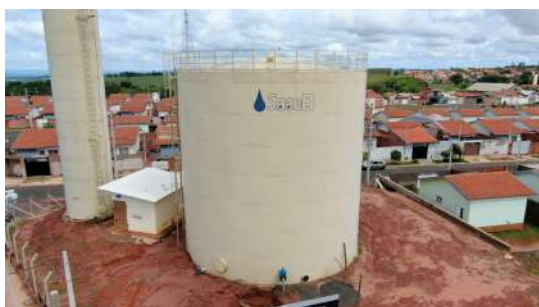
Logo do SAAEB na lateral do reservatório. Contudo, recomenda-se a padronização da identificação em todos os subsistemas.

**Foto 1** - Logo do SAAEB na lateral do reservatório.

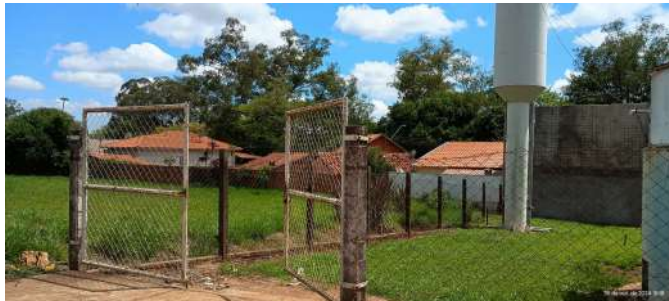
**Foto 1** - Vista geral da área.

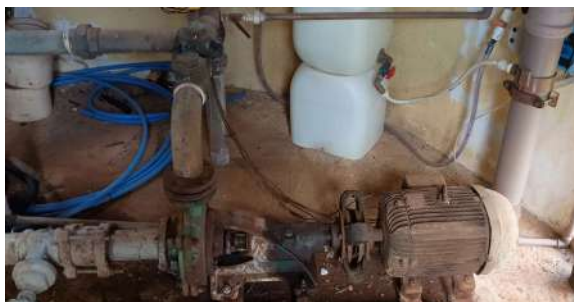
**Foto 7** - Primeiro conjunto motobomba da EEAT.

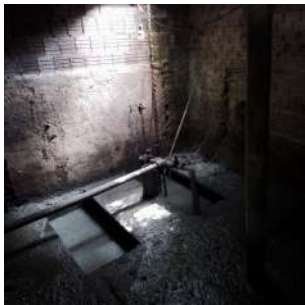
Foto 4 - Vista interna da EEEB.

Foto 5 - Vista interna da EEEB.

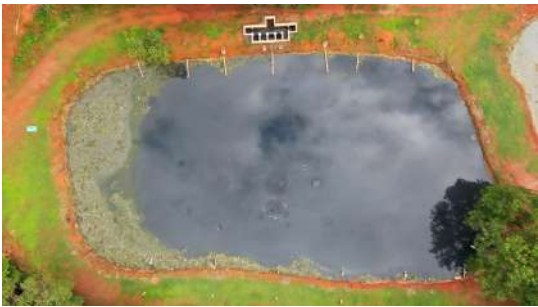
Foto 7 - Vista aérea da última das 3 lagoas de tratamento inicial.

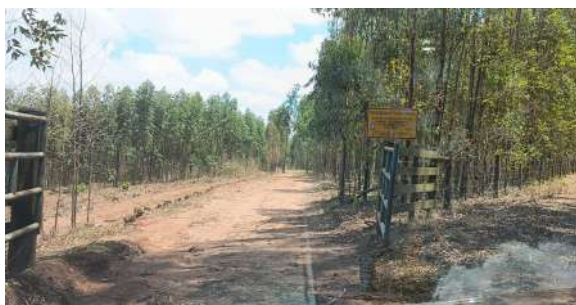
**Foto 1** - Porteira da estrada de acesso à ETE.

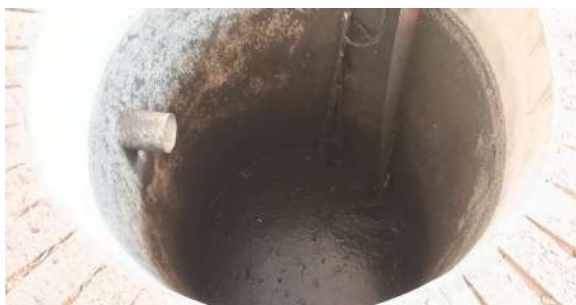
**Foto 10** - Um dos poços de acúmulo de lodo para posterior recirculação.

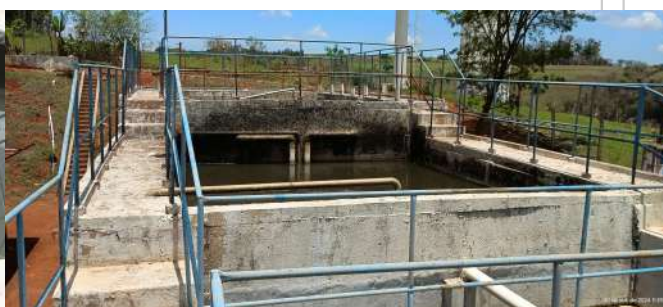
**Foto 22** - Vista da parte superior de um dos módulos de tratamento, com canaletas e tubos de coleta do esgoto.
