### RELATÓRIO DE FISCALIZAÇÃO TÉCNICA DOS SISTEMAS DE ÁGUA E ESGOTO DO MUNICÍPIO DE CAMPINAS

PRESTADOR: Sociedade de Abastecimento de Água e Saneamento S/A – SANASA

Verificação de Não Conformidades

Americana, dezembro de 2024

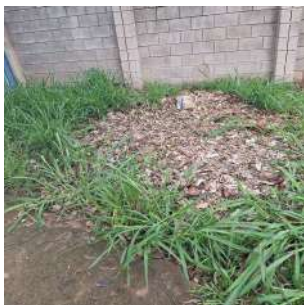
Havia mato alto, demandando capina, e presença inadequada de caixa d'água em frente à extintor de incêndio, na base do reservatório elevado. Antes do fechamento deste relatório, o prestador enviou a resolução da não conformidades, conforme Foto 4 e Foto 5.

Foto 1 - Mato alto na área

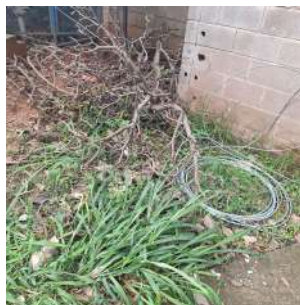
A área estava em reforma, com presença de materiais no solo, como cabo de descida do para-raios.

Foto 2 - Materiais despostos sobre o solo

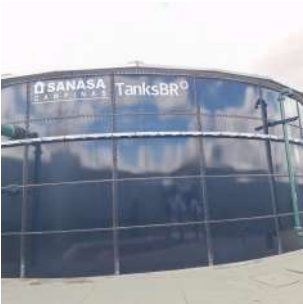
Foto 1 - Visão Geral - Reservatório Semienterrado C - DIC V

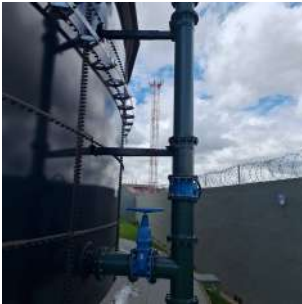
Foto 2 - Entrada de água - - Reservatório Semienterrado C - DIC V

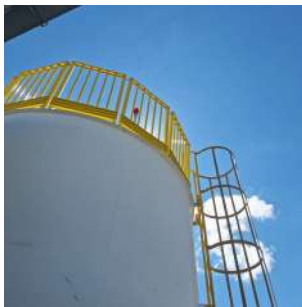
Foto 1 - Escada e guarda-corpos - Reservatório Apoiado Artesano

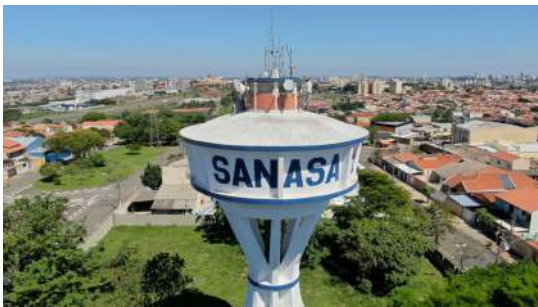
Fotos de [RES-6.7]

| [RES-6.7] - Inexistência de para-raios em reservatórios elevados | Conforme |

Foto 1 - Para-raios - Res Nova Europa Elevado

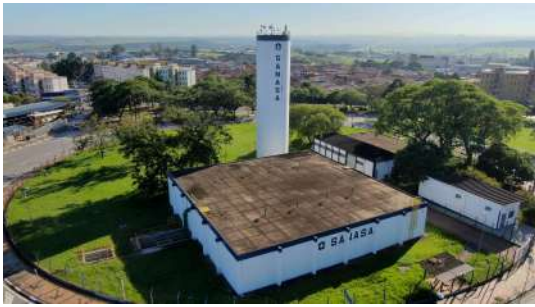
Fotos de [RES-6.0]

Foto 1 - Visão geral - Res Padre Anchieta  
Elevado

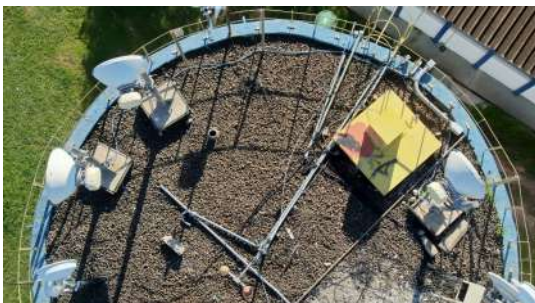
Fotos de [RES-6.10]

**[RES-6.10] - O reservatório não possui tampas de inspeção em boas condições**

Conforme

Foto 1 - Tampa de inspeção - Res Padre  
Anchieta Elevado

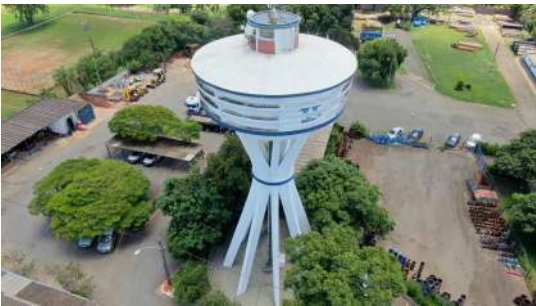
Foto 1 - Visão geral - Res Paranapanema Elevado

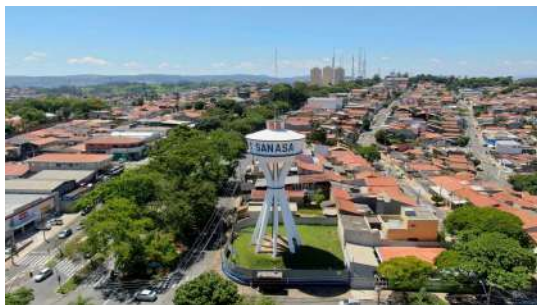
Foto 1 - Visão geral - Res Vila Georgina Elevado

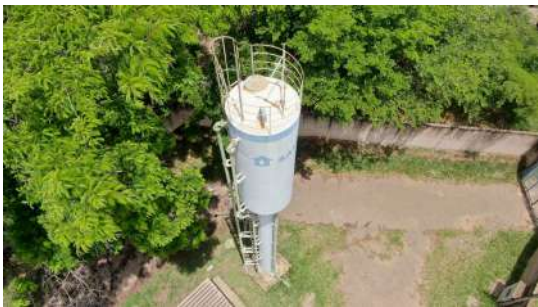
Fotos de [RES-6.0]

Foto 1 - Visão geral - Res Village Campinas  
Elevado

| [RES-6.7] Observações | Conforme imagem do item 6.0 |

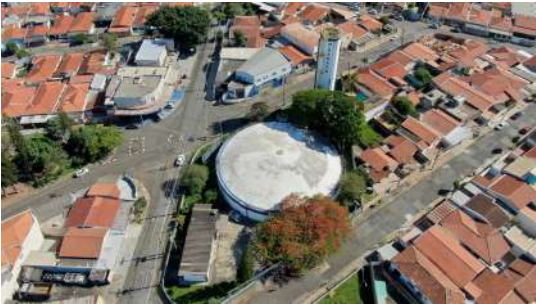
Fotos de [RES-6.0]

Foto 1 - Visão geral - Res Eulina Semienterrado Circular A

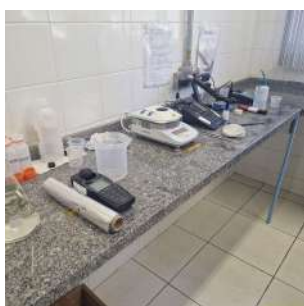
Foto 1 - Bancada de análise

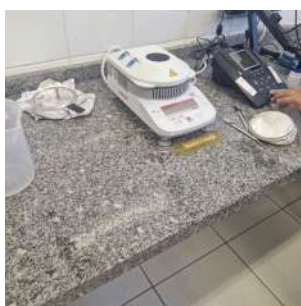
Foto 2 - Balança

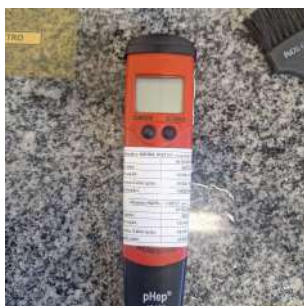
Foto 3 - pHmetro

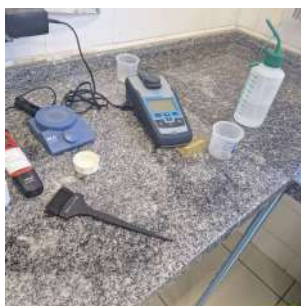
Foto 4 - Aparelho turbidímetro

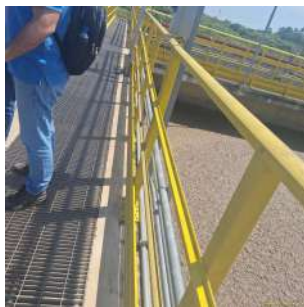
Foto 1 - Guarda-corpos - reator biológico

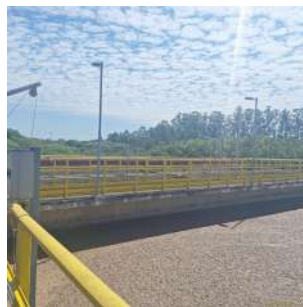
Foto 2 - Guarda-corpos sobre reator biológico

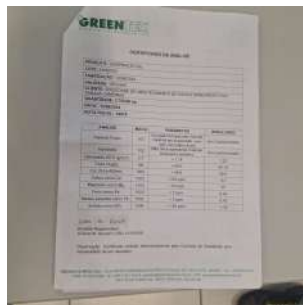
Foto 2 - Certificado de análise - Ácido cítrico

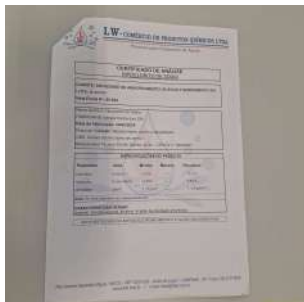
Foto 3 - Certificado de análise - hipoclorito

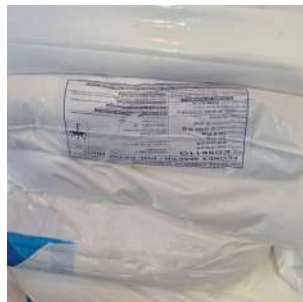
Foto 4 - Etiqueta - polímero

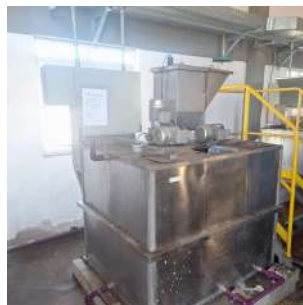
Foto 2 - Misturador de polímero

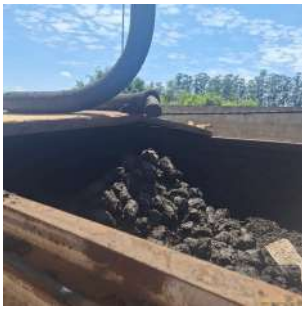
Foto 3 - Lodo preparado para disposição final

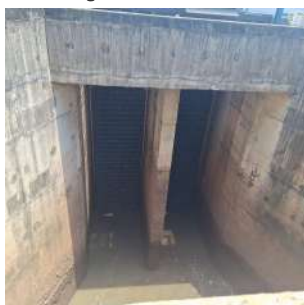
Foto 5 - Gradeamento - Elevatória

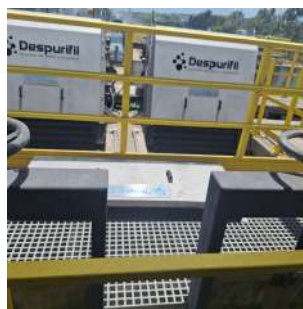
Foto 8 - Peneiras gradeamento fino - 3 mm

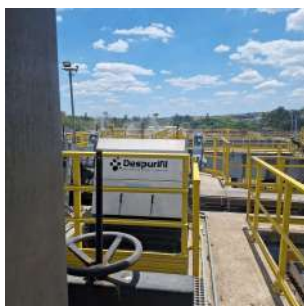
Foto 10 - Peneiras gradeamento fino - 3 mm

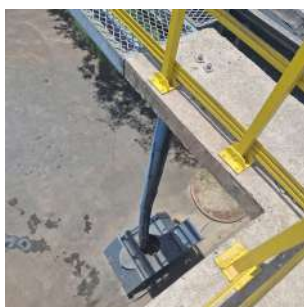
Foto 12 - Remoção de resíduos fino - tratamento preliminar

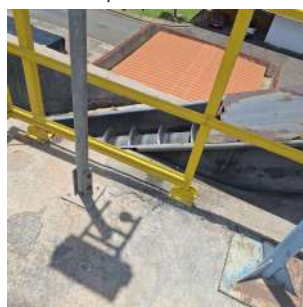
Foto 13 - Remoção de areia - transporte

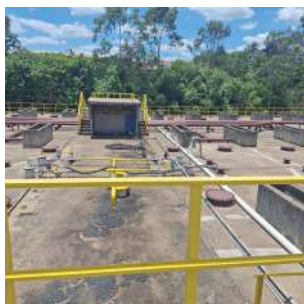
Foto 17 - Barrilete de coleta de gás

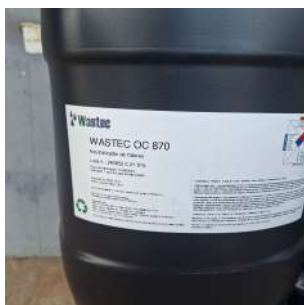
Foto 19 - Produto \_ neutralizador de odores

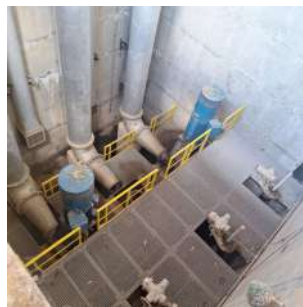
Foto 2 - Estação Elevatória - 3 conjuntos motobomba

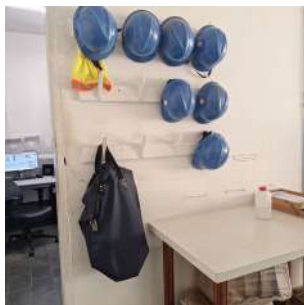
Operadores possuem armários individuais para armazenamento dos EPI

Foto 1 - Ponto de disposição de capacetes.

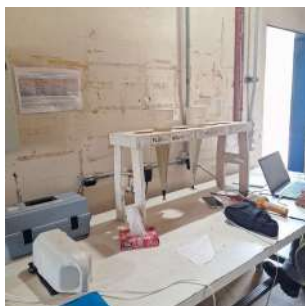
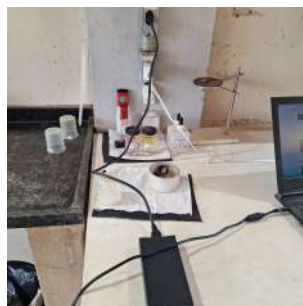
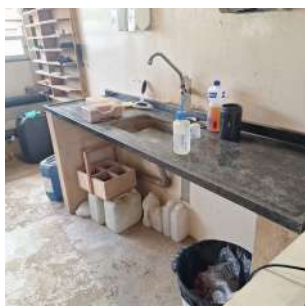
Embora o laboratório esteja em uma instalação improvisada, há controle de parâmetros operacionais na ETE no local. Parâmetros como DBO são analisados no laboratório de análise de esgoto, na própria ETE Anhumas. A ETE Anhumas está passando por Retrofit,

de forma que as condições gerais do laboratório serão avaliadas novamente após a término da reforma em andamento.

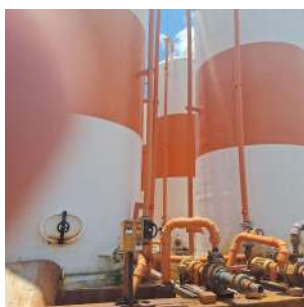
Foto 1 - Tanques de estocagem - cloreto férrico e precipitador de sulfeto

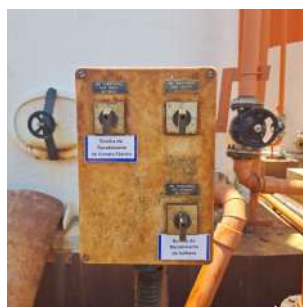
Foto 2 - Controle - transferência de produtos químicos

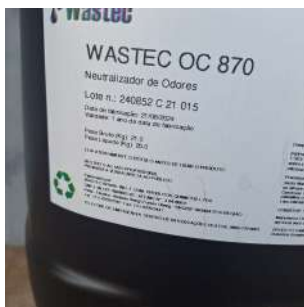
Foto 1 - Validade regular - neutralizador de odores

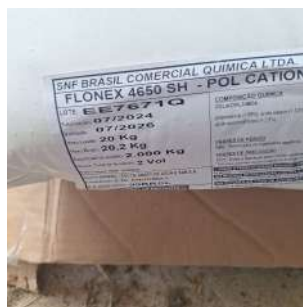
Foto 2 - Validade regular - polímero catiônico

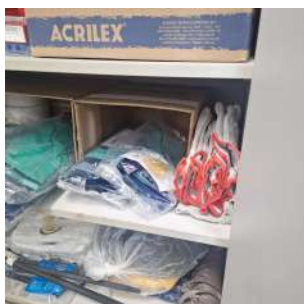
Foto 1 - Armário com armazenamento de EPI

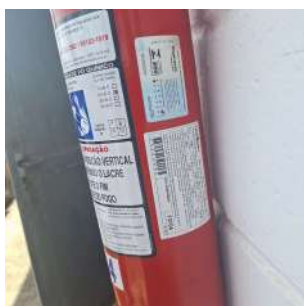
Foto 1 - Validade - extintor

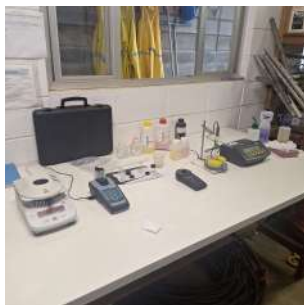
Há análise de parâmetros operacionais, havendo envio de amostras para setor específico em laboratório de esgoto na área da ETE Anhumas para análises como DBO.

Foto 1 - Bancada para análise de parâmetros operacionais.

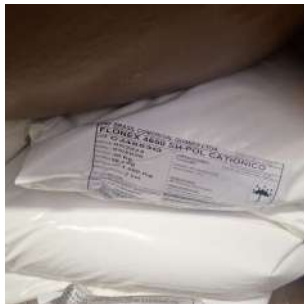
Foto 1 - Amostra polímero catiônico - validade 05/2026

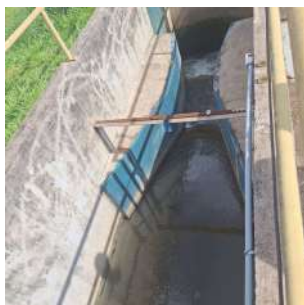
Não há macromedidor na entrada, pois há uma diferença de cota do desarenador, inviabilizando a função do medidor parshall. A correção é inviável construtivamente.

Foto 1 - Macromedidor saída.

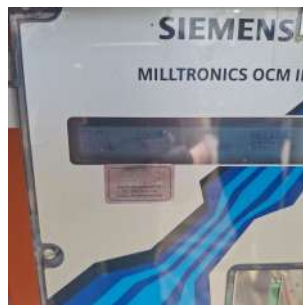
Foto 2 - Leitor do macromedidor de saída.
