**Relatório de Fiscalização 262/2024**

**RELATÓRIO DE FISCALIZAÇÃO TÉCNICA DOS SISTEMAS DE ÁGUA E ESGOTO DO MUNICÍPIO DE DOIS CÓRREGOS**PRESTADOR: Serviço Autônomo de Água e Esgoto de Dois Córregos - **SAAEDOCO**

Relatório de Fiscalização Programada – Verificação de Não Conformidades

Americana, dezembro de 2024

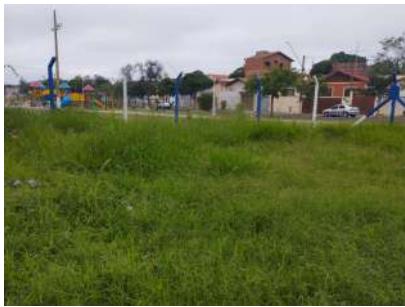
A área está coberta por vegetação. Necessário providenciar a roçada e limpeza da área.

Foto 1 - Vegetação alta no interior da área.

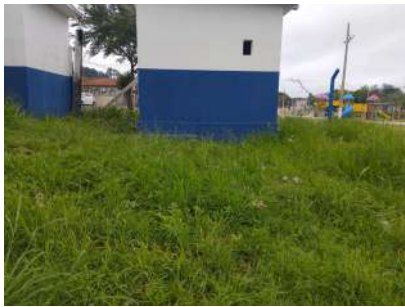
Foto 2 - Vegetação alta no interior da área.

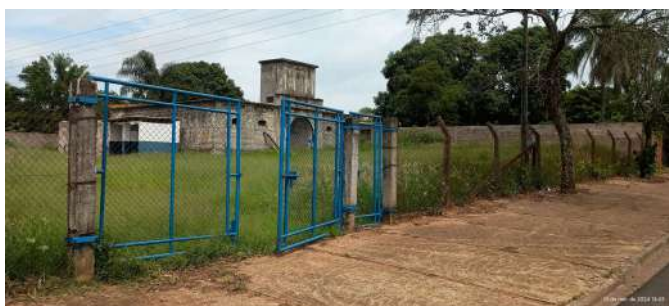
A área está cercada por alambrado no limite com a Av. Leo Guaraldo e por muros nos limites com terrenos do entorno.

**Foto 1** - Vista geral do cercamento da área a partir da AV. Leo Guaraldo.

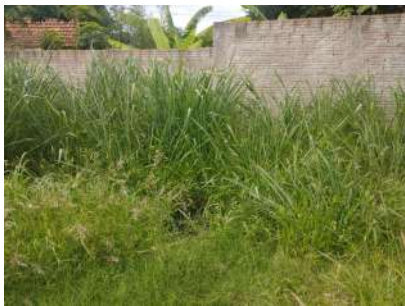
Foto 2 - Área coberta por vegetação.

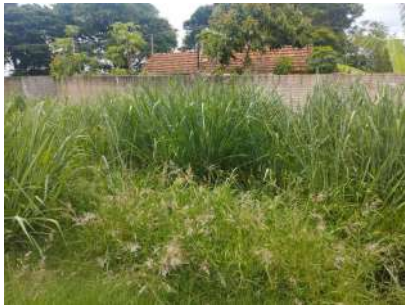
Foto 3 - Área coberta por vegetação.

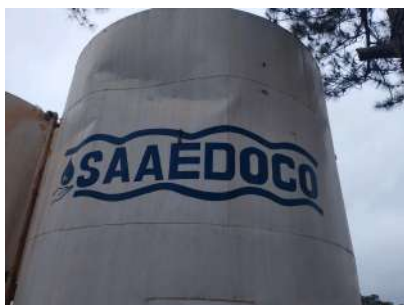
**Foto 1** - Logotipo do SAAEDOCO pintado no corpo do reservatório.

No corpo do reservatório há o logotipo do SAAEDOCO. Recomenda-se que seja afixado algum tipo de identificação do nome do reservatório, para facilitar a diferenciação dos reservatórios vizinhos.

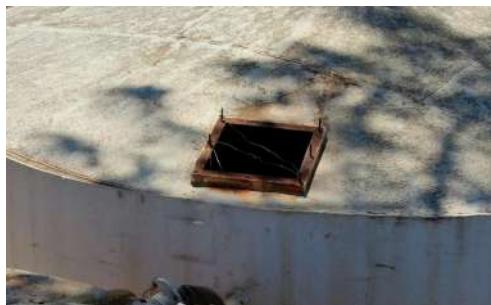
No topo deste reservatório há duas aberturas, uma está com tampa de inspeção, mas a outra está aberta sem nenhuma tampa de proteção. Necessário providenciar uma tampa para esta abertura.

**Foto 2** - Detalhe da abertura sem tampa.

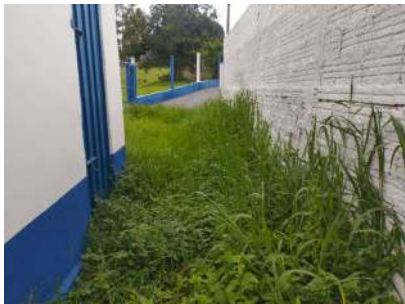
Foto 1 - Vegetação alta no interior da área.

Providenciar a roçada da vegetação no interior da área.

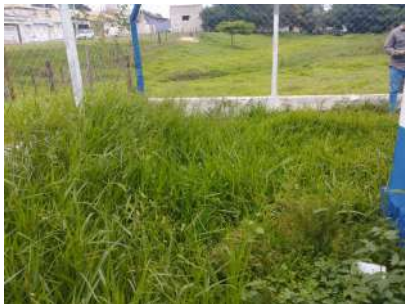
Foto 2 - Vegetação alta no interior da área.

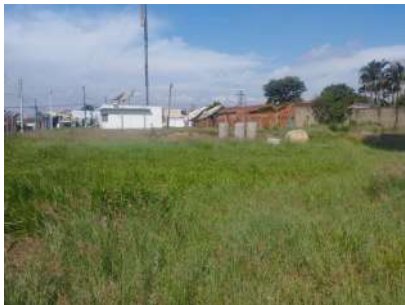
Foto 1 - Vegetação na área do reservatório.

| [RES-6.14] Observações | Providenciar a roçada e limpeza da área. |

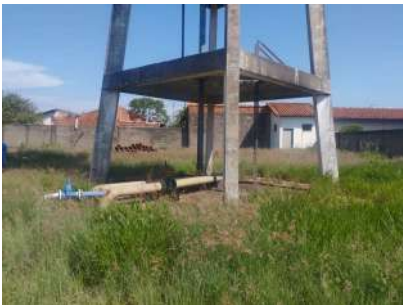
Foto 2 - Vegetação no entorno do reservatório.

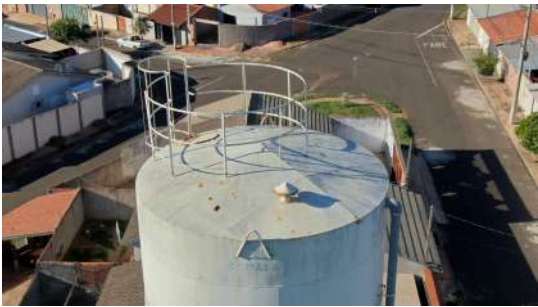
Foto 1 - Detalhe da tubulação de ventilação no topo do reservatório.

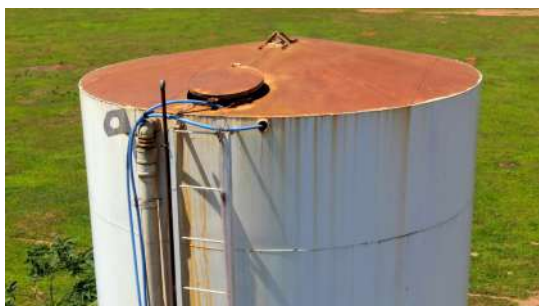
Uma das mangueiras de aplicação de produtos químicos está introduzida na abertura do tubo extravasor, é recomendado que este tubo esteja com a abertura livre para que a sua função não seja prejudicada.

**Foto 1** - Detalhe do tubo extravasor.

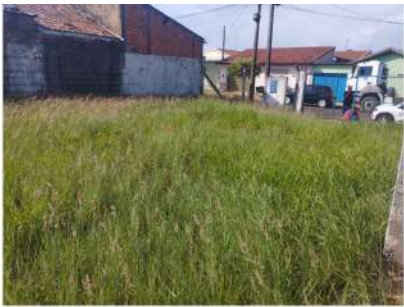
A área está coberta por vegetação. Necessário providenciar a roçada e limpeza da área.

Foto 1 - Vegetação alta no interior da área.

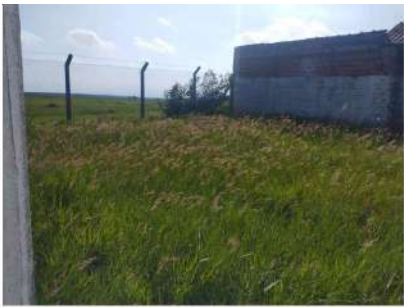
Foto 2 - Vegetação alta no interior da área.
