**Relatório de Fiscalização 264/2024**

RELATÓRIO DE FISCALIZAÇÃO TÉCNICA DOS SISTEMAS DE ÁGUA E ESGOTO DO MUNICÍPIO DE  
SÃO JOSÉ DO RIO PRETO

PRESTADOR: SERVIÇO MUNICIPAL AUTÔNOMO DE ÁGUA E ESGOTO DE SÃO JOSÉ DO RIO PRETO -  
SeMAE

Verificação de Não Conformidades

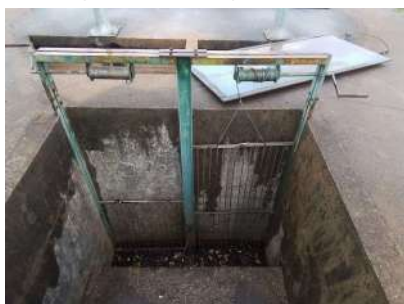
**Foto 3** - Detalhe do gradeamento antigo.

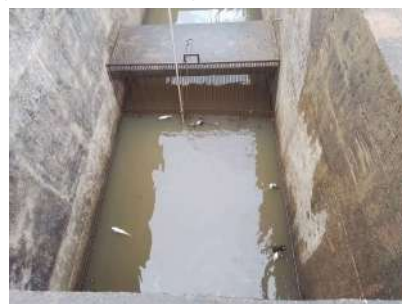
**Foto 4** - Gradeamento novo.

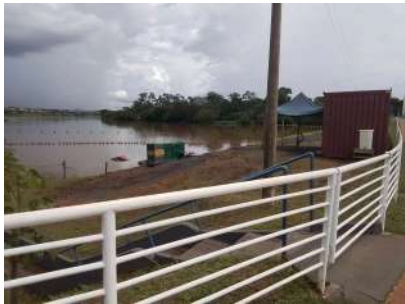
situada do outro lado da Av. Sabino Cardoso Filho, há delimitação no acesso, porém sem impedimento para entrada na área. Como não se trata de área com operações apenas do SeMAE (diferentemente do local onde estão o gradeamento e demais estruturas), fica apenas recomendado ao prestador que avalie tecnicamente a viabilidade de cercar o local próximo à tomada de água bruta para impedir acesso de pessoas não autorizadas.

**Foto 1** - Local de captação no lago cercado com grades baixas, as quais não impedem o acesso de pessoas não autorizadas.

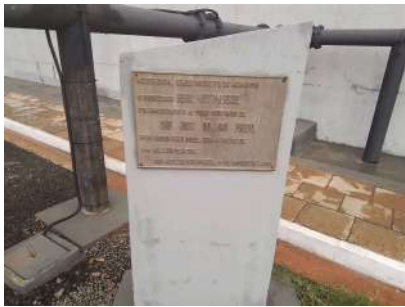
Foto 1 - Placa de identificação do poço.

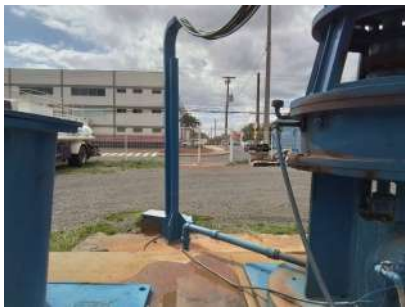
Foto 1 - Local cercado com grade.

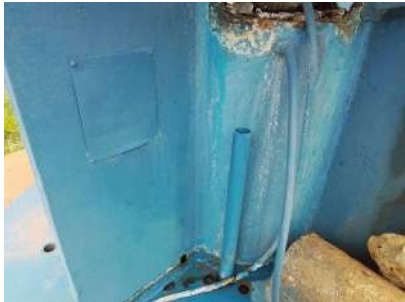
Foto 1 - Tubo para medição de nível.

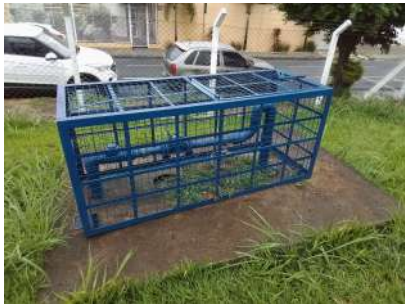
Foto 1 - Local cercado com alambrado.

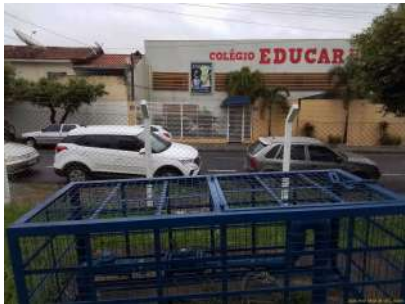
Foto 2 - Local cercado com alambrado.

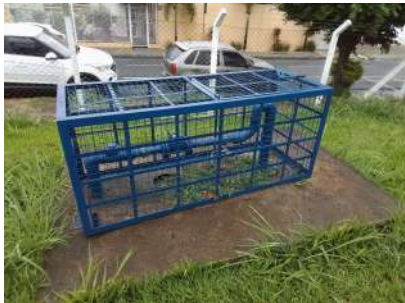
Foto 1 - Laje de proteção do poço.

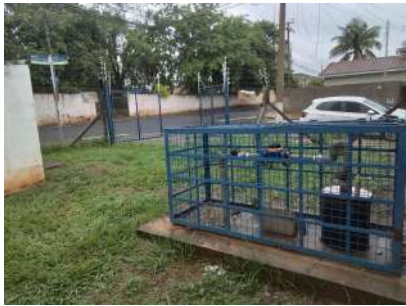
Foto 1 - Local cercado com alambrado e gaiola ao redor do cavalete do poço.

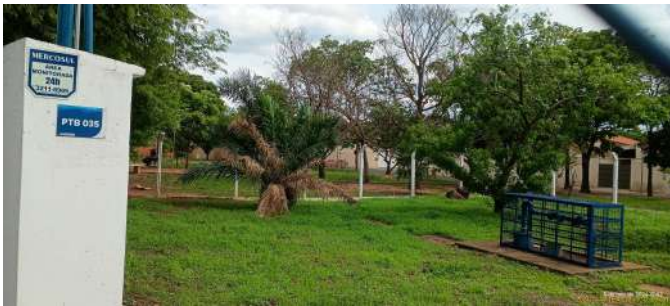
Foto 1 - Placa de identificação específica do local.

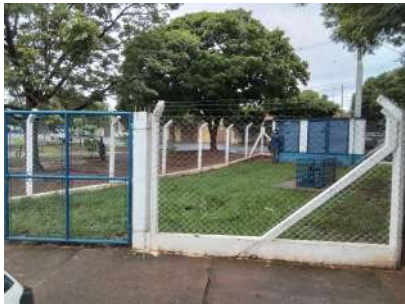
Foto 1 - Vista geral do local onde se situa o poço.

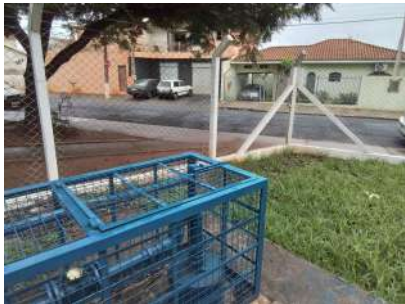
Foto 1 - Local cercado com alambrado.

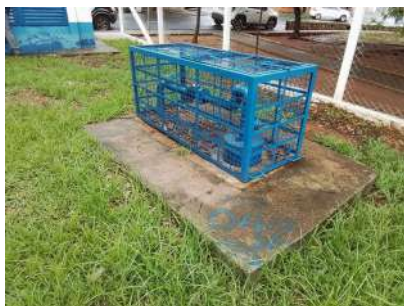
**Foto 1** - Laje de proteção do poço.

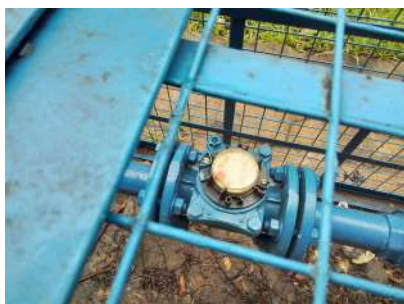
**Foto 1** - Macromedidor do poço.

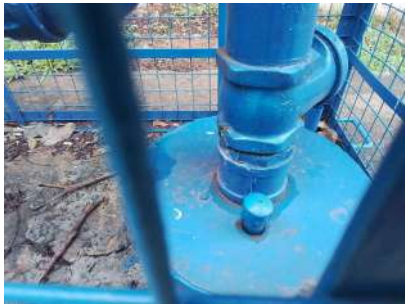
Foto 1 - Tubo para medição de nível.

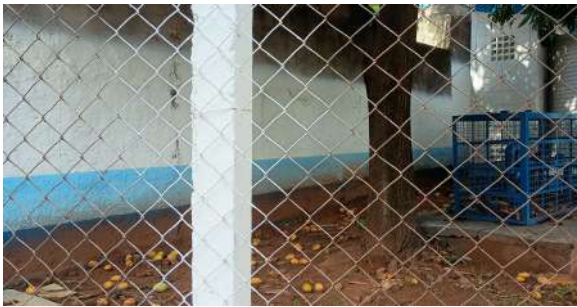
Foto 1 - Vista geral da área.

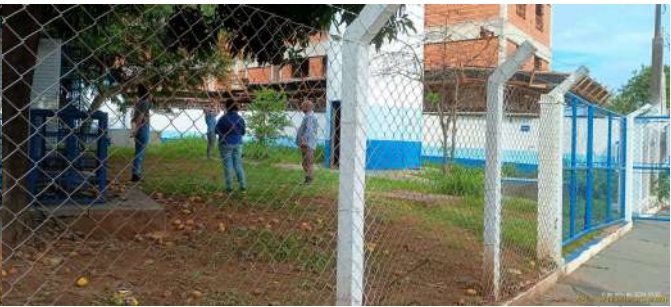
Foto 2 - Vista geral da área.

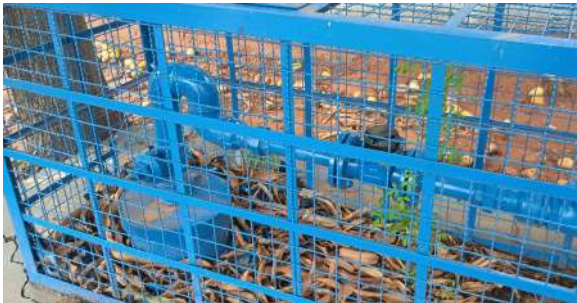
Foto 5 - Vista geral do poço.

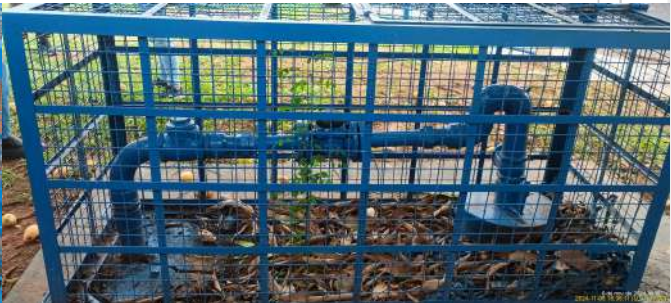
Foto 6 - Vista geral do poço.

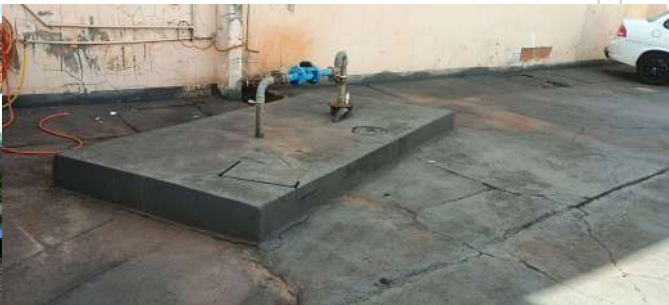
Foto 2 - Vista geral do poço.

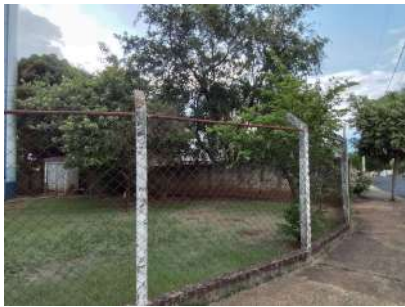
Foto 1 - Local cercado com alambrado.

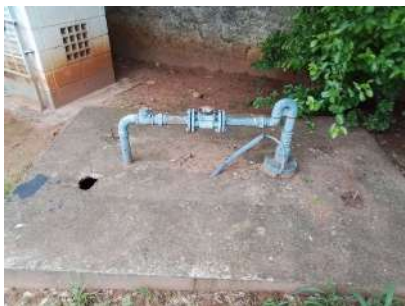
Foto 1 - Laje de proteção do poço.

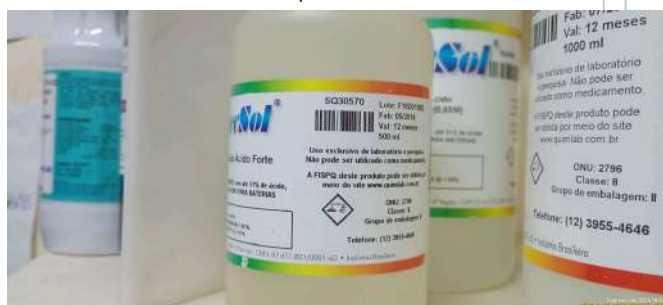
**Foto 2** - Produto químico vencido.

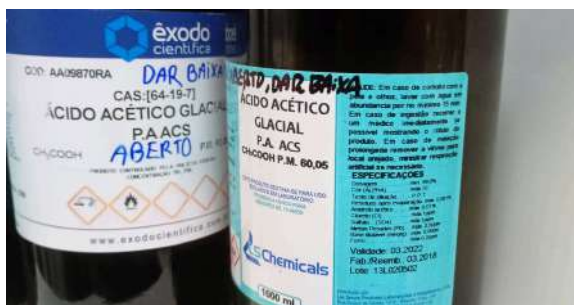
**Foto 3** - Produto químico vencido.

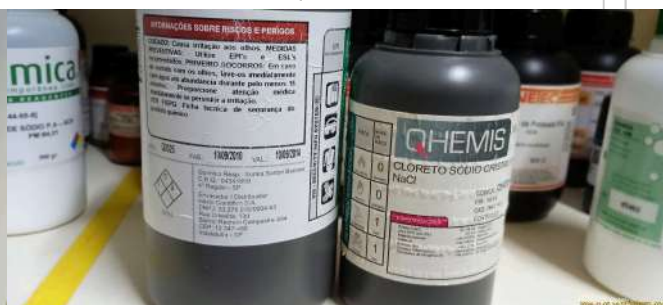
**Foto 4** - Produto químico vencido.

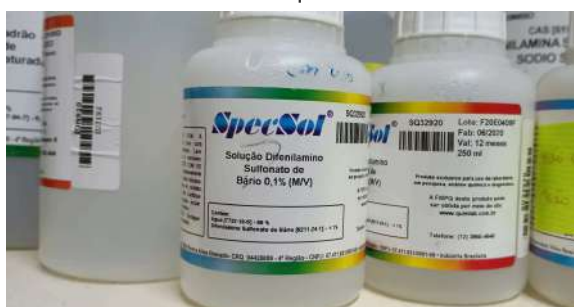
**Foto 5** - Produto químico vencido.

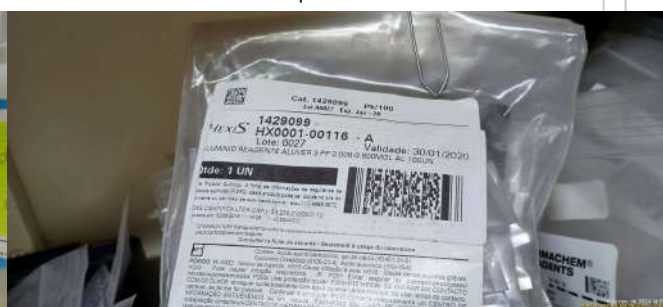
**Foto 6** - Produto químico vencido.

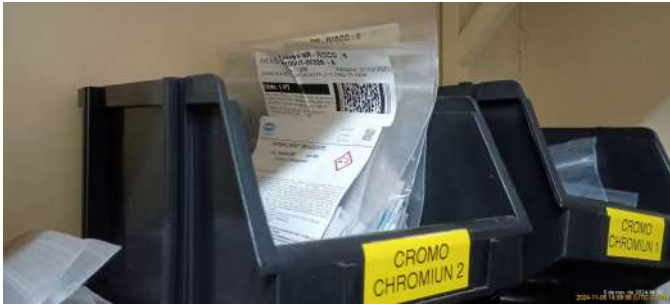
**Foto 7** - Produto químico vencido.

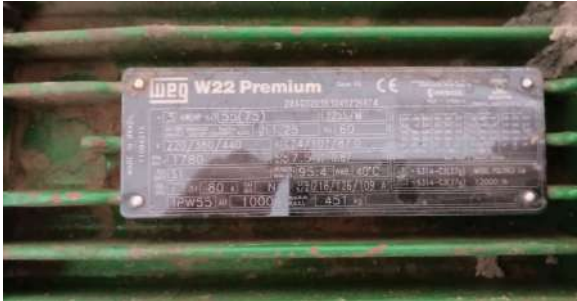
Foto 6 - Último conjunto motobomba da EEAT.

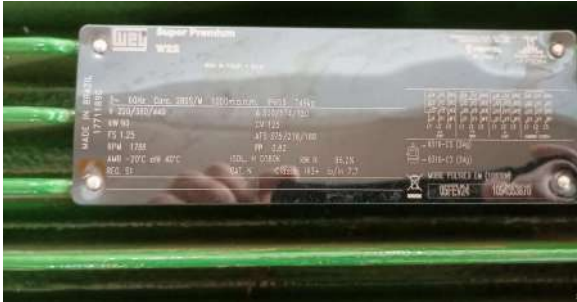
Foto 8 - Conjunto motobomba intermediário da EEAT.

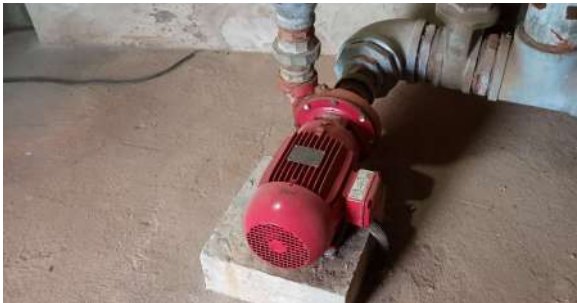
Foto 3 - Conjunto motobomba 01.

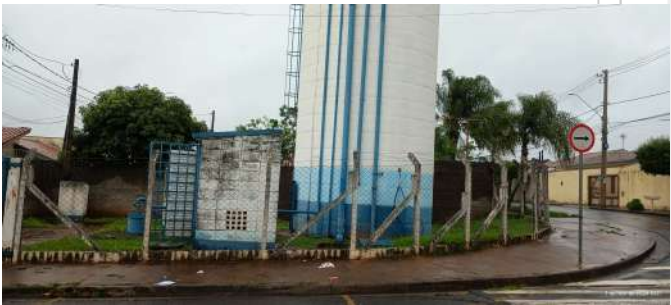
Foto 8 - Vista geral da área.

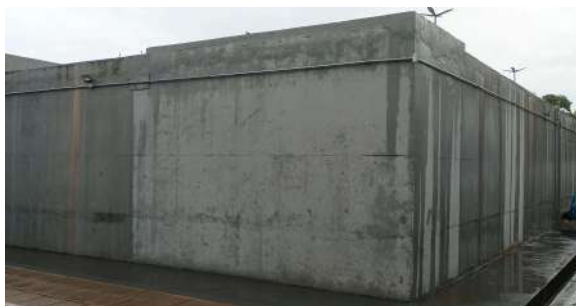
**Foto 3** - Vista lateral do reservatório.

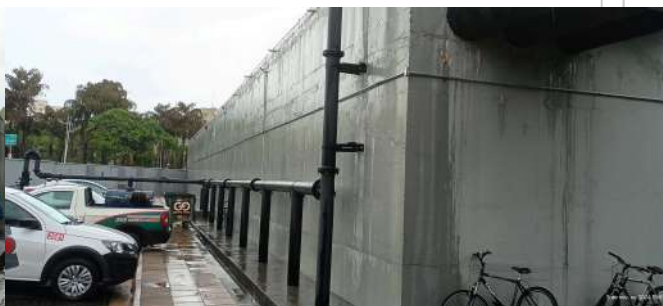
**Foto 4** - Tubulação do Poço PTG 1 ao lado do reservatório.

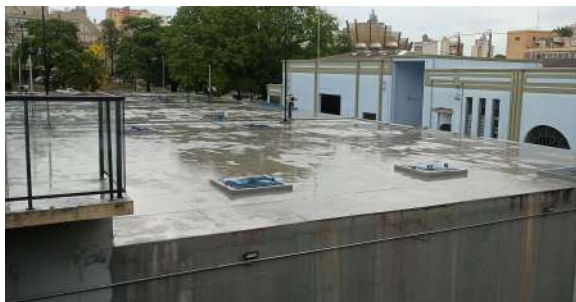
**Foto 5** - Vista da cobertura do reservatório.

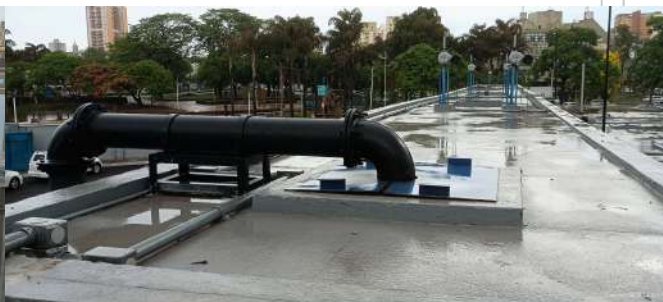
**Foto 6** - Tubulação de chegada da água do Poço PTG1.

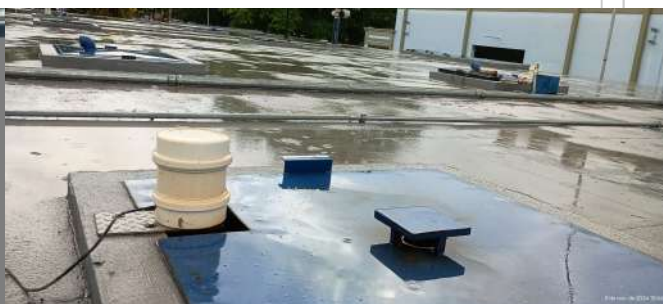
**Foto 8** - Medidor de nível do reservatório, em uma das tampas de inspeção.
