**Relatório de Fiscalização 267/2024**

**Relatório de Fiscalização - BRK Rio Claro - Dez/2024**

Objeto: **Fiscalização Programada**Objeto: **FISCALIZAÇÃO NOS SISTEMAS DE ÁGUA E ESGOTO****RELATÓRIO DE FISCALIZAÇÃO TÉCNICA DOS SISTEMAS DE ESGOTO DO MUNICÍPIO DE RIO CLARO**

PRESTADOR: BRK Ambiental Rio Claro

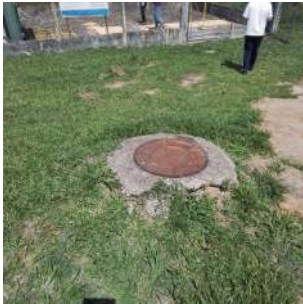
Foto 2 - PV que recebe o efluente na entrada da elevatória.

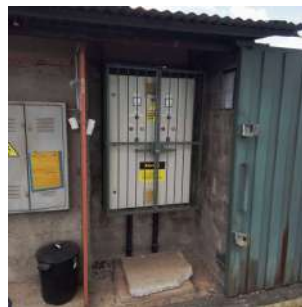
**Foto 6** - Painel de comando das bombas.

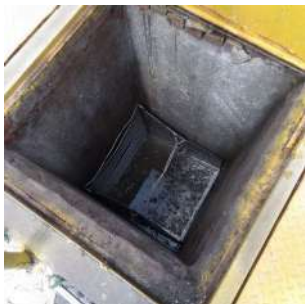
Limpeza diária realizada no cesto peneira.

Foto 1 - Limpeza diária no cesto peneira.

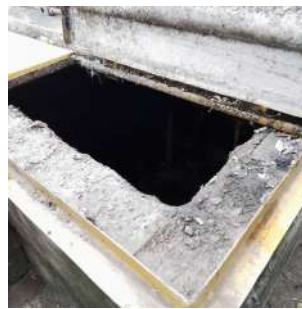
**Foto 4** - Poço úmido.

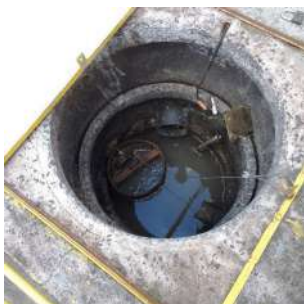
**Foto 1** - Cesto peneira.

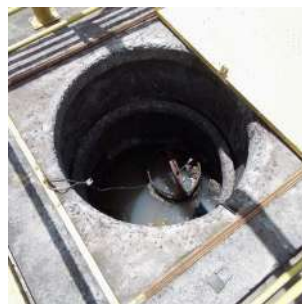
**Foto 2** - Cesto peneira.

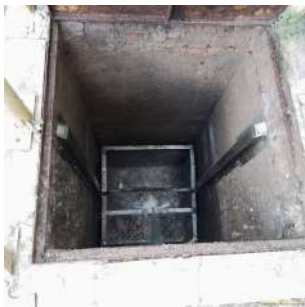
Foto 2 - Cesto peneira.

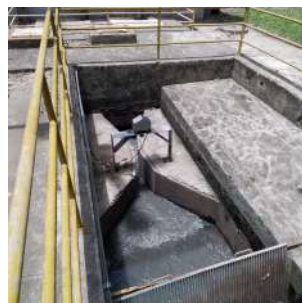
**Foto 6** - Calha parshall.

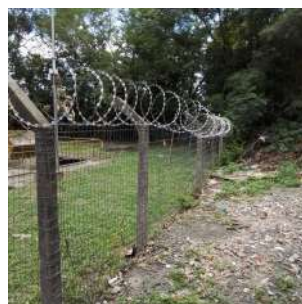
**Foto 2** - Cerca com concertina no perímetro da área.

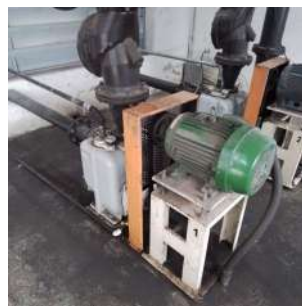
Verificou-se, no momento da fiscalização, que as duas bombas estavam operando. De acordo com os funcionários do prestador, isso ocorre em horários de maior vazão, mas na maior parte do tempo a elevatória funciona com apenas uma bomba ligada. Foi informado que há equipamentos

em estoque no caso de  
paralisação de uma  
das bombas.

**Foto 4** - Bomba 1.

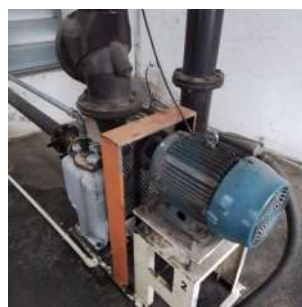
**Foto 5** - Bomba 2.

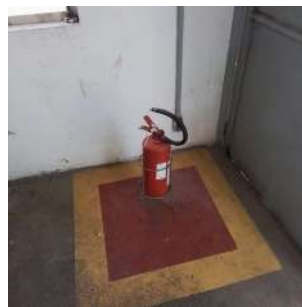
**Foto 2** - Demarcação da área do extintor.

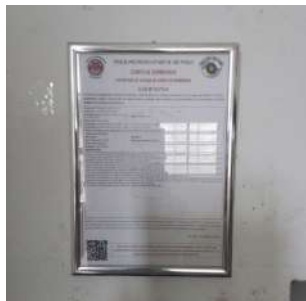
**Foto 3** - CLCB da unidade.

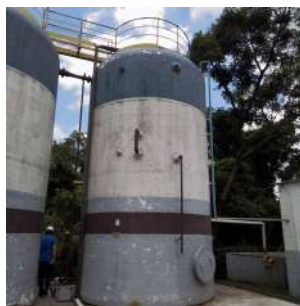
**Foto 5** - Filtro aerado.

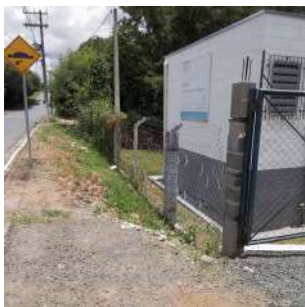
**Foto 1** - Cerca na entrada da estação.

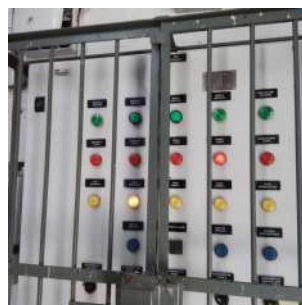
Foto 2 - Painel de comando das bombas e dos sopradores.

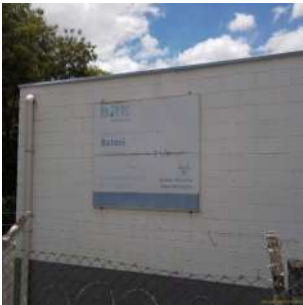
Foto 1 - Placa de identificação da ETE.

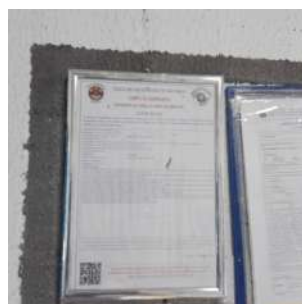
**Foto 2** - CLCB da estação.

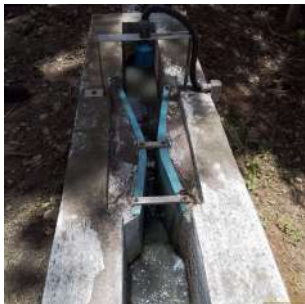
Foto 2 - Calha parshall.

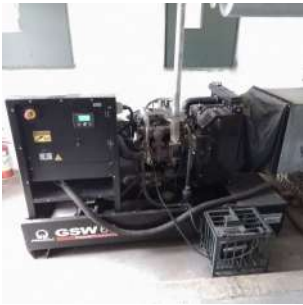
Foto 3 - Gerador.

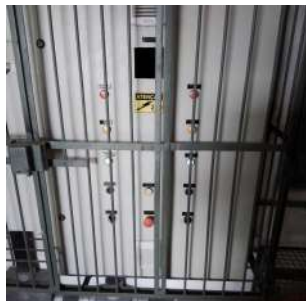
**Foto 5** - Paineis de comando das bombas.

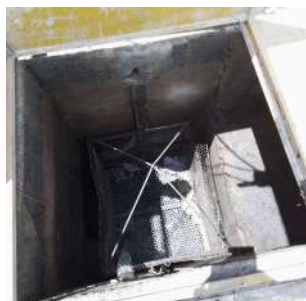
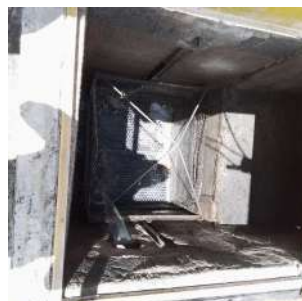
**Foto 1** - Cesto peneira.

**Foto 2** - Cesto peneira.

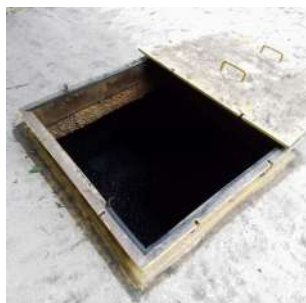
**Foto 5** - Poço úmido.

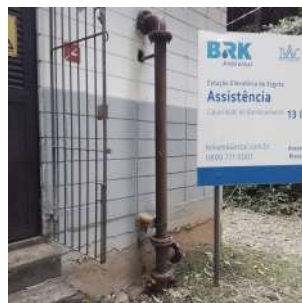
**Foto 6** - Recalque elevatória.

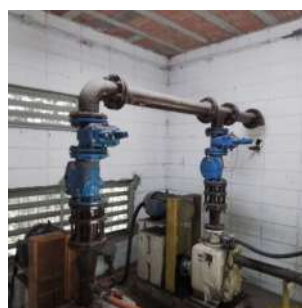
**Foto 2** - Recalque das bombas.

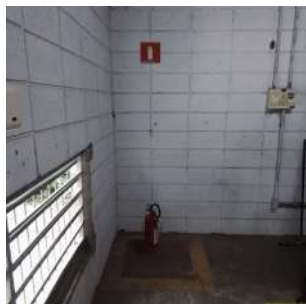
**Foto 1** - Extintor na casa de bombas.**[EEE-7.5] - Ausência de gradeamento grosseiro**

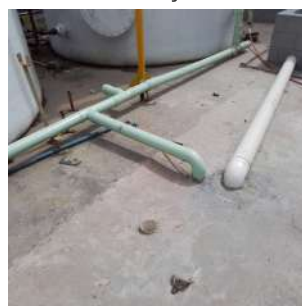
**Foto 14** - Aplicação de cloro na entrada do decantador. Posteriormente a aplicação será realizada no tanque de contato.

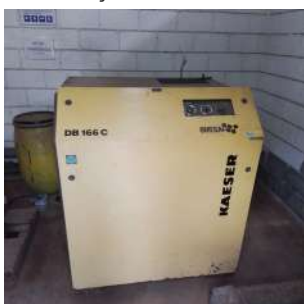
**Foto 22** - Soprador.

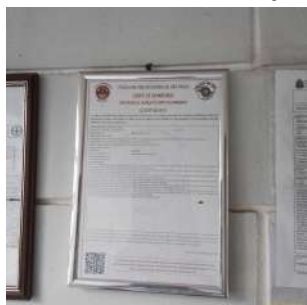
**Foto 3** - CLCB da ETE.

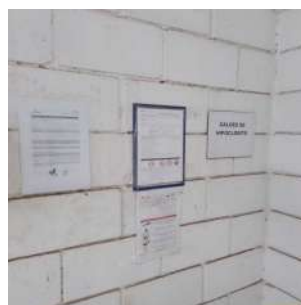
**Foto 2** - Identificação do hipoclorito de sódio.

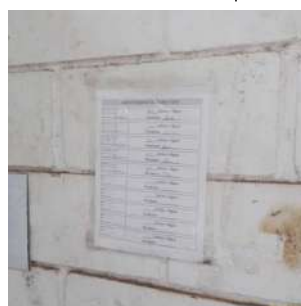
**Foto 5** - Controle da utilização do hipoclorito de sódio.

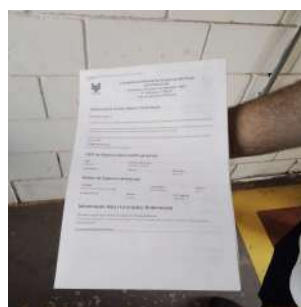
**Foto 2** - Documento referente à solicitação de renovação da Licença de Operação da ETE.

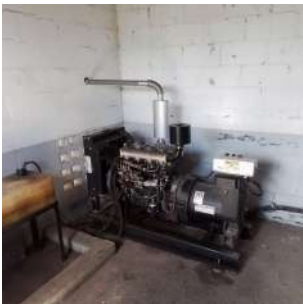
Foto 3 - Gerador.

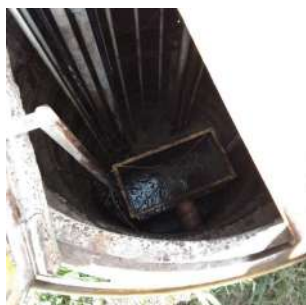
Foto 3 - Cesto peneira.

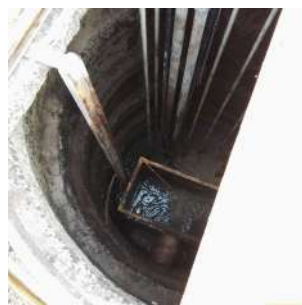
Foto 4 - Cesto peneira.

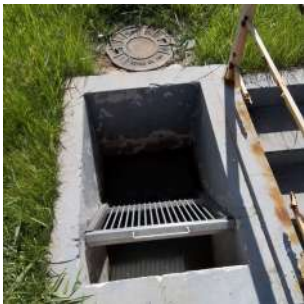
Foto 2 - Gradeamento preliminar.

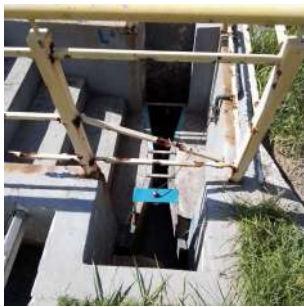
**Foto 3** - Calha parshall.

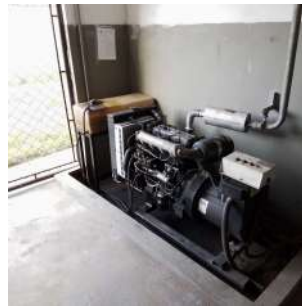
**Foto 4** - Gerador.

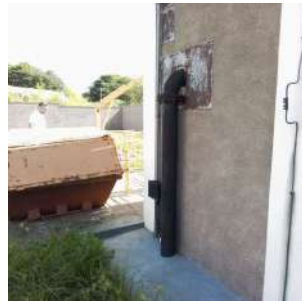
**Foto 6** - Recalque da elevatória.

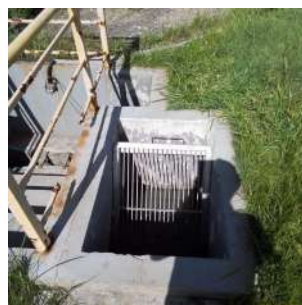
**Foto 2** - Gradeamento preliminar.

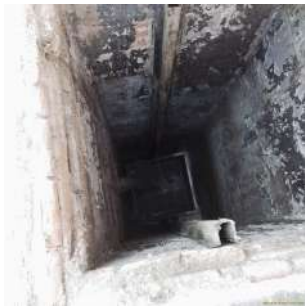
Foto 3 - Cesto peneira.

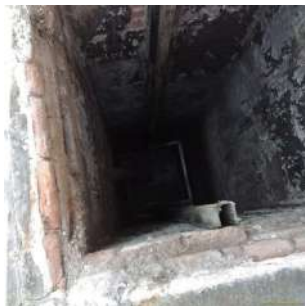
Foto 1 - Cesto peneira.
