## Relatório de Fiscalização

### RELATÓRIO DE FISCALIZAÇÃO TÉCNICA DOS SISTEMAS DE ÁGUA E ESGOTO DO MUNICÍPIO DE Araraquara

PRESTADOR: Departamento Autônomo de Água e Esgotos - DAAE

Em 05/12/2024 foram realizadas inspeções de campo nos subsistemas de **água e esgoto** para verificação de Não Conformidades, conforme Resolução ARES-PCJ nº 48 de 28/02/2014.

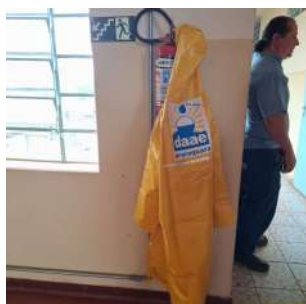
[ETA-5.4] - Ausência de EPIs para os operadores (óculos, luvas, etc.)

Conforme

**Foto 1** - EPIs utilizados na ETA Fonte em Araraquara

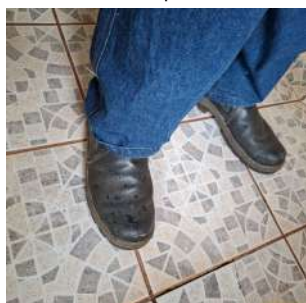
**Foto 3** - EPIs utilizados na ETA Fonte em Araraquara

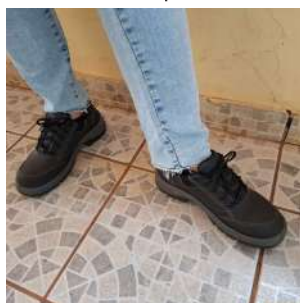
**Foto 4** - EPIs utilizados na ETA Fonte em Araraquara

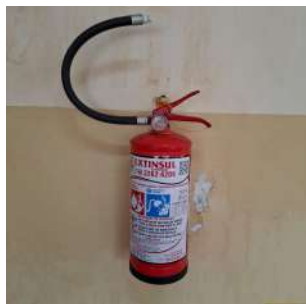
[ETA-5.5] - Ausência de extintor de incêndio

Conforme

**Foto 1** - Extintor de incêndio na ETA Fonte em Araraquara

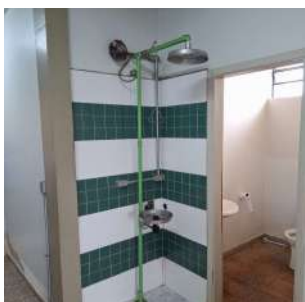
**Foto 1** - Chuveiro de emergência da ETA Paiol em Araraquara

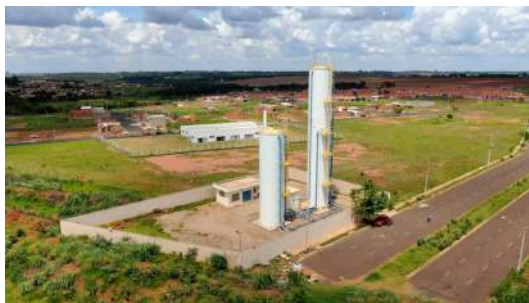
**Foto 2** - R 52 Ipanema ZB em Araraquara

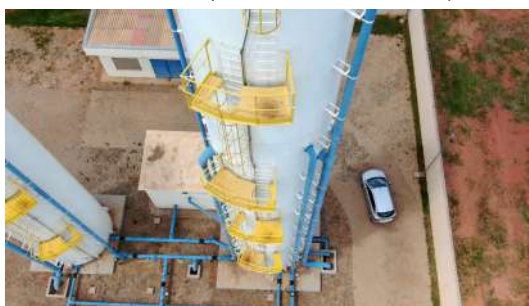
**Foto 3** - Tubulações de entrada, saída e extravasamento no R 52 Ipanema ZB em Araraquara

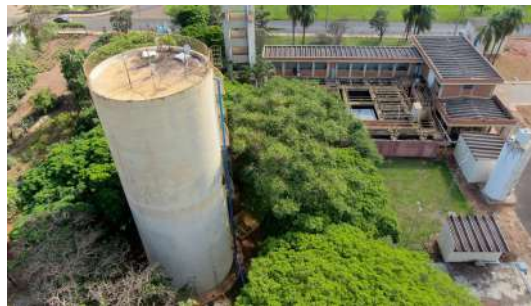
**Foto 2** - Reservatório R5 em Araraquara

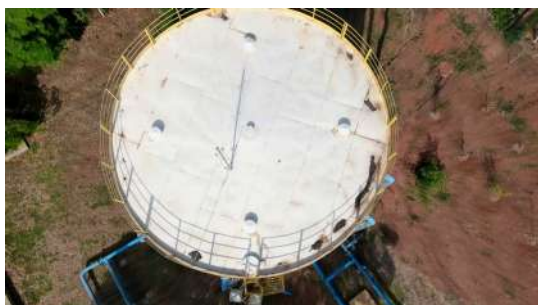
**Foto 4** - Tampa de inspeção do Reservatório R46 em Araraquara
