Relatório de Fiscalização 270/2024

FISCALIZAÇÃO NOS SISTEMAS DE ÁGUA E ESGOTO

RELATÓRIO DE FISCALIZAÇÃO TÉCNICA DO ATENDIMENTO  
COMERCIAL DO MUNICÍPIO DE BARRETOS

PRESTADOR: SERVIÇO AUTÔNOMO DE ÁGUA E ESGOTO DE BARRETOS (SAAEB)

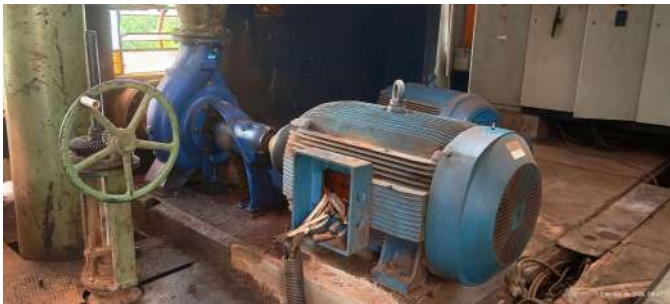
Ausência da tampa da caixa de ligação elétrica do motor do conjunto 3 (à direita).

Foto 1 - Ausência da tampa da caixa de ligação elétrica do motor do conjunto 3 (à direita).

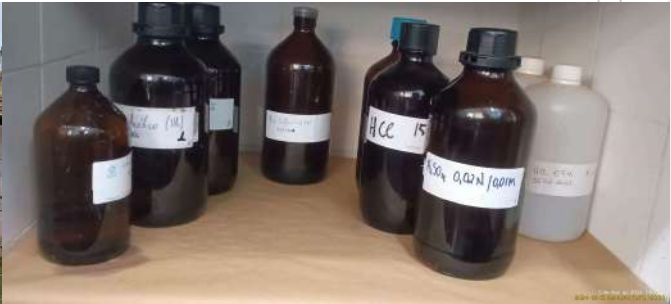
Foto 7 - Ausência de bacia de contenção para o tanque de hipoclorito de sódio.

Ausência de identificação adequada e padronizada dos tanques e bombonas de produtos químicos, além da ausência de bacias de contenção para situações de vazamentos dos tanques e bombonas. O prestador também deve providenciar a padronização da identificação e de rótulos dos produtos dos laboratórios, além de providenciar o descarte adequado para aqueles produtos já vencidos.

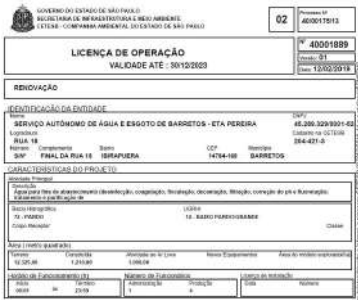
Licença de operação  
40001889/2019 válida  
até 12/2023  
(documento anexado  
ao relatório de  
fiscalização).

Foto 1 - Licença de operação vencida.

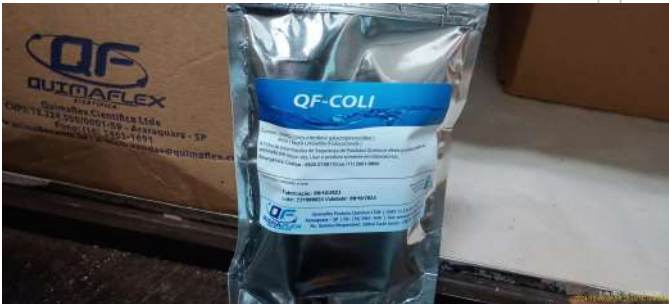
Foto 5 - Produto QF-Coli vencido.

Foram identificados  
diversos produtos  
químicos vencidos no  
laboratório da ETA. O  
prestador deve  
descartar  
adequadamente os  
produtos vencidos e  
armazenados  
atualmente no estoque,  
além de providenciar  
adequações na gestão  
do estoque e não  
armazenar produtos  
vencidos (aguardando  
descarte) juntamente  
com produtos ainda em  
uso.

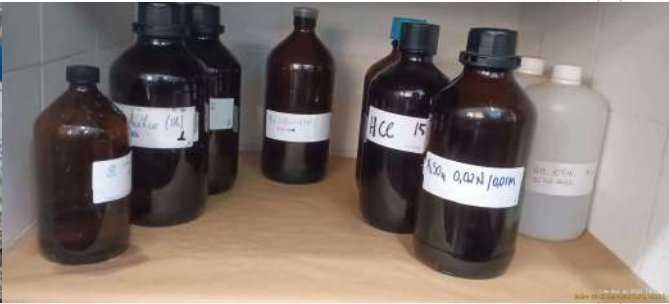
Foto 7 - Produtos sem rótulo adequado e sem prazo de vencimento.

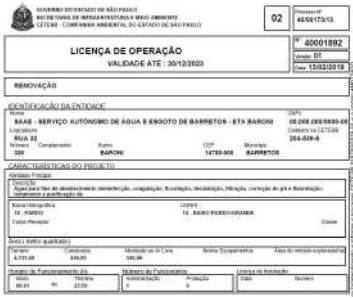
Licença de operação nº 40001892/2019, válida até 30/12/2023.

Foto 1 - Licença de operação da ETA Baroni vencida.

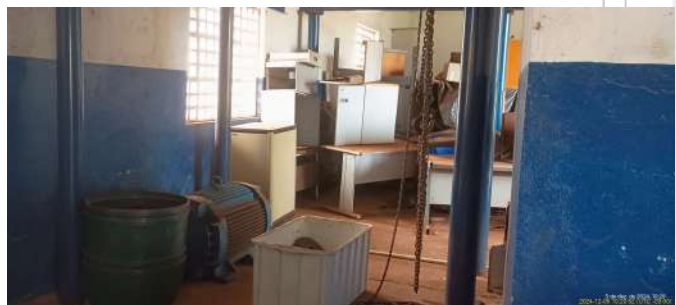
**Foto 4** - Movelaria e outros materiais no interior da EEAT.

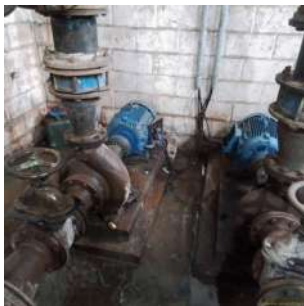
Ausência da tampa da caixa de ligação elétrica do motor dos conjuntos.

**Foto 1** - Ausência da tampa da caixa de ligação elétrica dos conjuntos.

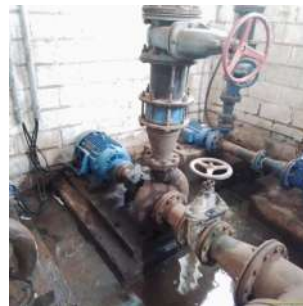
**Foto 2** - Ausência da tampa da caixa de ligação elétrica do motor do conjunto 2.

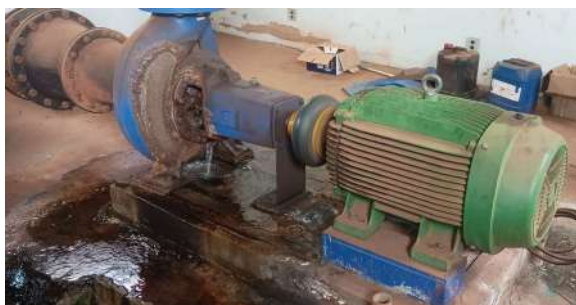
| [EEA-4.7] Observações | Foi identificada drenagem inadequada no conjunto 1 (motor cor verde). |

**Foto 1** - Drenagem inadequada da água de lubrificação de gaxetas, escoando pelo piso.

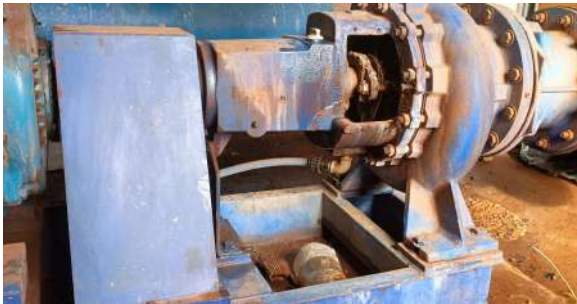
Apesar da mangueira  
no coletor de água de  
lubrificação, a água  
não está sendo  
direcionada  
adequadamente para  
fora da EEAT.

Foto 1 - Mangueira de coleta da água de lubrificação.

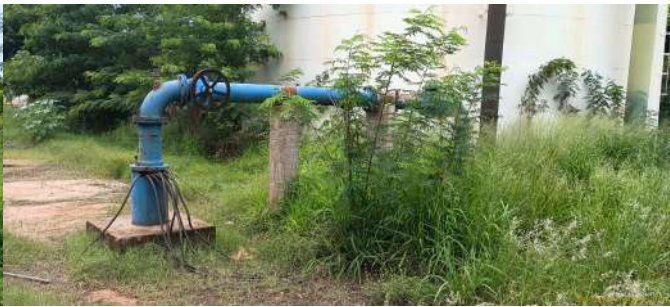
Captação subterrânea do Aquífero Guarani. Abastece o reservatório apoiado FEB, sem passar por refrigeração da água. No momento da visita foi observada a ausência de roçagem e limpeza da vegetação do local. É recomendado que o prestador providencie a limpeza e manutenção do terreno para facilitar operações de rotina e emergenciais.

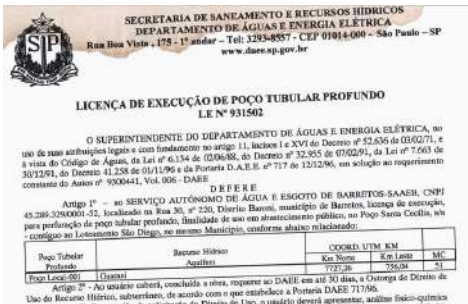
Foi apresentada apenas a Licença de execução do poço nº 931502/2017. Não foi apresentada a outorga de de direito de uso.

Foto 1 - Licença de execução 931502/2017.

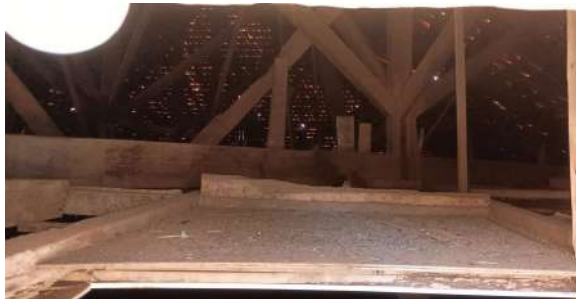
| [RES-6.14] Observações | O reservatório apresenta mau estado de conservação. Foram identificados diversas não conformidades nesta categoria: 1) Vidros da porta de acesso quebrados (Foto 1); 2) Vãos e aberturas em vitrôs (Foto 2); 3) Presença de sujeira e, aparentemente, fezes de animais dentro do reservatório (Fotos 3 e 4); 4) Vedação abaixo do telhado e o próprio telhado com diversos danos, além de telhas quebradas (Fotos 5 e 6). O prestador deve providenciar, urgentemente, limpeza do reservatório e remoção de todo tipo de impurezas no madeiramento, além de estudo técnico para substituição do telhado de modo a vedar completamente e proteger a qualidade da água ali reservada. |

Foto 3 - Impurezas e, aparentemente, fezes de insetos e pequenos animais, dentro do reservatório.

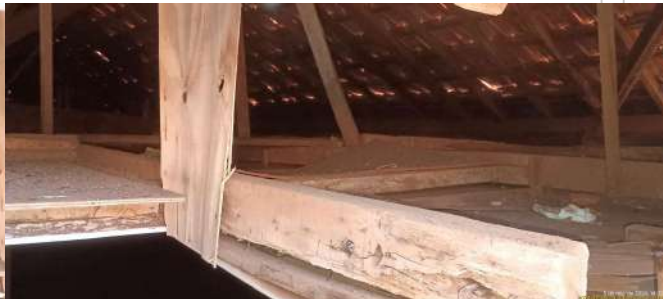
Foto 4 - Impurezas e, aparentemente, fezes de insetos e pequenos animais, dentro do reservatório.

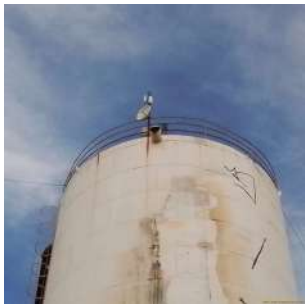
Ausência de tela de proteção no tubo extravasor.

Foto 1 - Ausência de tela de proteção no tubo extravasor.

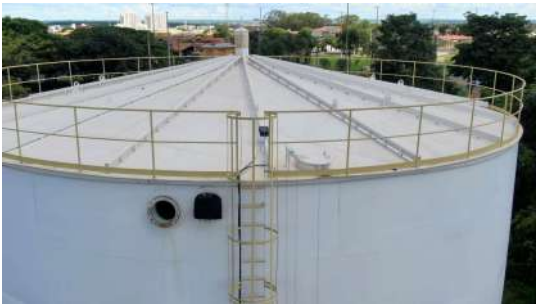
Foto 2 - Apesar do logo na lateral do reservatório, não há identificação do local e das unidades presentes. O prestador deve padronizar a identificação de todos os subsistemas.

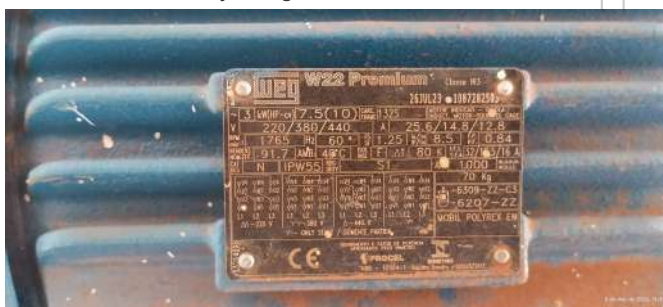
**Foto 9** - Placa de especificações técnicas do motor de um dos conjuntos motobomba.

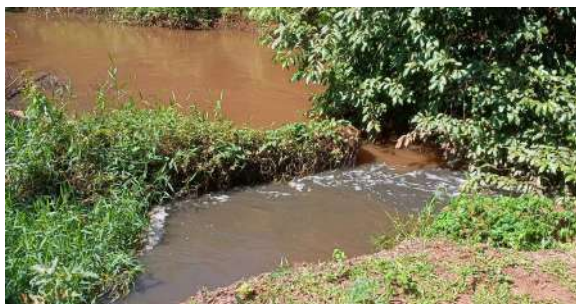
**Foto 24** - Ponto de lançamento de esgoto tratado.  
Atentar para cor do efluente lançado no curso d'água.

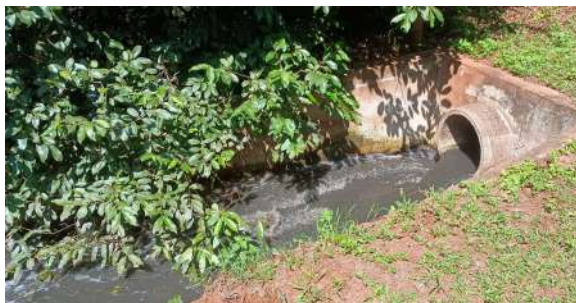
Complementarmente, foi solicitado ao prestador maiores esclarecimentos e demais laudos (anteriores e posteriores aos apresentados em ocasião da fiscalização direta) que possam ter sido gerados, porém não houve resposta no prazo estabelecido. Assim, considerando o conjunto de elementos, fica apontada a NC, devendo o prestador providenciar adequações no processo de tratamento de modo a atingir a eficiência prevista pela legislação pertinente e na licença de operação.

**Foto 1** - Lançamento do esgoto pós-tratamento no curso d'água.

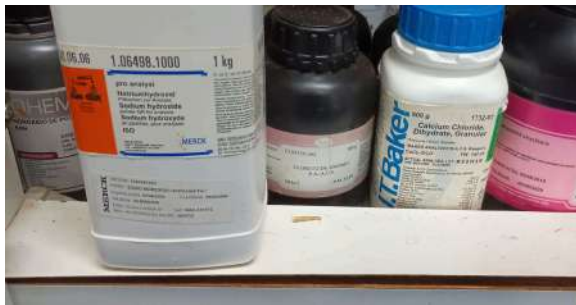
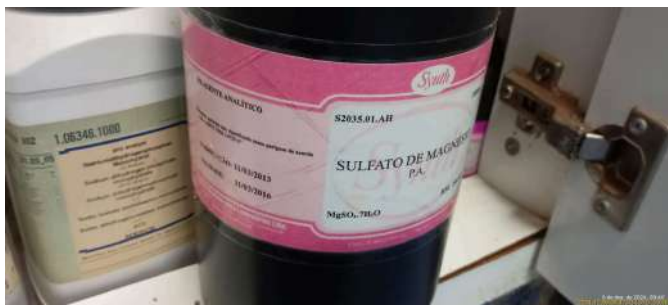
**Foto 1** - Algumas embalagens de produtos químicos vencidos do laboratório.

**Foto 2** - Algumas embalagens de produtos químicos vencidos do laboratório.

**Foto 3** - Algumas embalagens de produtos químicos vencidos do laboratório.

destinação final  
adequada de tais  
produtos.

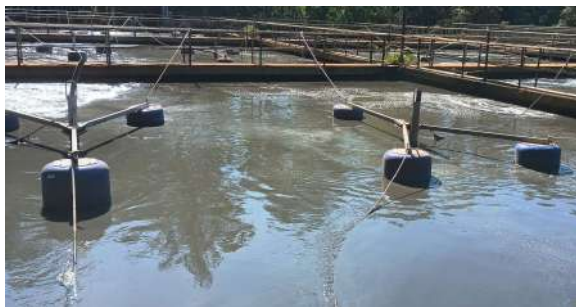
fixado à base, com vibração excessiva vista a olho nu (Foto 5); **4)** Ausência de limpeza tanto da vegetação no ponto de chegada do esgoto nos tanques de aeração quanto do entorno do local (fotos 6 e 8); **5)** Aeradores parados, sem funcionamento por motivos diversos. No momento da fiscalização, apenas 8 estavam em operação (Foto 7); **6)** Estrutura dos decantadores avariada, com passagem de material grosseiro flutuante para o canal de efluente tratado (Fotos 9 a 14); **7)** Equipamentos de adensamento do lodo nos tanques (Fotos 15, 16 e 17) avariados, sem eixos, sem hélices dos misturadores e, inclusive, alguns tanques sem equipamentos, o que resulta no não seguimento do projeto original para correta operação da Estação; **8)** Colunas metálicas relacionadas à estrutura de suporte da cobertura dos leitos de secagem foram danificadas e encontram-se tortas, o que pode prejudicar a estabilidade da cobertura dos leitos como um todo. O prestador deve providenciar os estudos técnicos e as adequações necessárias para sanar

**Foto 6** - Ausência de limpeza no ponto de chegada da tubulação de esgoto da elevatória.

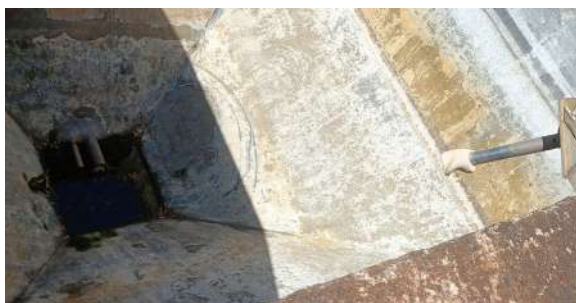
**Foto 14** - Avarias no decantador 2.
