## Relatório de Fiscalização 277/2024

RELATÓRIO DE FISCALIZAÇÃO TÉCNICA DOS SISTEMAS DE ÁGUA E ESGOTO DO MUNICÍPIO DE LOUVEIRA

PRESTADOR: SAE – SECRETARIA DE ÁGUA E ESGOTO DE LOUVEIRA

Verificação de Não Conformidades presencial e com auxílio de drone

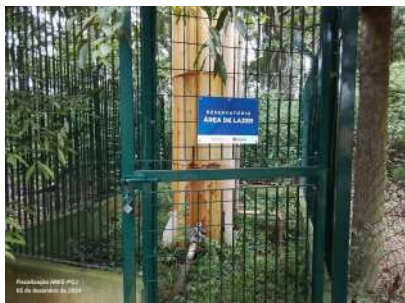
**Foto 1** - Placa de identificação.

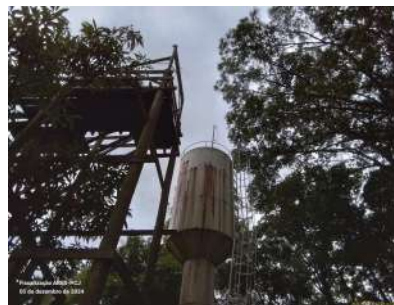
**Foto 4** - Captor tipo Franklin na parte superior.

Providenciar instalação completa de SPDA no local.

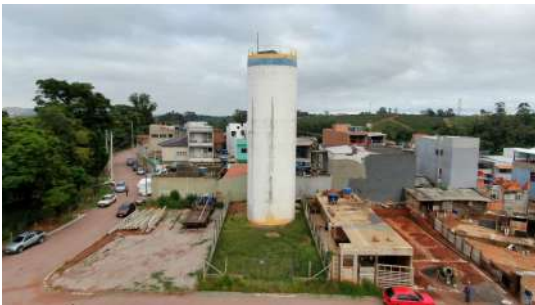
**Foto 3** - Vista geral do reservatório.

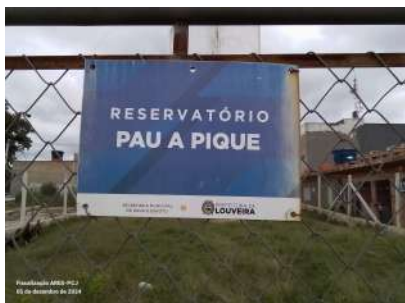
**Foto 1** - Placa de identificação.

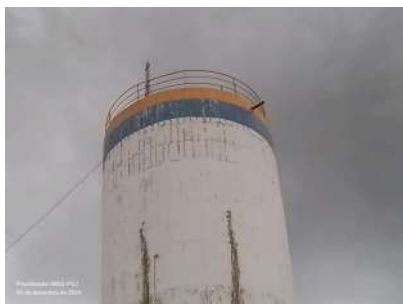
**Foto 1** - Guarda-corpo do topo.

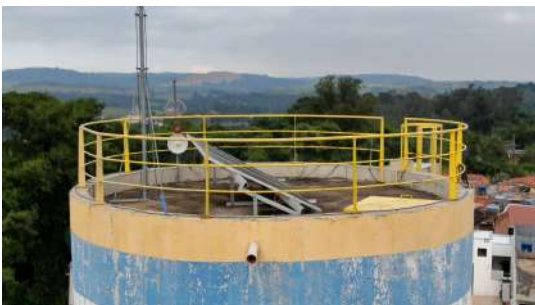
**Foto 3** - Guarda-corpo do topo.

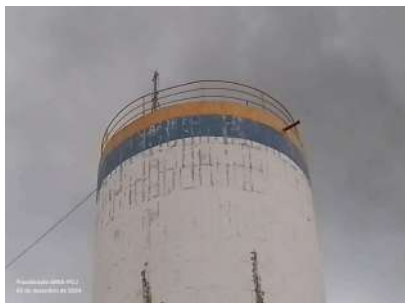
**Foto 1** - Captor tipo Franklin.

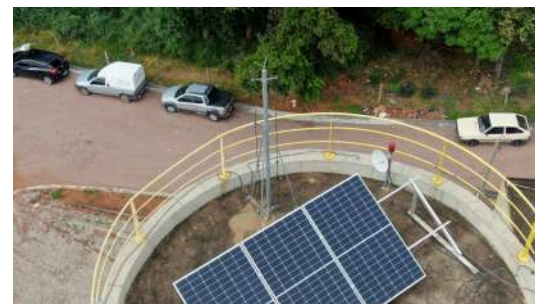
**Foto 4** - Captor tipo Franklin.

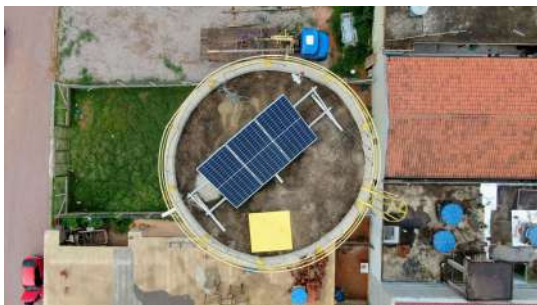
Foto 1 - Tapa do reservatório.

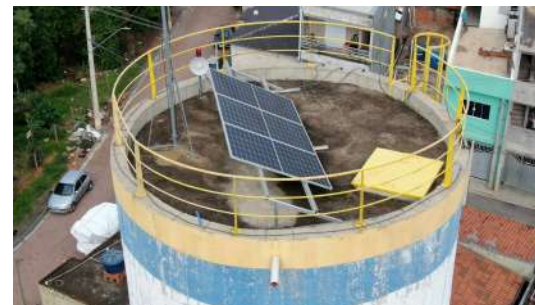
Foto 2 - Tapa do reservatório.

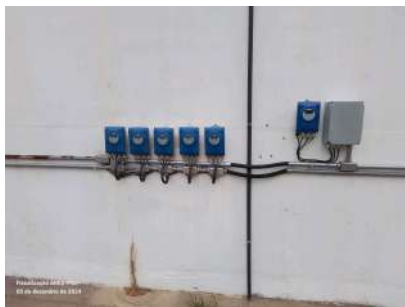
**Foto 3** - Macromedidores.

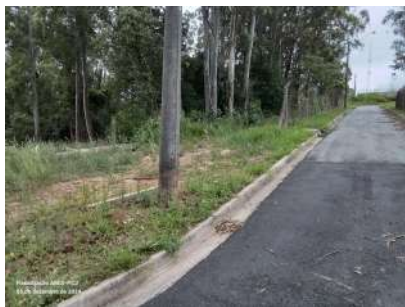
[RES-6.1] - A área não está devidamente cercada

**Foto 1** - Trecho com cerca inexistente.

Realizar o cercamento da área.

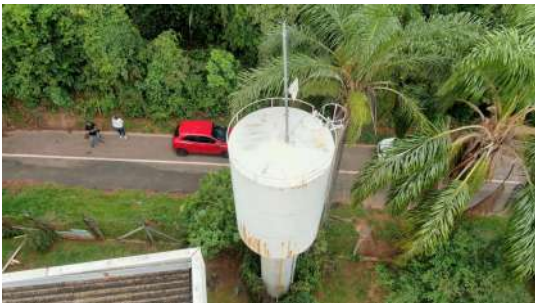
**Foto 1** - Tapa do reservatório.

Adequar a tampa do reservatório conforme exigido no item "5.13 Inspeção" da NBR 12217, que deve ser inteiriça. Adequar a tubulação de entrada no reservatório adaptada na tampa de inspeção.

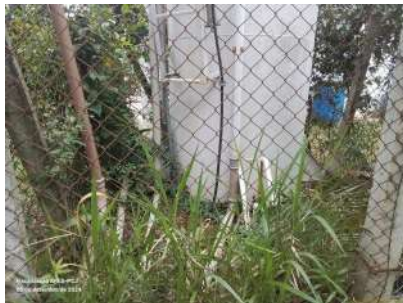
**Foto 1** - Mato alto no entorno do reservatório.

Realizar a roçagem do mato no local.

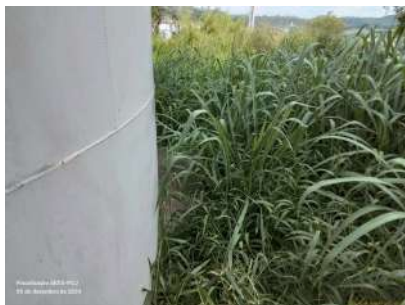
**Foto 3** - Mato alto. Realizar a a roçagem do mato no local.

Realizar a roçagem do mato e manutenção da tubulação oxidada. Realizar a proteção da fiação exposta contra corte provocado pela roçagem.

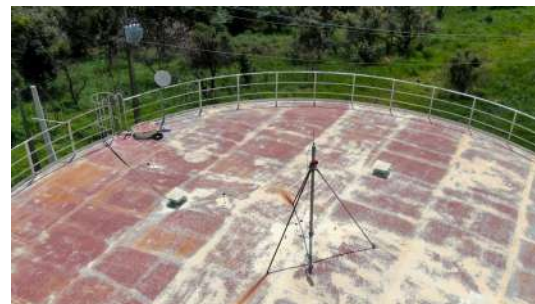
**Foto 2** - Captor tipo Franklin.

Cabo de descarga rompido.  
Realizar a instalação completa de  
SPDA.

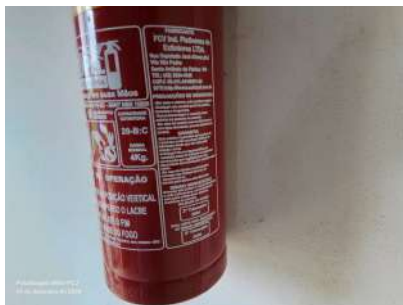
[EEA-4.9] - Extintor de incêndio com validade expirada

Não Conforme

Foto 1 - Validade expirada da carga.

Realizar a manutenção do extintor.

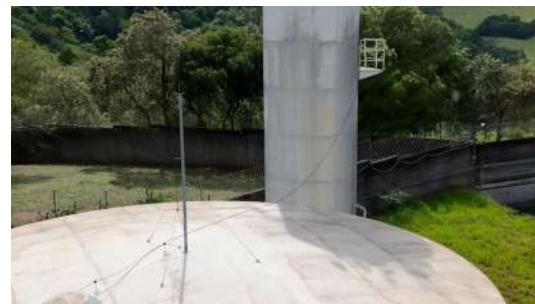
**[RES-6.7] - Inexistência de para-raios em reservatórios elevados**

**Não Conforme**

Cabo de descarga rompido.  
Realizar a instalação completa de SPDA.

**Foto 2** - Captor tipo Franklin.

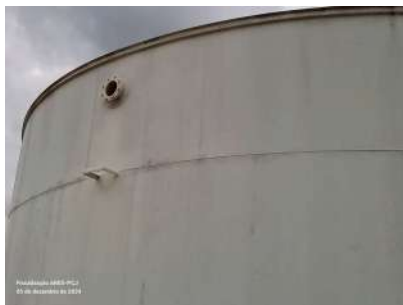
O extravasor deve seguir as orientações do item "5.10 Extravasor" da NBR 12217/1994. "A água de extravasão deve ser coletada por um tubo vertical que descarregue livremente em uma caixa, e daí encaminhada por conduto livre a um corpo receptor adequado". A água da descarga de fundo também deve ser coletada e encaminhada por conduto livre a um corpo receptor adequado.

**Foto 1** - Tubo extravasor.

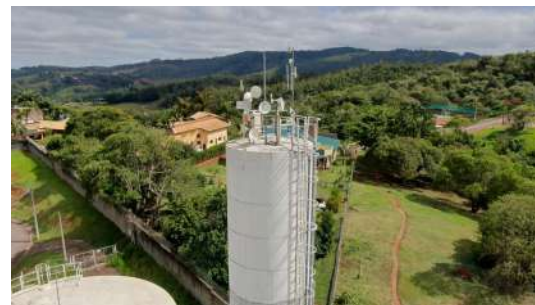
**[RES-6.7] Observações**

Cabo de descarga rompido.  
Realizar a instalação completa de  
SPDA.

**Foto 1** - Cabo de descarga rompido.

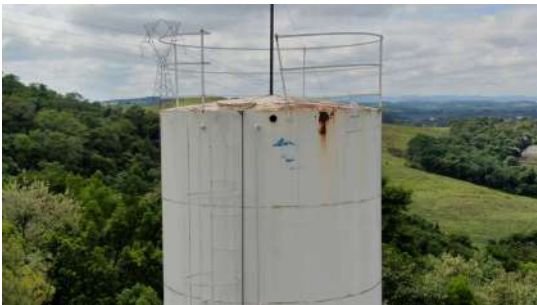
**Foto 1** - Inexistência de telas de proteção contra entrada de insetos e pequenos animais no extravasor.

Instalar tela de proteção em todas as aberturas dos reservatórios.

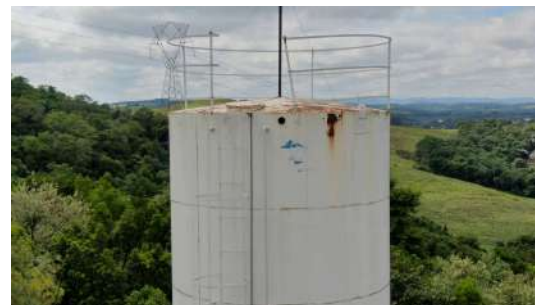
**Foto 2** - Tubo extravasor.

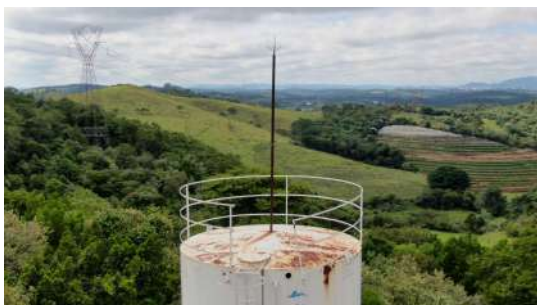
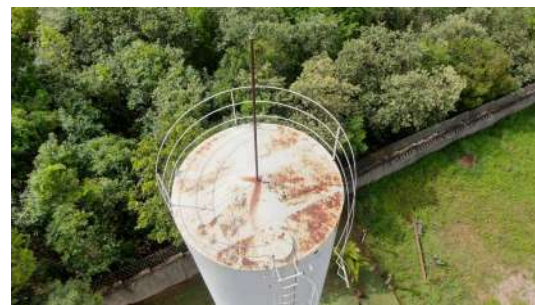
**Foto 1** - Estrutura oxidada.

**Foto 2** - Estrutura oxidada.

Realizar a pintura de proteção contra oxidação.

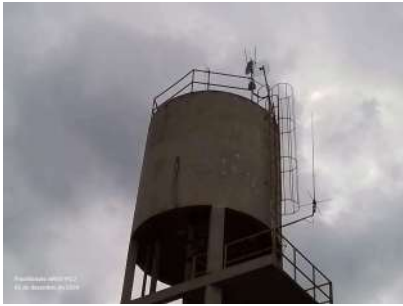
**Não Conforme**

**Foto 1** - Captor Franklin torto.

Faz-se necessário o ajuste do captor.

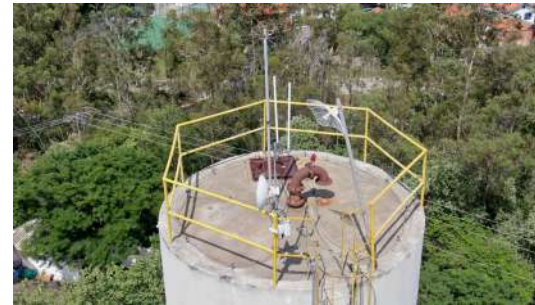
**Foto 4** - Captor Franklin torto.

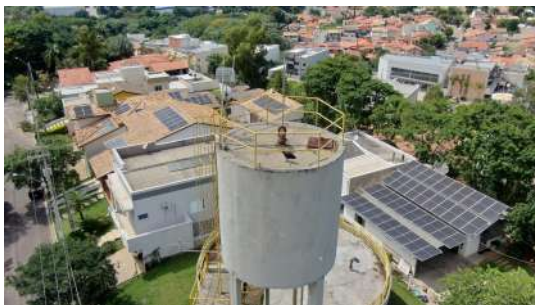
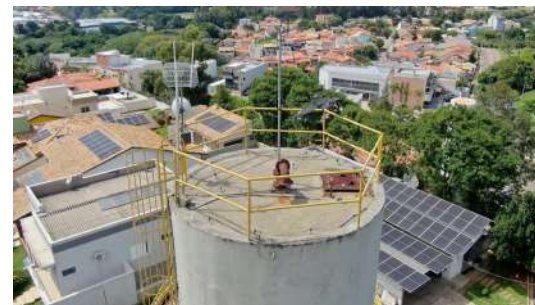
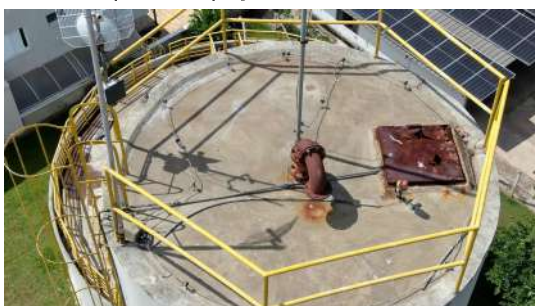
**Fotos de [RES-6.10]**

**[RES-6.10] - O reservatório não possui tampas de inspeção em boas condições**

**Não Conforme**

Realizar a substituição da tampa de inspeção do reservatório.
