**Relatório de Fiscalização 022/2025**

**RELATÓRIO DE FISCALIZAÇÃO TÉCNICA DOS SISTEMAS DE ÁGUA E ESGOTO DO MUNICÍPIO DE  
Ipeúna**

PRESTADOR: Prefeitura Municipal de Ipeúna

Em 15/01/2025 foram realizadas inspeções de campo nos subsistemas de **água e esgoto** para verificação de Não Conformidades, conforme Resolução ARES-PCJ nº 48 de 28/02/2014.

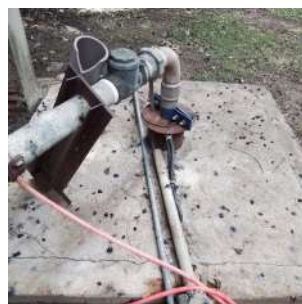
**Foto 6** - Laje de proteção da Captação subterrânea Poço 1 em Ipeúna

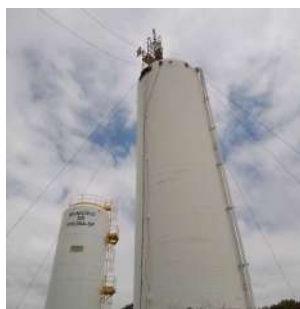
**Foto 6** - Para-raios do Reservatório 3 em Ipeúna

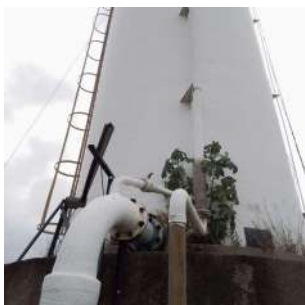
**Foto 7** - Tubulação de entrada do Reservatório 3 em Ipeúna

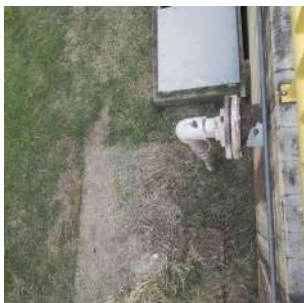
**Foto 1** - Tubo extravasor do Reservatório semi-enterrado da ETA em Ipeúna

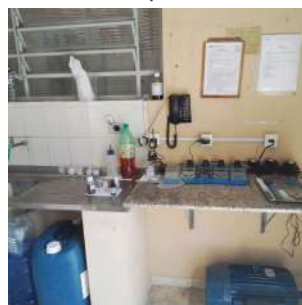
**Foto 5** - Laboratório da ETA em Ipeúna

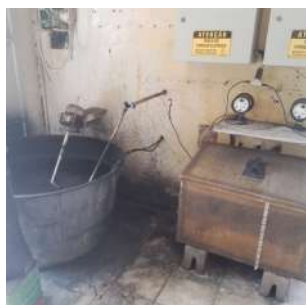
**Foto 7** - Dosagem de produtos químicos da ETA em Ipeúna

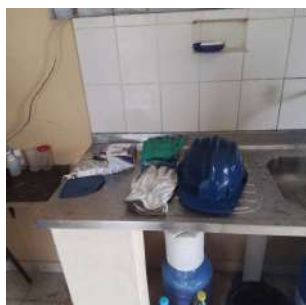
**Foto 1** - EPIs dos operadores da ETA em Ipeúna
