**Relatório de Fiscalização 030/2025**

**RELATÓRIO DE FISCALIZAÇÃO TÉCNICA DOS SISTEMAS DE ÁGUA E ESGOTO DO MUNICÍPIO DE PEDREIRA**

PRESTADOR: SERVIÇO AUTÔNOMO DE ÁGUA E ESGOTO DE PEDREIRA - SAAE

Americana, Fevereiro de 2025

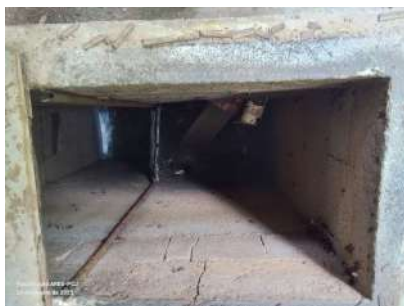
**Foto 1 - Gradeamento - Foto 1**

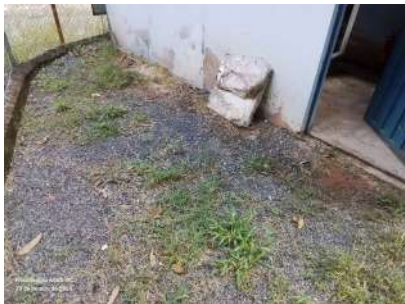
Foto 1 - Área da EEE

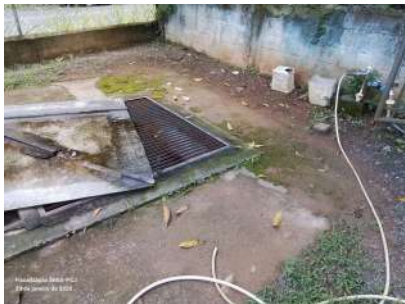
Foto 2 - Área da EEE

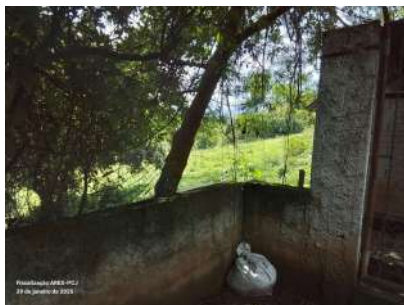
[EEE-7.1] - A área não está devidamente cercada Não Conforme

Foto 1 - Área sem alambrado

[EEE-7.1] Observações É necessária a correção das falhas no cercamento da área

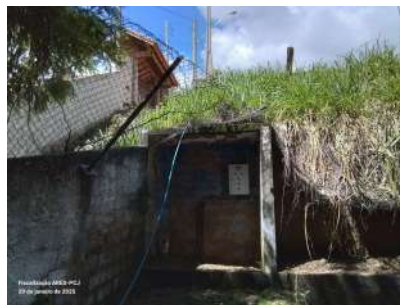
Foto 2 - Alambrado caído

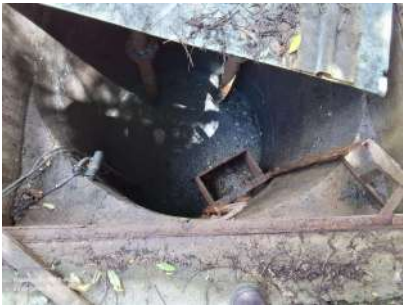
Foto 1 - Gradeamento

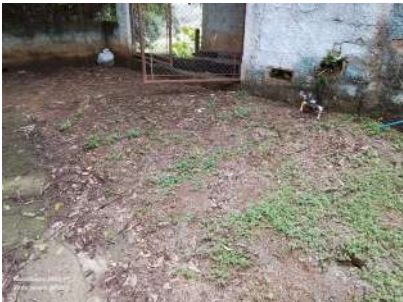
Foto 1 - Área da EEE

[EEE-7.12] Observações Necessária a manutenção ou substituição da grade, bem como a limpeza do local.

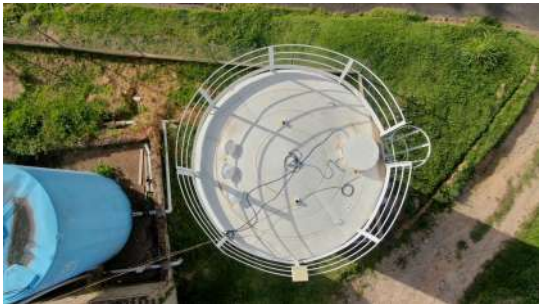
Foto 1 - Imagem aérea do reservatório

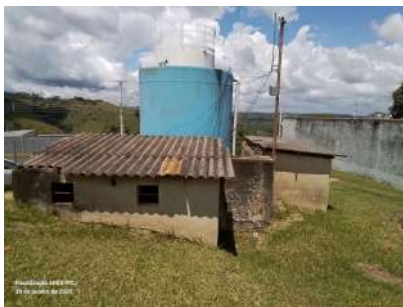
**Foto 1 - Reservatório**

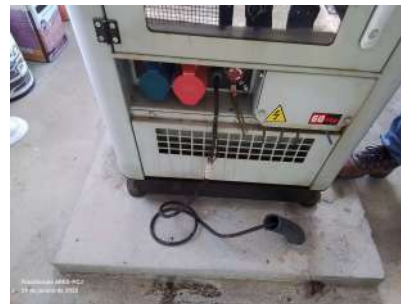
Foto 6 - Gerador

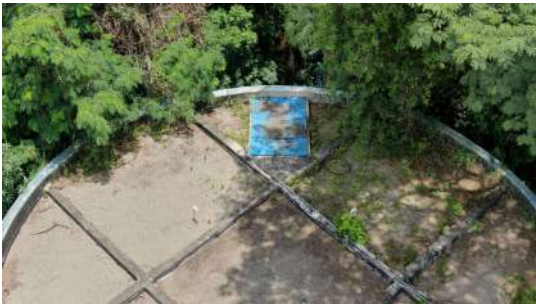
Foto 2 - Tampa azul (citada na observação)

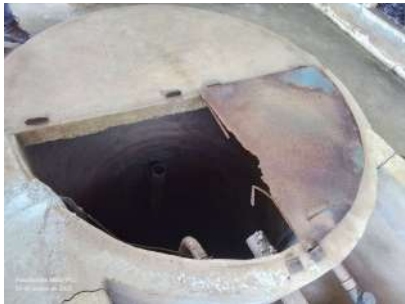
Foto 1 - Tampa 1

[EEE-7.12] Observações É necessária a substituição das tampas avariadas, bem como a colocação de tampa onde está sem

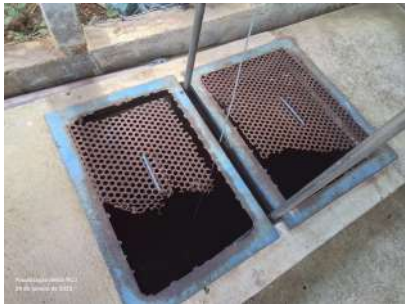
Foto 2 - Tampa 2 e 3

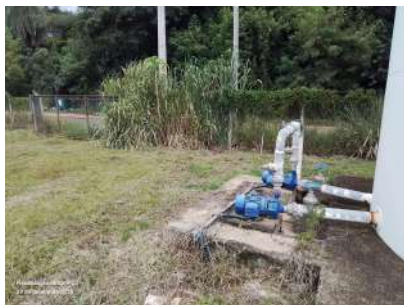
**Foto 1** - Motobombas

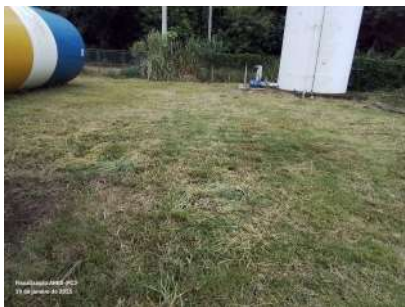
Foto 1 - Área roçada

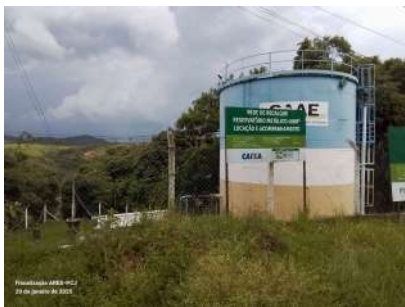
Foto 1 - Vista externa da área

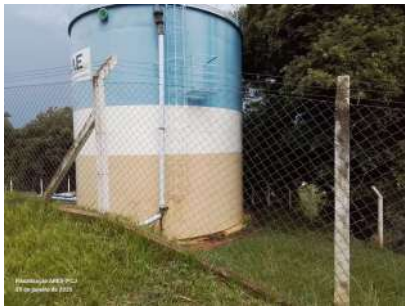
Foto 1 - Área cercada com alambrado

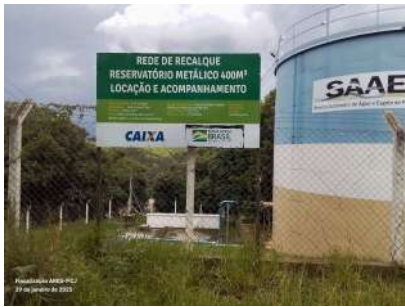
Foto 1 - Identificação da área

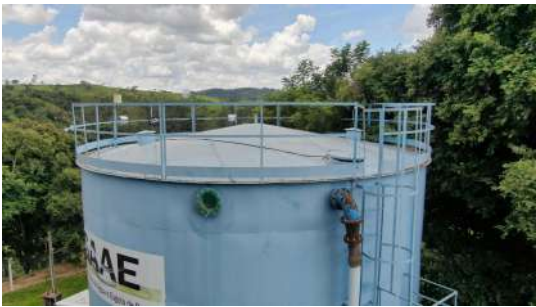
Foto 2 - Tubo extravasor
