**Relatório de Fiscalização 039/2025**

**RELATÓRIO DE FISCALIZAÇÃO TÉCNICA DOS SISTEMAS DE ÁGUA E ESGOTO DO MUNICÍPIO DE VINHEDO****PRESTADOR: SANEBAVI - SANEAMENTO BÁSICO VINHEDO**

Verificação de Não Conformidades

Americana, fevereiro de 2025

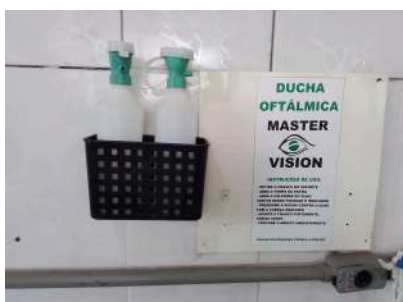
[ETA-5.3] - Ausência de chuveiros de emergência

O laboratório possui apenas ducha oftálmica. O prestador deve providenciar a instalação do chuveiro de emergência no local.

**Foto 1** - Ducha oftálmica do laboratório.

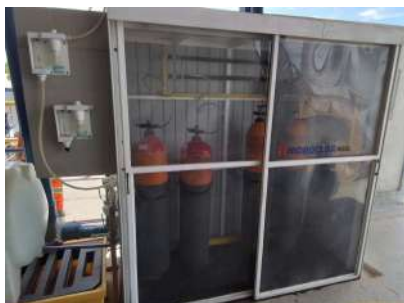
**Foto 9** - Gás cloro.

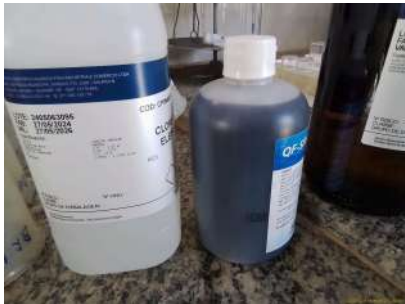
Foto 2 - Produtos químicos com validade em dia.

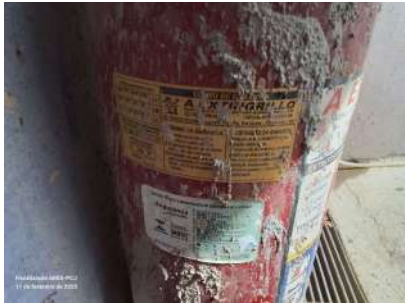
[EEA-4.9] - Extintor de incêndio com validade expirada

Não Conforme

**Foto 1** - Extintor vencido. Última revisão de 2º nível realizada em jan/2024 e a próxima revisão deveria ter sido realizada em jan/25.

É necessário realizar a manutenção do extintor e recomenda-se proteger os equipamentos da EEAT durante o período de obras.

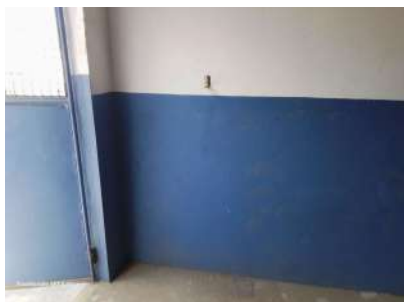
**[EEA-4.4] - Ausência de extintor de incêndio****Não Conforme****[EEA-4.4] Observações**

**Foto 1** - Ausência de extintor de incêndio.**[EEA-4.5] - Ausência de identificação da área****Não Conforme****[EEA-4.5] Observações**

Providenciar extintor de incêndio no local.

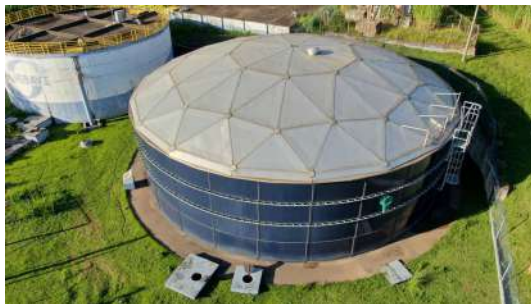
**Foto 4** - Tampas abertas.

Manter o mato  
aparado, as tampas  
fechadas e cobrir a  
vala.

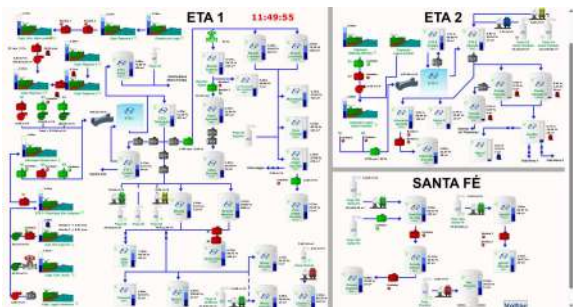
Medição de nível realizada por telemetria e visualizada no CCO.

Foto 1 - Tela do sistema de telemetria.

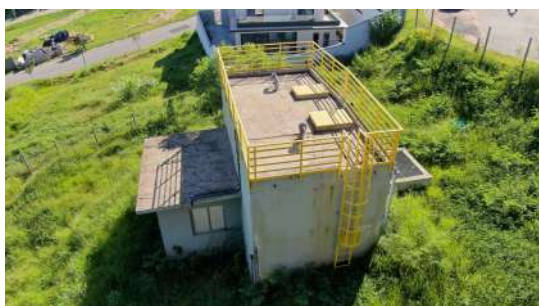
**Foto 1** - Guarda-corpo na escada e no topo do reservatório.

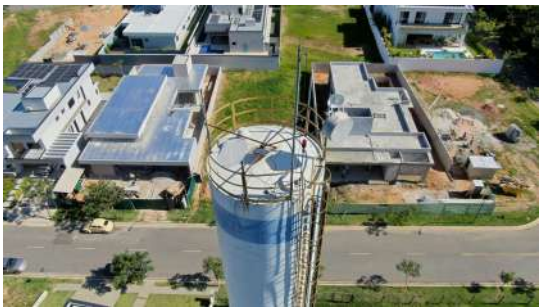
Foto 1 - Guarda-corpo na escada e no topo do reservatório.

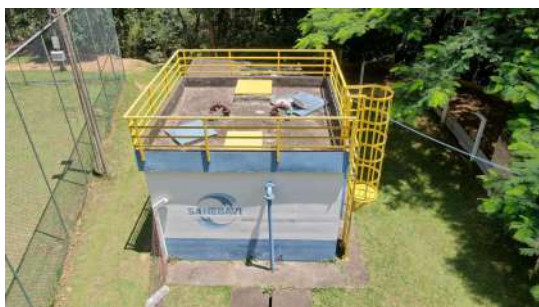
**Foto 1** - Guarda-corpo na escada e no topo do reservatório.

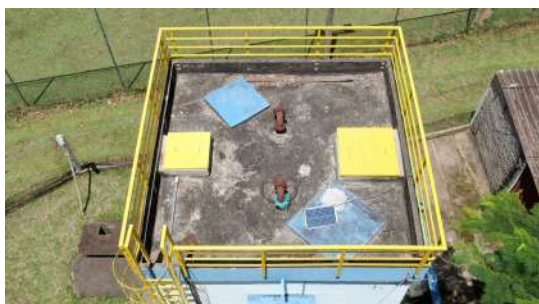
**Foto 1** - Tampas de inspeção no topo do reservatório.

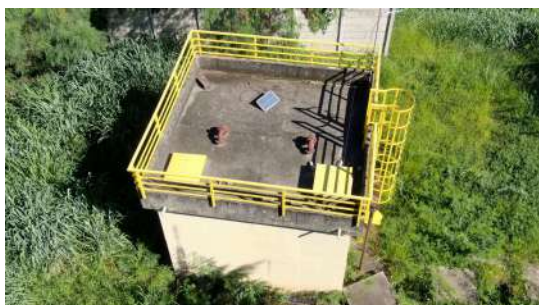
**Foto 1** - Guarda-corpo na escada e no topo do reservatório.

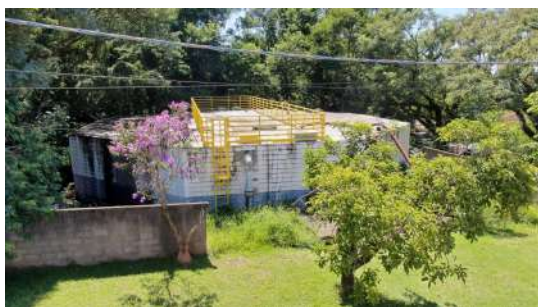
**Foto 1** - Guarda-corpo na escada e no topo do reservatório.

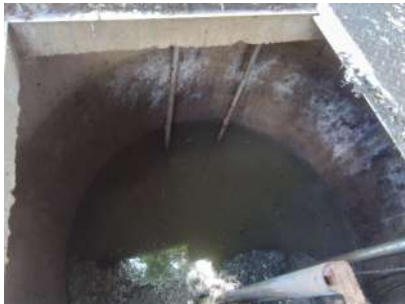
| [EEE-7.11] Observações | O cesto encontrava-se submerso no momento da fiscalização. Manter o funcionamento das bombas da EEE a fim de evitar o acúmulo de esgoto no poço. |

Foto 1 - Cesto submerso.
