RELATÓRIO DE FISCALIZAÇÃO TÉCNICA DOS SISTEMAS DE ÁGUA E ESGOTO DO MUNICÍPIO DE  
ARAÇOIABA DA SERRA

PRESTADOR: **Águas de Araçoiaba da Serra**

**Verificação de Não Conformidades**

Americana, **março de 2025**

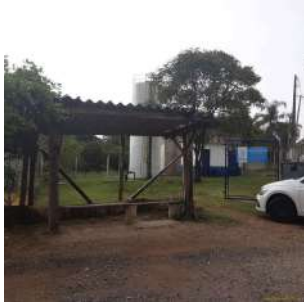
**Foto 1** - Vista geral do cercamento e portão de acesso à área.

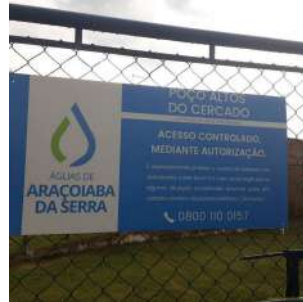
**Foto 2** - Placa de identificação do poço, afixada em local visível a partir da Estrada Campininha.

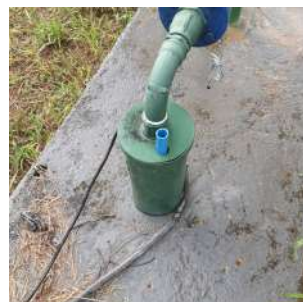
**Foto 8** - Tubo de medição de nível.

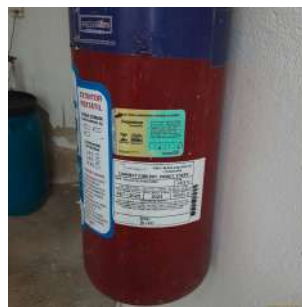
**Foto 12** - Detalhe da etiqueta de controle de manutenções do extintor - dentro da validade.

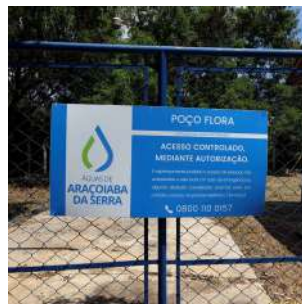
**Foto 2** - Placa de identificação do poço, afixada em local visível a partir da Rua Osório Rosa.

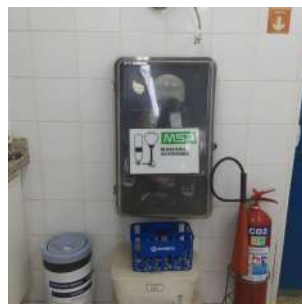
**Foto 2** - Máscara autônoma instalada no interior do laboratório.

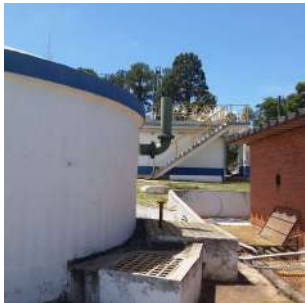
**[RES-6.12] - Reservatório sem tubo extravasor**

**Não Conforme**

O tubo extravasor está instalado no reservatório menor, mas o cotovelo do tubo está virado para cima,

Foto 1 - Tubo extravasor com o cotovelo voltado para cima.

perdendo a sua função.  
É preciso ajustar a  
tubulação de forma que  
atenda ao disposto no  
Art. 5.10 da NBR  
12217/1994.

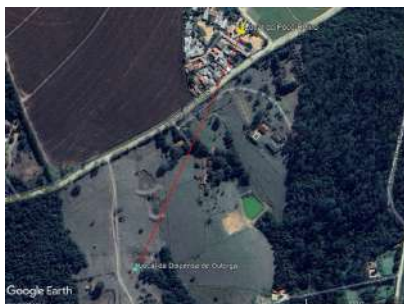
Fotos de [CSB-2.11]

[CSB-2.11] - Captação de água sem outorga

Não Conforme

O prestador apresentou uma Declaração de Dispensa de Outorga (nº 20180001715-QV3), de 11/05/2018, para a captação subterrânea, com vazão de 1,8 m³/h, 8 horas por dia, 28 dias por mês. No entanto, as coordenadas indicadas na outorga referem-se a um ponto localizado a cerca de 500m do poço Retiro. É necessário esclarecer o motivo dessa divergência.

**Foto 1** - Localização do Poço Retiro em relação à  
Dispensa de Outorga apresentada.

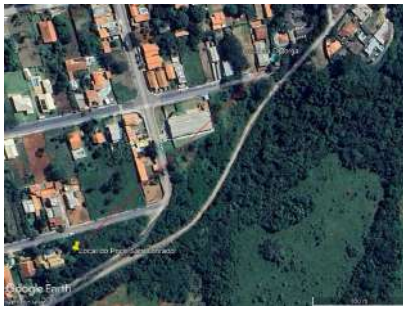
**[CSB-2.11] - Captação de água sem outorga**

O prestador apresentou a Portaria DAEE nº 4045, de 29/12/2015, que outorga uma captação subterrânea identificada como "Poço São Conrado" por 10 anos, com vazão de 25 m³/h, 8 horas por dia, todos os dias do mês. No entanto, as coordenadas indicadas na outorga referem-se a um ponto localizado a cerca de 300m do poço San Conrado fiscalizado. É necessário esclarecer o motivo dessa divergência.

**Foto 1** - Localização do Poço San Conrado em relação à Outorga apresentada.

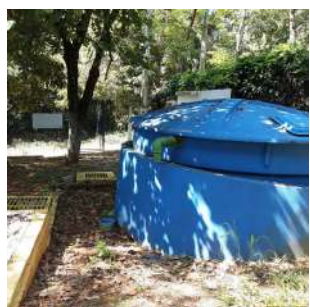
**Foto 9** - Tubo extravasor.

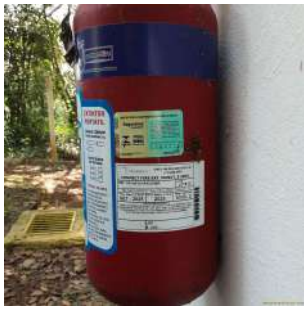
**Foto 9** - Detalhe da etiqueta de controle de manutenções do extintor - dentro da validade.

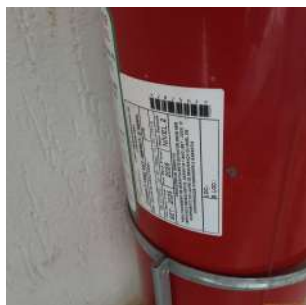
**Foto 7** - Detalhe da etiqueta de controle de manutenções do extintor - dentro da validade.

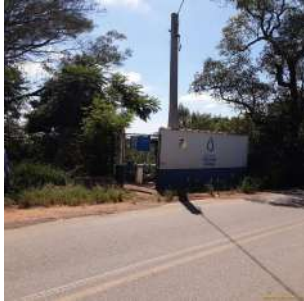
**Foto 1** - Vista geral do cercamento e portão de acesso à área.

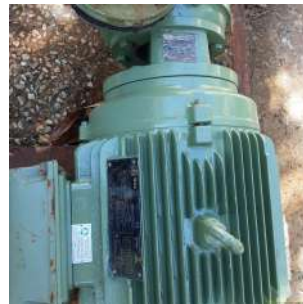
**Foto 4** - Etiqueta de identificação do motor 1.

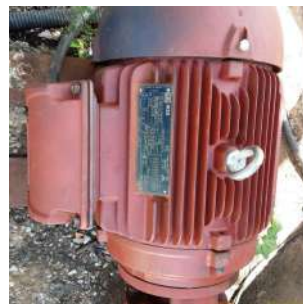
**Foto 5** - Etiqueta de identificação do motor 2.

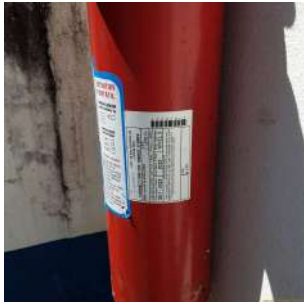
**Foto 10** - Detalhe da etiqueta de controle de manutenções do extintor - dentro da validade.

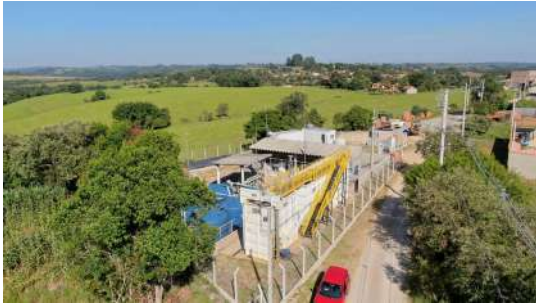
**Foto 1** - Vista aérea do local e entorno.

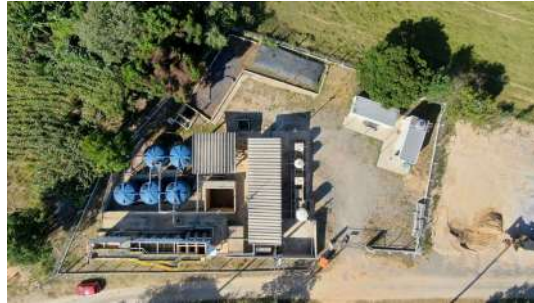
**Foto 2** - Vista aérea do cercamento e estruturas existentes no local.

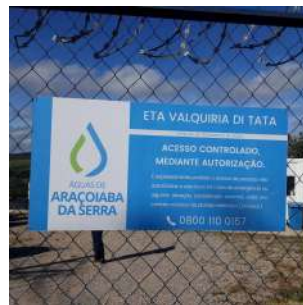
**Foto 4** - Placa de identificação afixada em local visível na entrada da área.

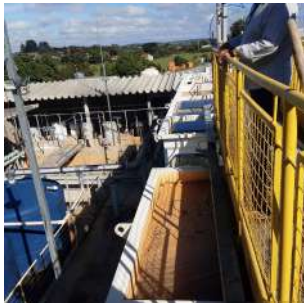
**Foto 9** - Floculador.

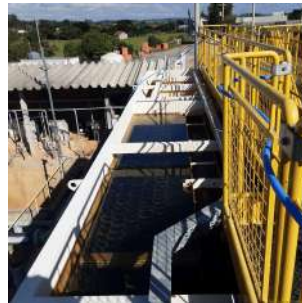
**Foto 10** - Decantador.

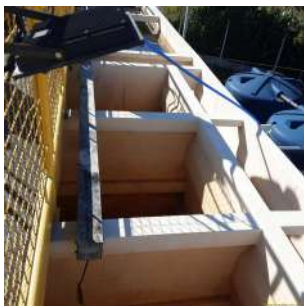
**Foto 11** - Filtros.

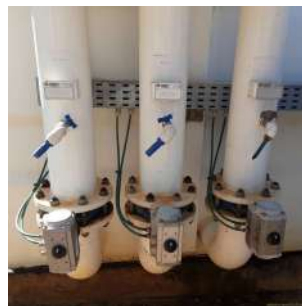
**Foto 12** - Torneiras para coleta de amostras da água tratada que sai dos filtros.

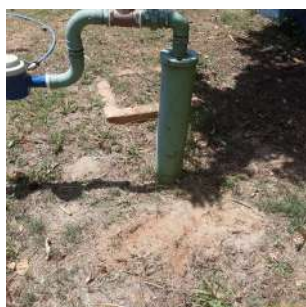
**[CSB-2.5] - Ausência de laje de proteção**

**Foto 1** - Detalhe da tubulação na boca do poço, sem laje de proteção no entorno.

Providenciar a implantação de laje de proteção no entorno do poço, conforme Art. 4.2 da NBR 12212/1992 e Art. 3.4 da IT DPO nº 006 do DAEE.

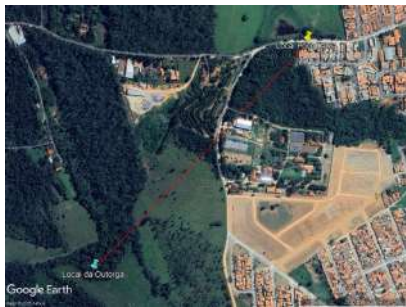
#### [CSB-2.11] - Captação de água sem outorga

O prestador apresentou a Portaria DAEE nº 2371, de 09/05/18, que outorga duas captações subterrâneas por 10 anos, com vazão máxima instantânea de 21,7 m³/h, 20 horas por dia, todos os dias do mês. No entanto, as

coordenadas indicadas na outorga referem-se a pontos localizados a cerca de 850m do poço Laura. É necessário esclarecer o motivo dessa divergência.

Foto 1 - Localização do Poço Laura em relação à Outorga apresentada.

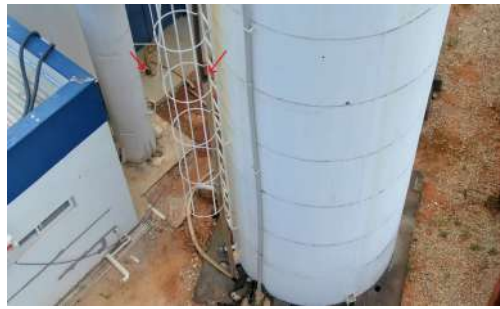
**[RES-6.10] - O reservatório não possui tampas de inspeção em boas condições**

A tampa de inspeção está parcialmente aberta devido a uma mangueira colocada na abertura. Não ficou claro qual a função desta mangueira, ela está conectada a uma mangueira de bombeiro que, no momento da fiscalização, não estava conectada a nenhum outro equipamento. É preciso remover esta mangueira para permitir que tampa de inspeção permaneça sempre fechada. Também é possível notar sinais de oxidação na base de acomodação da tampa, recomenda-se avaliar se o processo corrosivo comprometeu essa estrutura e providenciar a manutenção, se necessário.

**Foto 2** - As setas vermelhas nesta imagem indicam o ponto de conexão com a mangueira de bombeiro e o bocal dela sem conexão com outros equipamentos.

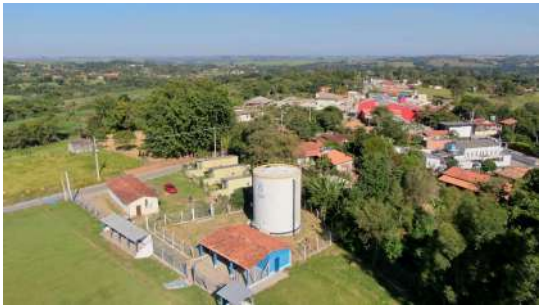
Foto 1 - Vista aérea do local e entorno.

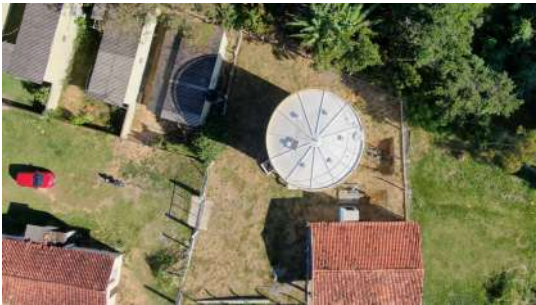
Foto 2 - Vista aérea do local.

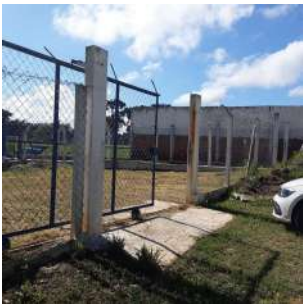
Foto 3 - Vista geral do cercamento e portão de acesso ao reservatório.

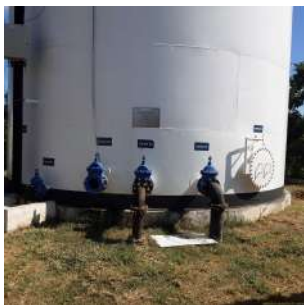
**Foto 9** - Registros e tubulações de saída da água do reservatório e tampa de inspeção à direita. Todas as estruturas estão identificadas com pequenas placas.
