**Relatório de Fiscalização 071/2025**

**RELATÓRIO DE FISCALIZAÇÃO TÉCNICA DOS SISTEMAS DE ÁGUA E ESGOTO DO MUNICÍPIO DE LIMEIRA**

PRESTADOR: BRK AMBIENTAL LIMEIRA

Verificação de Não Conformidades

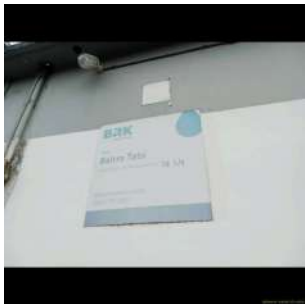
Foto 3 - Placa de identificação

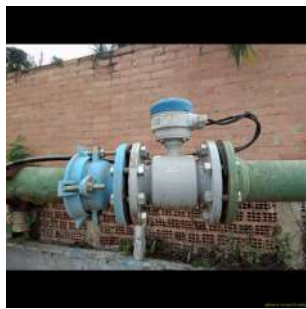
**Foto 5 - Macromedidor**

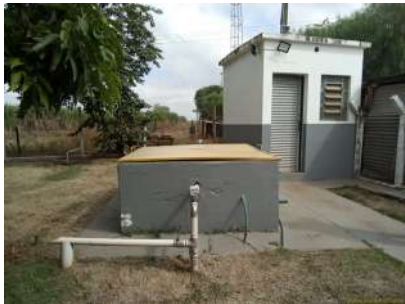
Foto 1 - Vista geral da área do poço São João

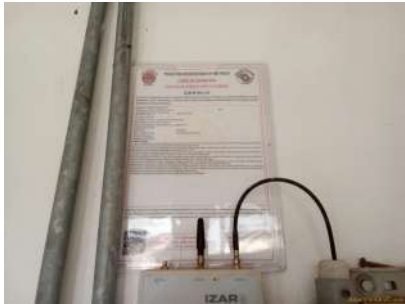
Foto 5 - Certificado de licença do corpo de bombeiros

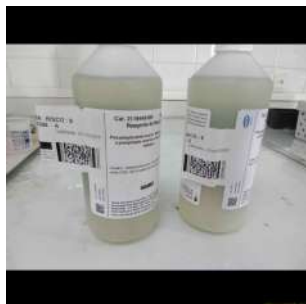
**Foto 6** - Reagente de Nessler validade 31.07.2027

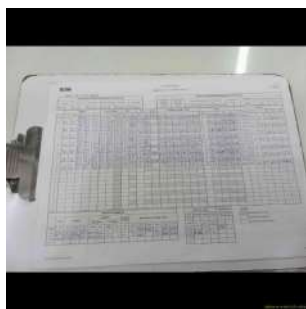
**Foto 8** - Controle operacional

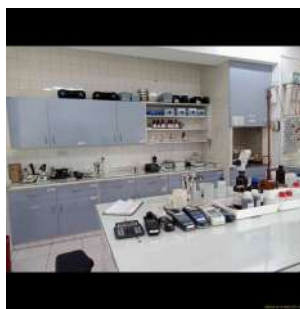
**Foto 9** - Laboratório

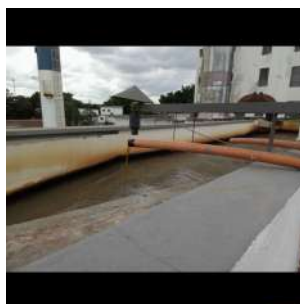
**Foto 13** - Ponto de dosagem de PAC

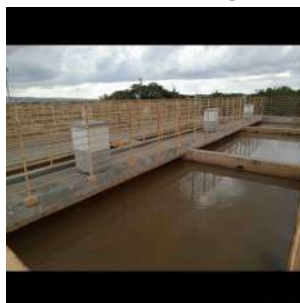
**Foto 14** - Floculadores

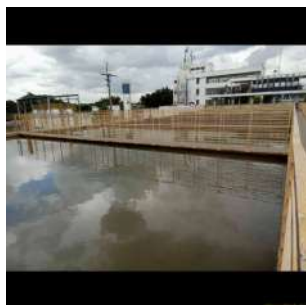
**Foto 15** - Decantadores

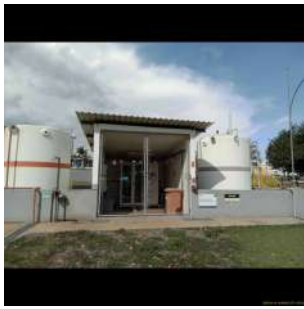
**Foto 17** - Armazenamento de Dióxido de Cloro

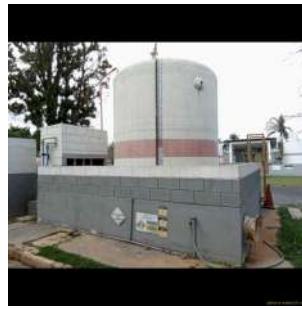
**Foto 18** - Armazenamento de PAC

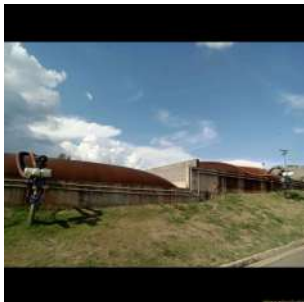
**Foto 23** - Geobag

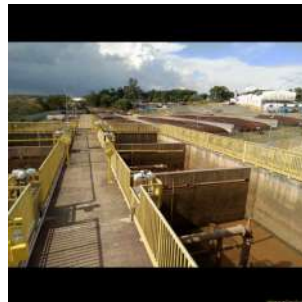
**Foto 24** - Tanque de adensamento do lodo

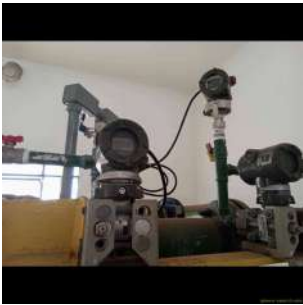
Foto 1 - Medição de vazão

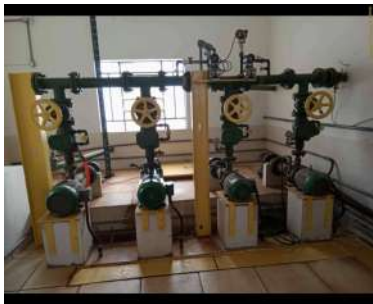
Foto 4 - EEET Tatu

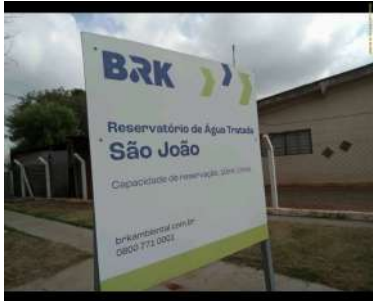
Foto 5 - Placa de identificação

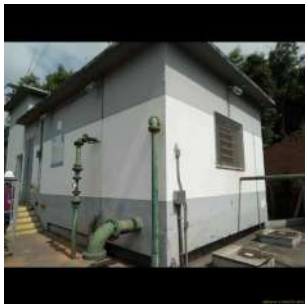
Foto 5 - Vista externa

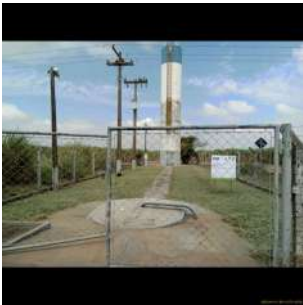
Foto 1 - Vista externa da área

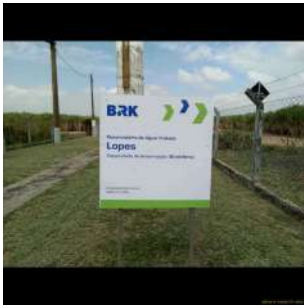
Foto 2 - Placa de identificação

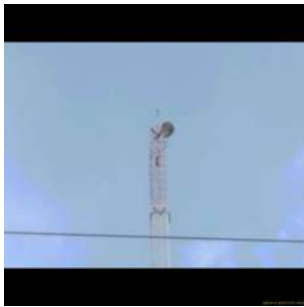
Foto 6 - Para-raios

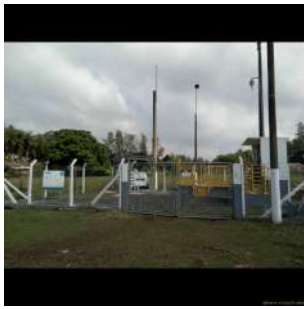
**Foto 1** - Vista externa da área cercada

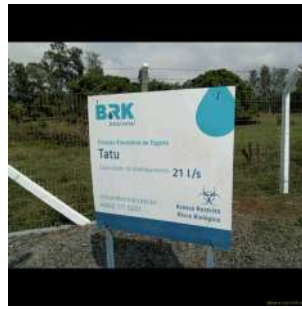
**Foto 2** - Placa de identificação

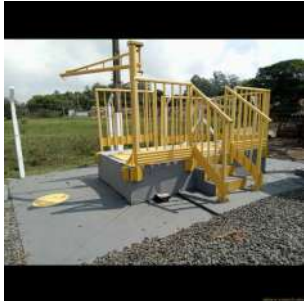
**Foto 3** - EEEB Tatu

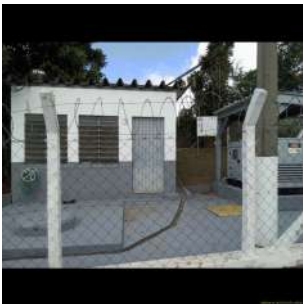
Foto 1 - Vista externa da EEEB Lopes

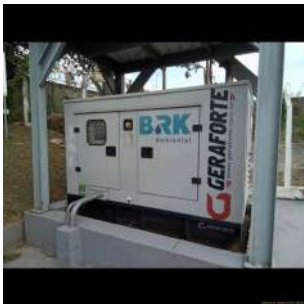
Foto 2 - Gerador

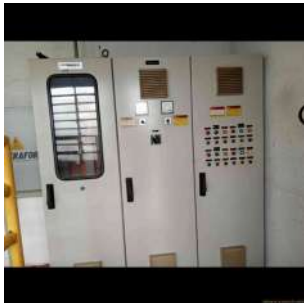
**Foto 6** - Painele de comando e controle

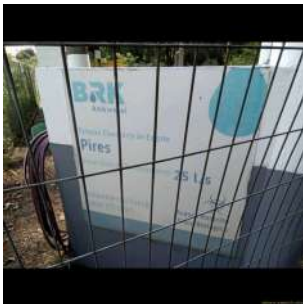
Foto 2 - Placa de identificação

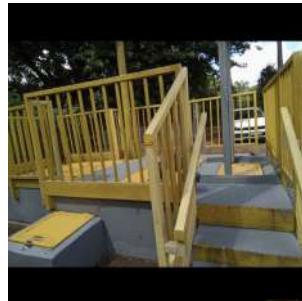
**Foto 6** - Guarda-corpos

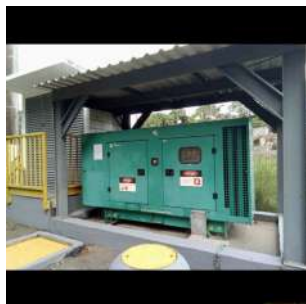
**Foto 7** - Gerador

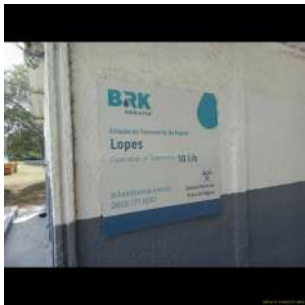
Foto 1 - Placa de identificação

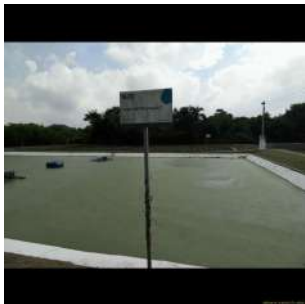
Foto 3 - Lagoa de Maturação 1
