## Relatório de Fiscalização 080/2025

RELATÓRIO DE FISCALIZAÇÃO TÉCNICA DOS SISTEMAS DE ÁGUA E ESGOTO DO MUNICÍPIO DE  
CAPIVARI

PRESTADOR: SAAE CAPIVARI

Americana, maio de 2025

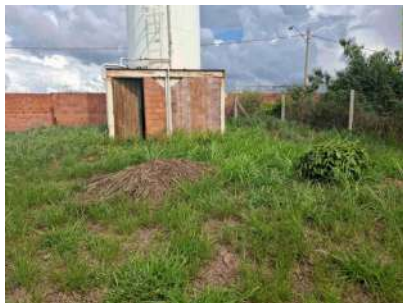
A área onde estão localizados o poço e o reservatório necessita de roçagem. Ademais, uma das tubulações de ventilação encontra-se sem a devida cobertura, sendo necessária sua instalação.

**Foto 1** - Mato alto.

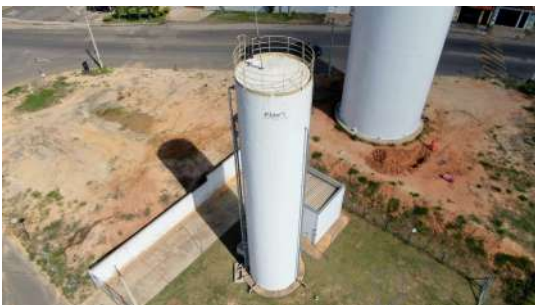
**Foto 1** - Vista frontal.

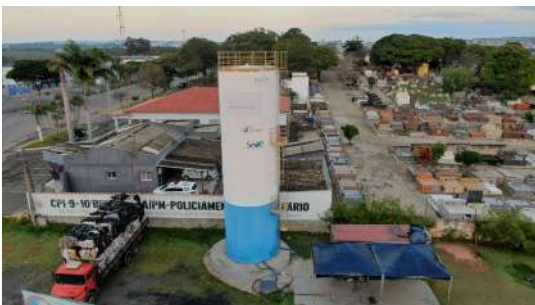
**Foto 1** - Vista frontal.

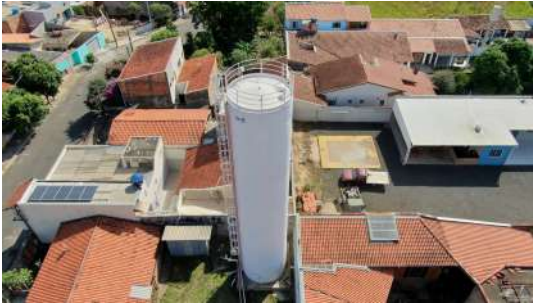
**Foto 1** - Vista frontal.

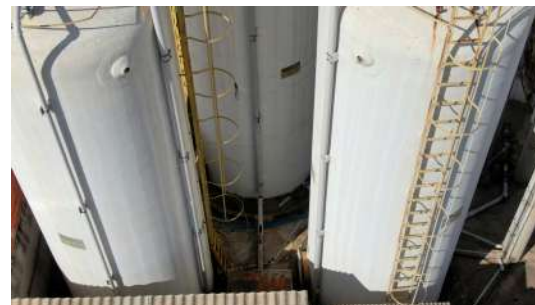
**Foto 6** - Escadas marinheiro e tubulações dos reservatórios.

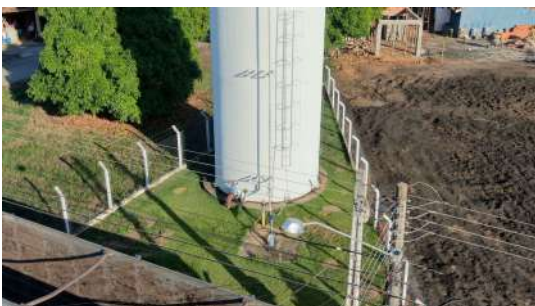
**Foto 5** - Base do reservatório.

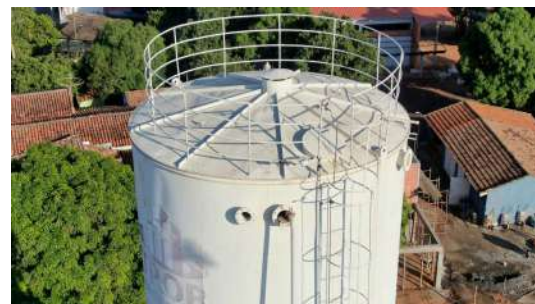
**Foto 4** - Cobertura do reservatório.

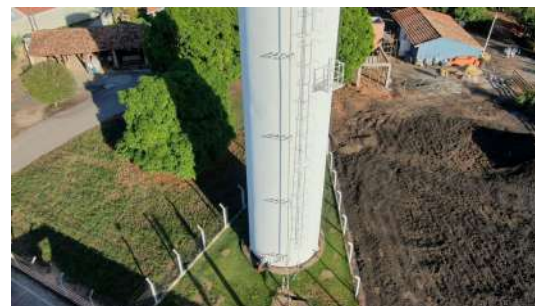
**Foto 6** - Escada marinheiro.

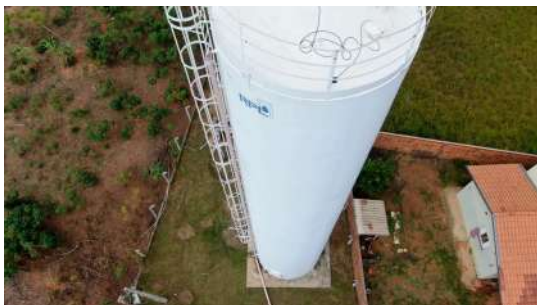
**Foto 1** - Vista superior.

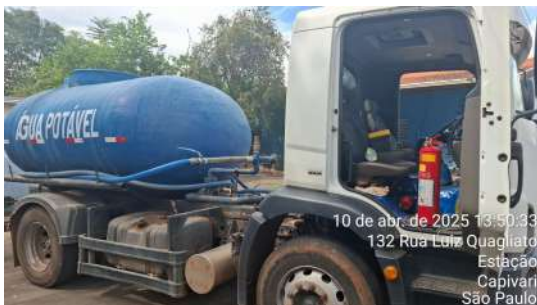
O local não tem operador, o extintor de incêndio fica em caminhão de apoio.

**Foto 1** - Caminhão de apoio.

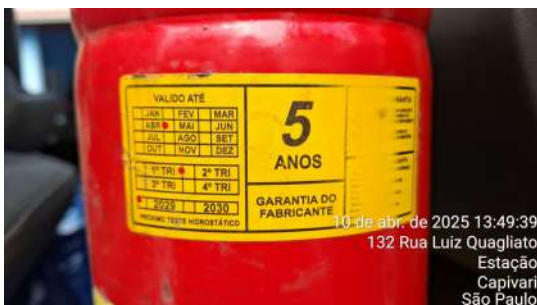
**Foto 1** - Validade do extintor de incêndio do caminhão de apoio.

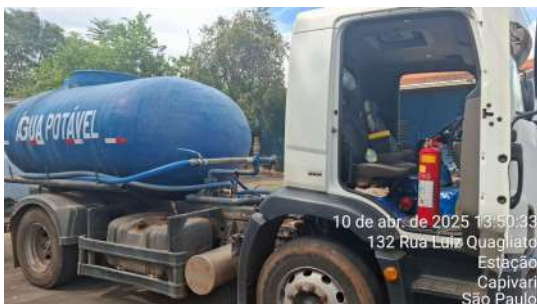
O local não possui operador fixo, e o extintor de incêndio encontra-se acondicionado no caminhão

Foto 1 - Caminhão de apoio.

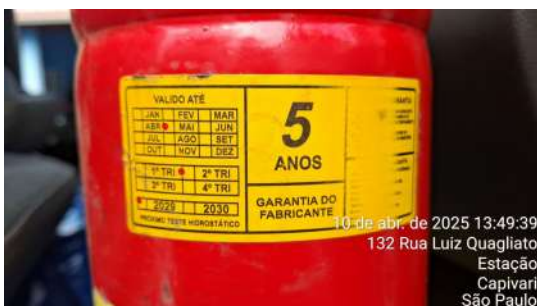
Foto 1 - Validade do extintor de incêndio do caminhão de apoio.

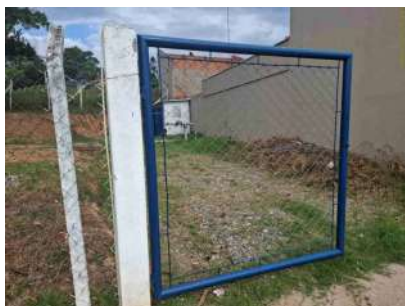
**Foto 7** - Portão da área onde está o poço.

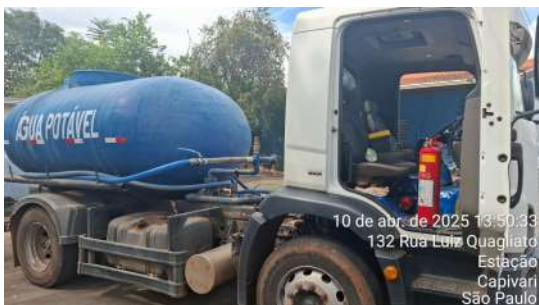
O local não possui operador fixo, e o extintor de incêndio encontra-se acondicionado no caminhão de apoio.

**Foto 1** - Caminhão de apoio.

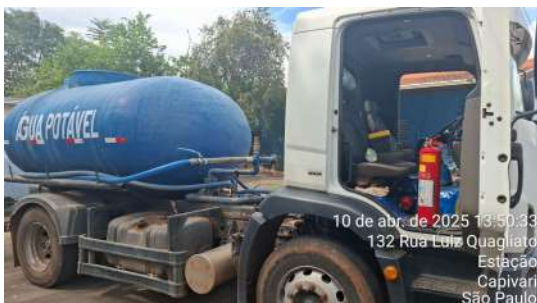
O local não possui operador fixo, e o extintor de incêndio encontra-se acondicionado no caminhão de apoio.

**Foto 1** - Caminhão de apoio.

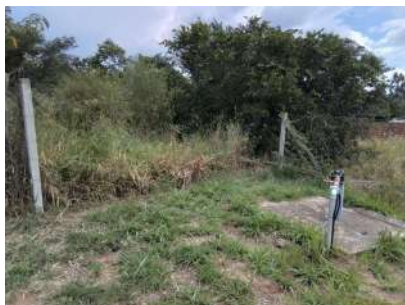
A ausência de fechamento em alambrado nas laterais foi apontada como Não Conformidade na ficha do Reservatório correspondente.

**Foto 1** - Alambrado danificado.

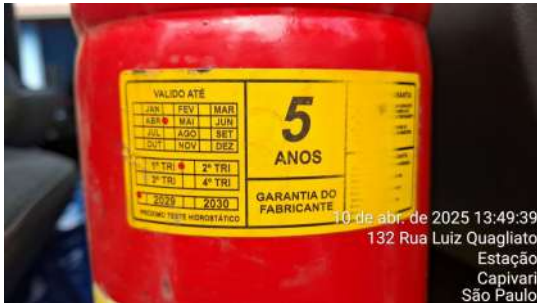
**Foto 1** - Validade do extintor de incêndio que fica em caminhão de apoio.

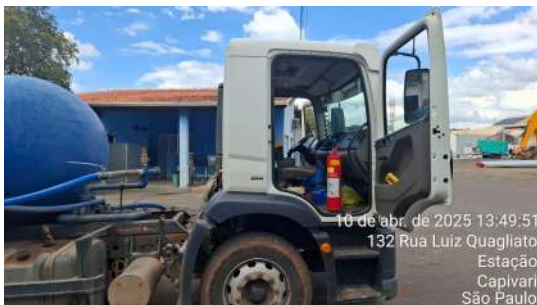
O local não tem operador, o extintor de incêndio fica em caminhão de apoio.

Foto 1 - Caminhão de apoio.

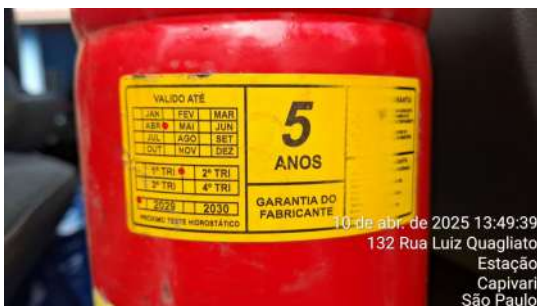
Foto 1 - Validade do extintor do caminhão de apoio.

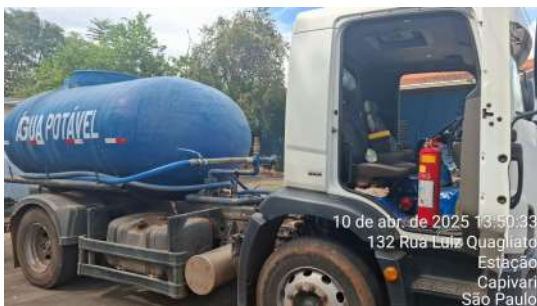
O local não tem operador, o extintor de incêndio fica em caminhão de apoio.

**Foto 1** - Caminhão de apoio.

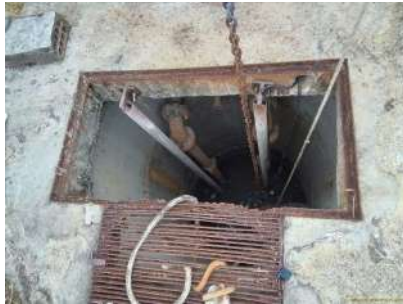
**Foto 1** - Grade oxidada.

Providenciar a instalação de tampas nos poços e a substituição das grades oxidadas.

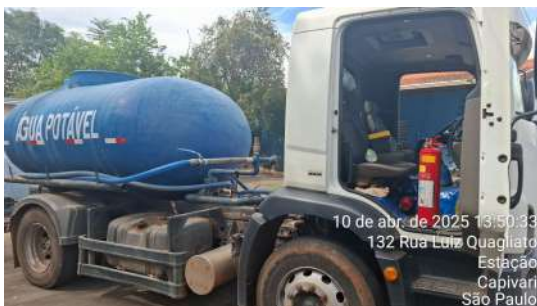
O local não possui operador fixo, e o extintor de incêndio encontra-se acondicionado no caminhão de apoio.

Foto 1 - Caminhão de apoio.

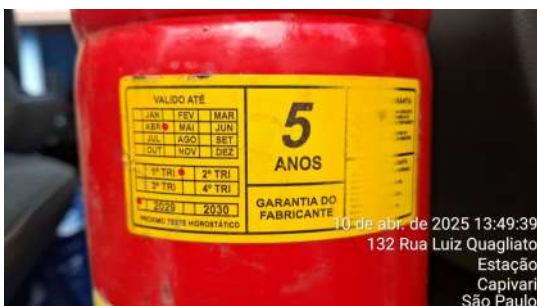
Foto 1 - Validade do extintor de incêndio do caminhão de apoio.

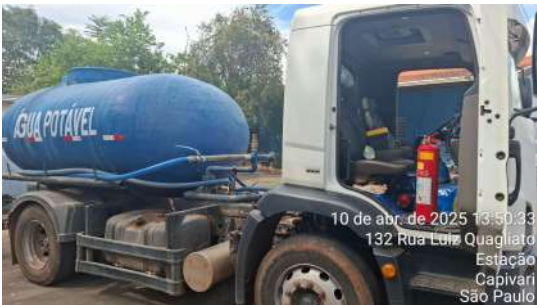
| [ETE-8.9] Observações | O local não tem operador, o extintor de incêndio fica em caminhão de apoio. |

Foto 1 - Caminhão de apoio.

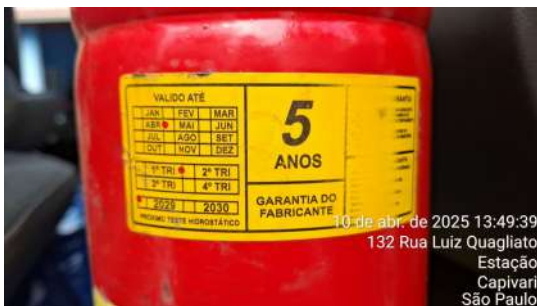
**Foto 1** - Validade do extintor de incêndio do caminhão de apoio.

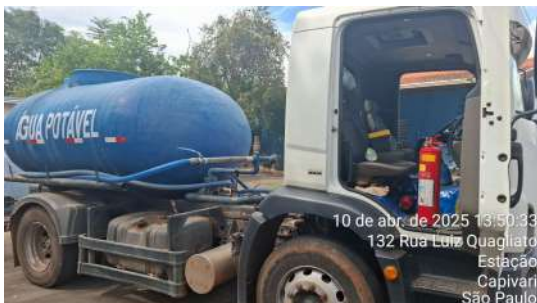
O local não tem operador, o extintor de incêndio fica em caminhão de apoio.

Foto 1 - Caminhão de apoio.

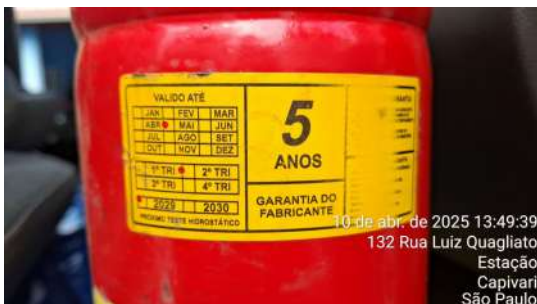
Foto 1 - Validade do extintor de incêndio do caminhão de apoio.
