## Relatório de Fiscalização 096/2025

### RELATÓRIO DE FISCALIZAÇÃO TÉCNICA DOS SISTEMAS DE ABASTECIMENTO DE ÁGUA DO MUNICÍPIO DE ITU

PRESTADOR: COMPANHIA ITUANA DE SANEAMENTO - CIS

Relatório de Fiscalização Programada para Verificação de Não Conformidades

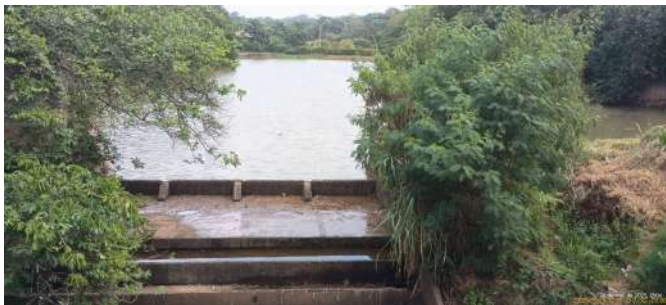
**Foto 1** - Vista geral da represa Fubaleiro.

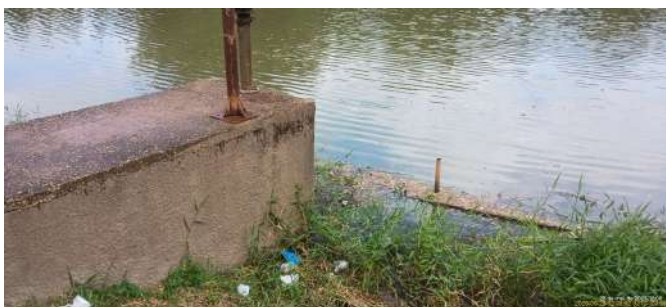
**Foto 7** - Ponto de tomada de água bruta e adução por gravidade até a EEAB.

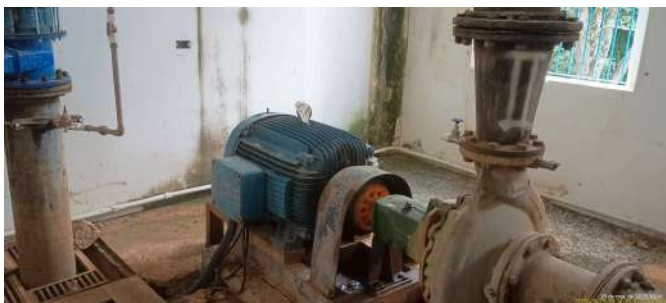
**Foto 8** - Único conjunto motobomba instalado no momento da fiscalização.

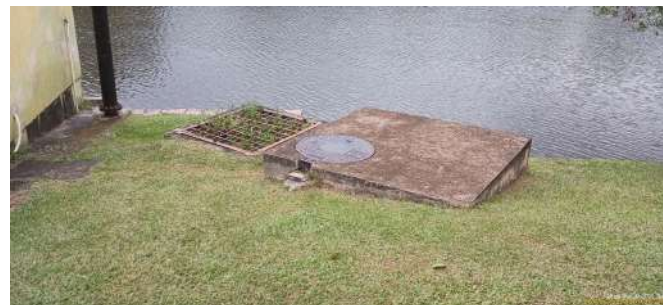
**Foto 2** - Situação do entorno da casa de bombas.

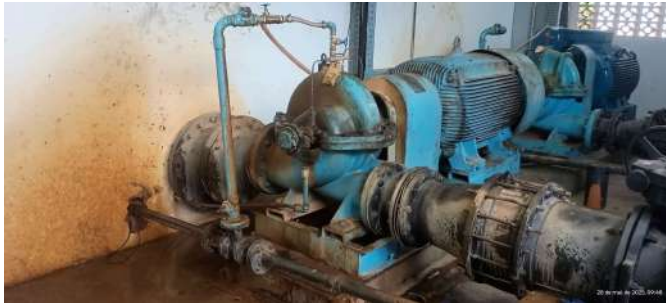
**[EEA4.7] Drenagem inadequada de água de lubrificação de gaxetas**

**Foto 1** - Conjunto motobomba 1.

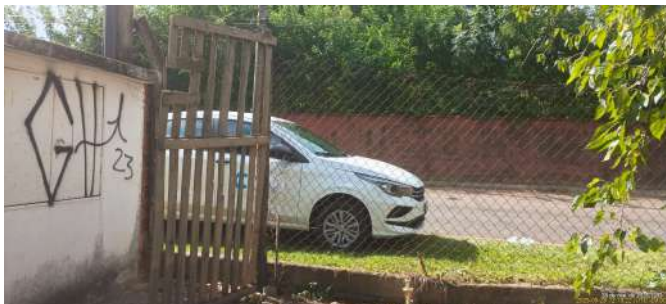
Portão de acesso inadequado. O prestador deve providenciar fechamento e portão de acesso adequados.

**Foto 1** - Situação do portão de acesso ao local.
