**Relatório de Fiscalização** 09/2025

**RELATÓRIO DE FISCALIZAÇÃO TÉCNICA DOS SISTEMAS DE ÁGUA E ESGOTO DO MUNICÍPIO DE BOM JESUS DOS PERDÕES**

PRESTADOR: Secretaria de Saneamento, Agropecuária e Meio Ambiente

Americana, junho de 2025

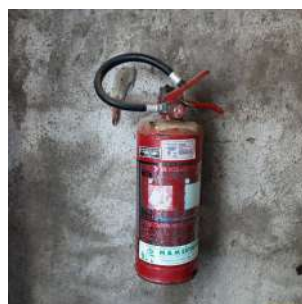
**Foto 10** - Extintor de incêndio instalado no interior da edificação.

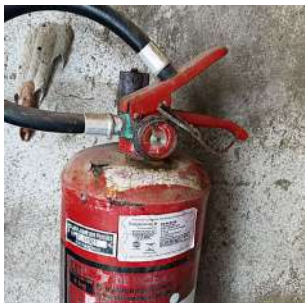
[CSB-2.13] - Extintor de incêndio com validade expirada

Não Conforme

**Foto 1** - A etiqueta de controle de manutenções do extintor foi apagada pela ação do tempo.

Providenciar a manutenção do extintor, conforme Art. 10.9 da NR 10 e Art. 23.1 da NR 23.

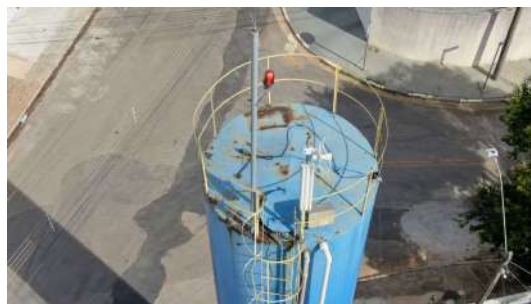
**Foto 6** - Detalhe da haste do para-raios e da tampa de inspeção.

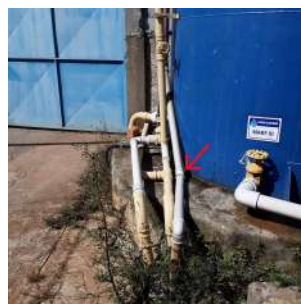
**Foto 8** - A seta indica o tubo extravasor. À direita, tubulação de saída para distribuição.

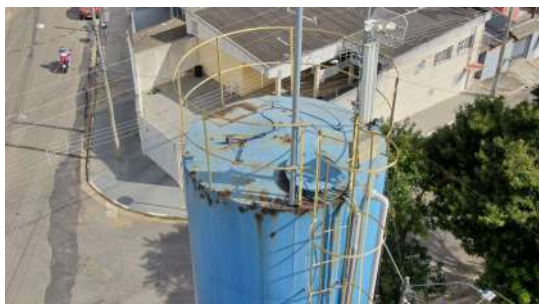
**Foto 5** - Guarda-corpos no topo do reservatório.

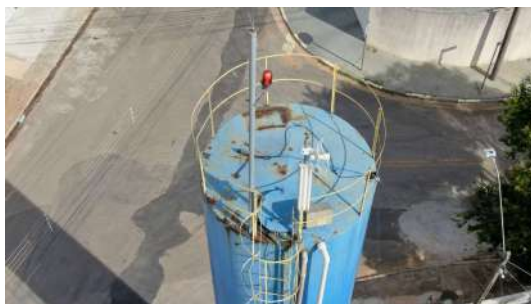
**Foto 6** - Detalhe da haste do para-raios e da tampa de inspeção.

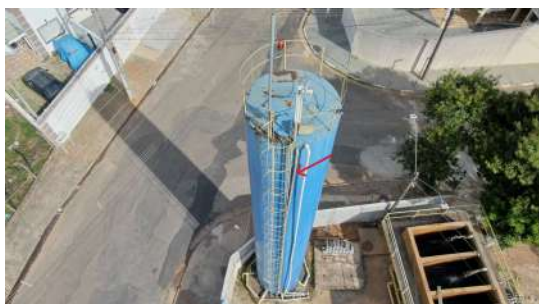
**Foto 7** - Tubo extravasor (indicado pela seta vermelha).

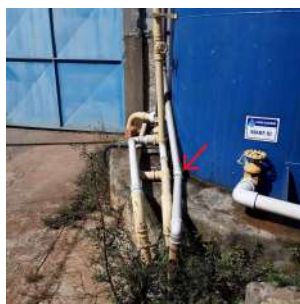
**Foto 8** - A seta indica o tubo extravasor. À direita, tubulação de saída para distribuição.

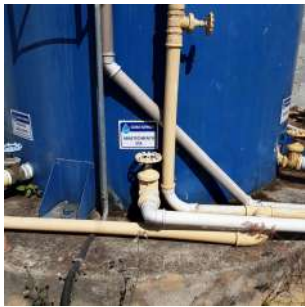
Foto 9 - Tubulação de saída para distribuição.

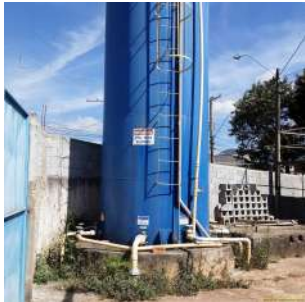
Foto 3 - Vista geral do reservatório. Há uma placa de identificação afixada na parede do reservatório.

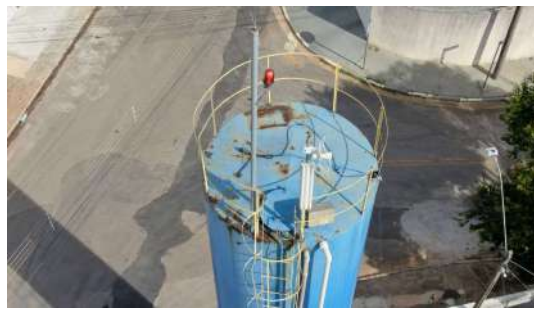
**Foto 6** - Detalhe da haste do para-raios e da tampa de inspeção.

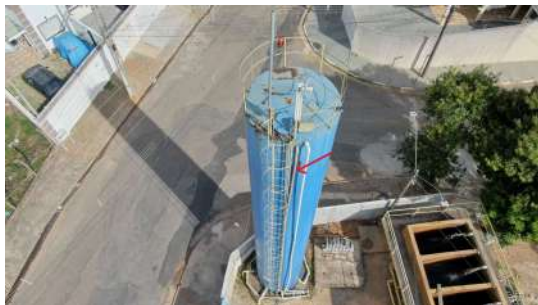
**Foto 7** - Tubo extravasor (indicado pela seta vermelha).

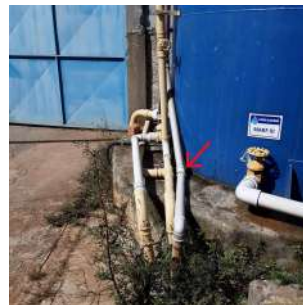
**Foto 8** - A seta indica o tubo extravasor. À direita, tubulação de saída para distribuição.

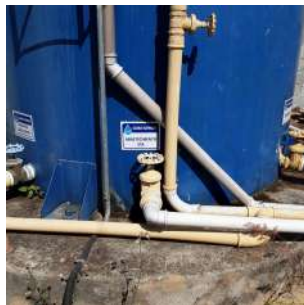
**Foto 9** - Tubulação de saída para distribuição.

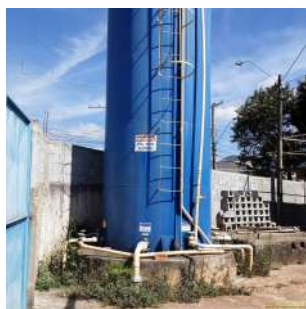
**Foto 3** - Vista geral do reservatório. Há uma placa de identificação afixada na parede do reservatório.

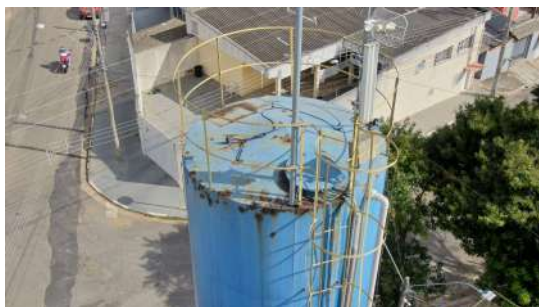
**Foto 5** - Guarda-corpos no topo do reservatório.

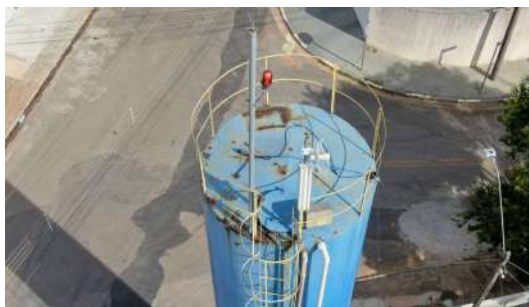
**Foto 6** - Detalhe da haste do para-raios e da tampa de inspeção.

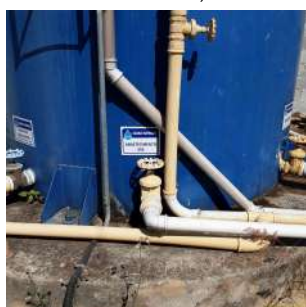
**Foto 9** - Tubulação de saída para distribuição.

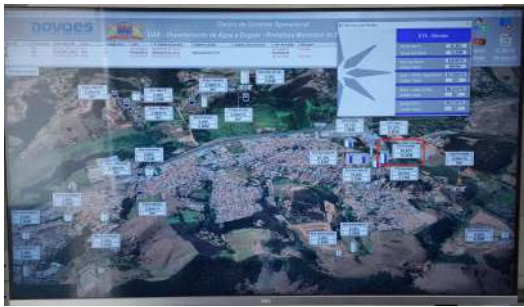
Foto 13 - O nível do reservatório é monitorando por telemetria.

[RES-6.13] - Reservatório sem tubulação de ventilação

Não Conforme

Providenciar tubulação de ventilação de acordo com o Art. 5.14 da NBR 12217/1994.

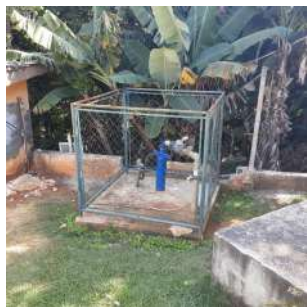
**Foto 1** - Vista geral da área e cercamento do poço.

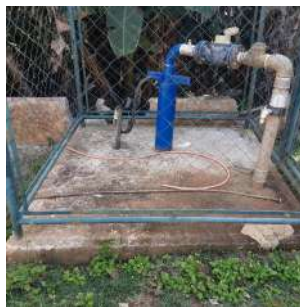
**Foto 2** - Vista geral da estrutura do poço e da laje de proteção.

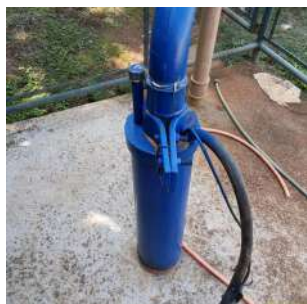
**Foto 5** - Tubo de medição de nível.

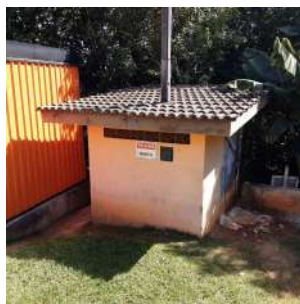
**Foto 6** - Vista geral da edificação que abriga os painéis elétricos e equipamentos de aplicação de cloro e fluor na água bruta. Há uma placa de identificação do poço na fachada da edificação.

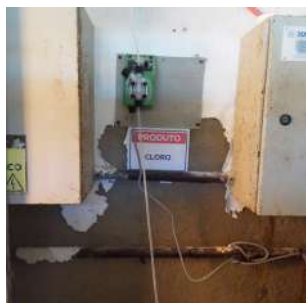
**Foto 9** - Detalhe da bomba dosadora de cloro.

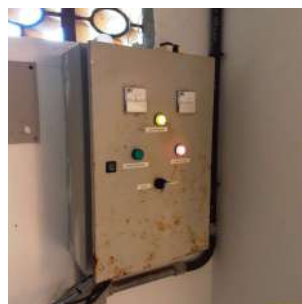
**Foto 12** - Pannel elétrico da bomba do poço.

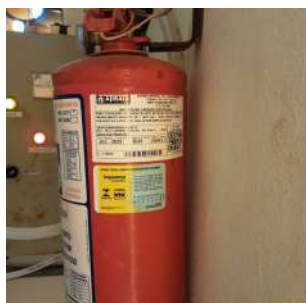
**Foto 14** - Detalhe da etiqueta de controle de manutenções do extintor - dentro da validade.

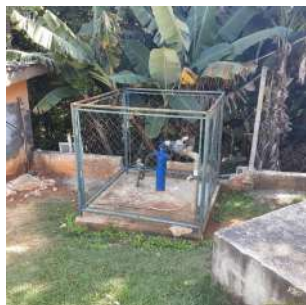
**Foto 1** - Vista geral da área e cercamento do poço.

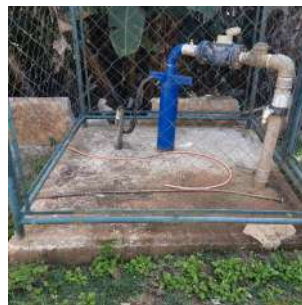
**Foto 2** - Vista geral da estrutura do poço e da laje de proteção.

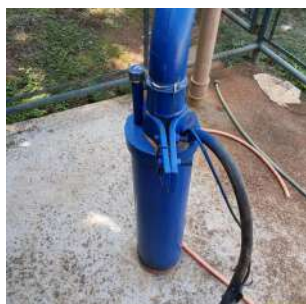
**Foto 5** - Tubo de medição de nível.

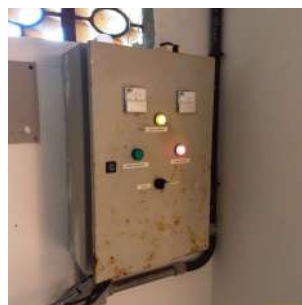
**Foto 12** - Pannel elétrico da bomba do poço.

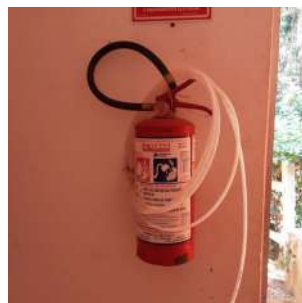
**Foto 13** - Extintor de incêndio instalado no interior da edificação.

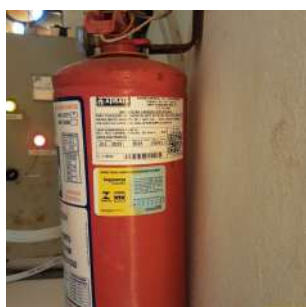
**Foto 14** - Detalhe da etiqueta de controle de manutenções do extintor - dentro da validade.

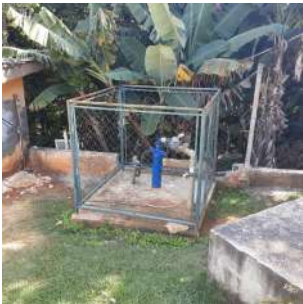
**Foto 1** - Vista geral da área e cercamento do poço.

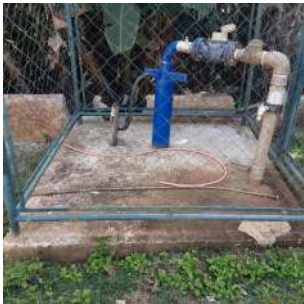
**Foto 2** - Vista geral da estrutura do poço e da laje de proteção.

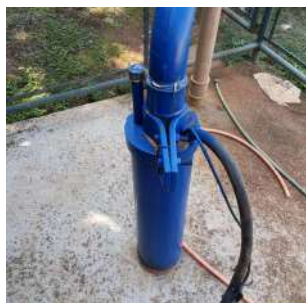
**Foto 5** - Tubo de medição de nível.

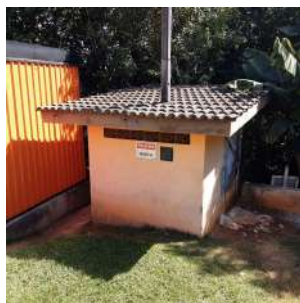
**Foto 6** - Vista geral da edificação que abriga os painéis elétricos e equipamentos de aplicação de cloro e fluor na água bruta. Há uma placa de identificação do poço na fachada da edificação.

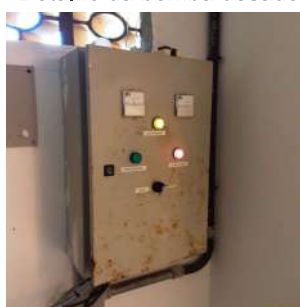
**Foto 12** - Painel elétrico da bomba do poço.

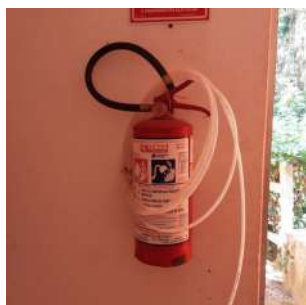
**Foto 13** - Extintor de incêndio instalado no interior da edificação.

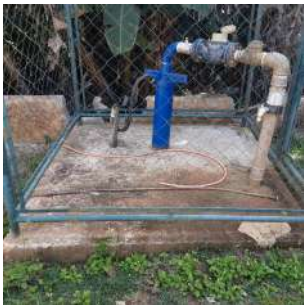
Foto 2 - Vista geral da estrutura do poço e da laje de proteção.

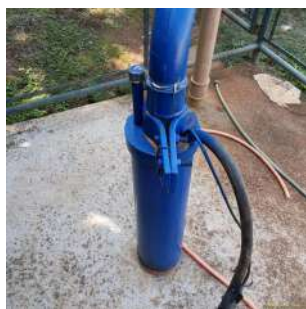
**Foto 5** - Tubo de medição de nível.

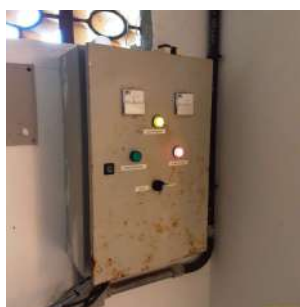
**Foto 12** - Pannel elétrico da bomba do poço.

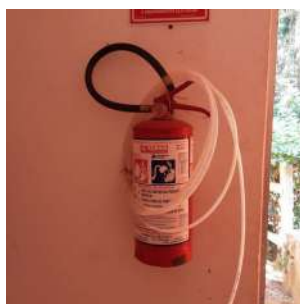
**Foto 13** - Extintor de incêndio instalado no interior da edificação.

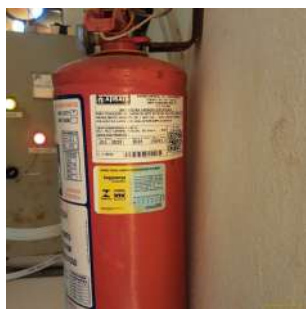
**Foto 14** - Detalhe da etiqueta de controle de manutenções do extintor - dentro da validade.

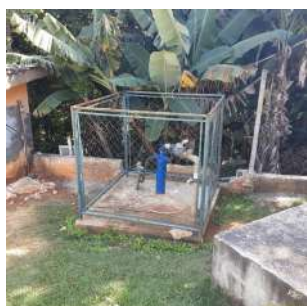
**Foto 1** - Vista geral da área e cercamento do poço.

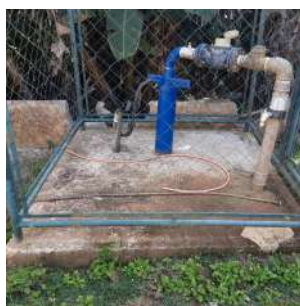
**Foto 2** - Vista geral da estrutura do poço e da laje de proteção.

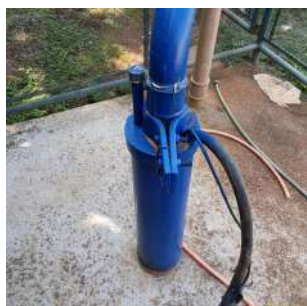
**Foto 5** - Tubo de medição de nível.

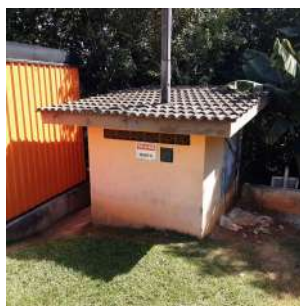
**Foto 6** - Vista geral da edificação que abriga os painéis elétricos e equipamentos de aplicação de cloro e fluor na água bruta. Há uma placa de identificação do poço na fachada da edificação.

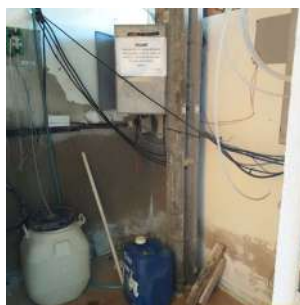
**Foto 8** - Interior da edificação.

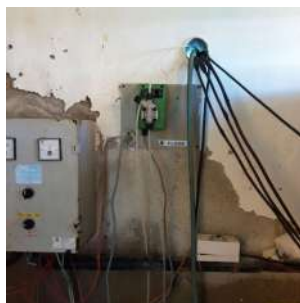
**Foto 10** - Detalhe da bomba dosadora de flúor.

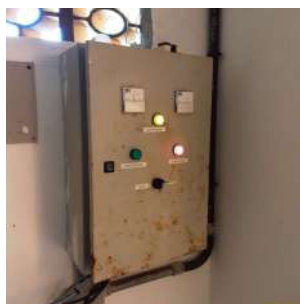
**Foto 12** - Pannel elétrico da bomba do poço.

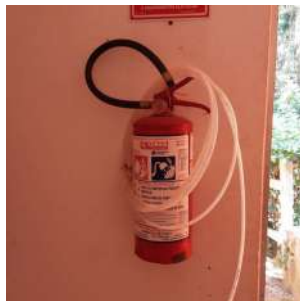
**Foto 13** - Extintor de incêndio instalado no interior da edificação.

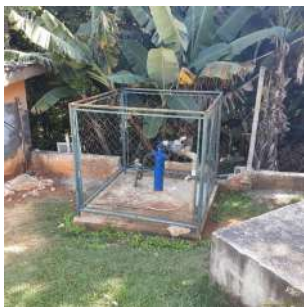
**Foto 1** - Vista geral da área e cercamento do poço.

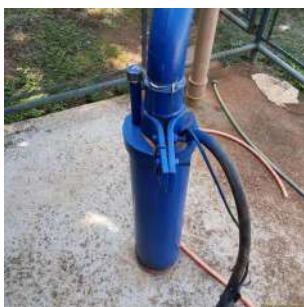
**Foto 5** - Tubo de medição de nível.

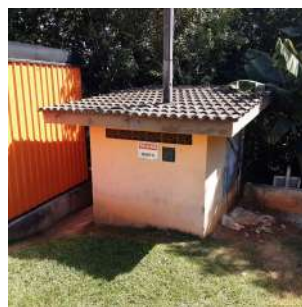
**Foto 6** - Vista geral da edificação que abriga os painéis elétricos e equipamentos de aplicação de cloro e fluor na água bruta. Há uma placa de identificação do poço na fachada da edificação.

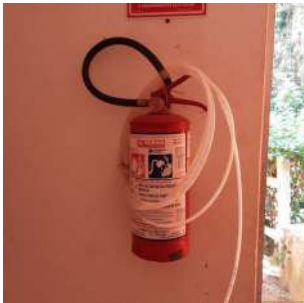
**Foto 13** - Extintor de incêndio instalado no interior da edificação.

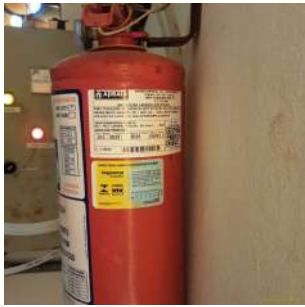
**Foto 14** - Detalhe da etiqueta de controle de manutenções do extintor - dentro da validade.

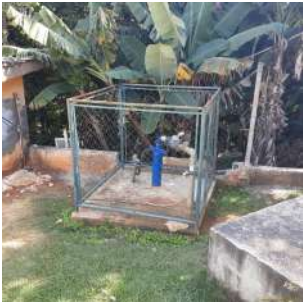
Foto 1 - Vista geral da área e cercamento do poço.

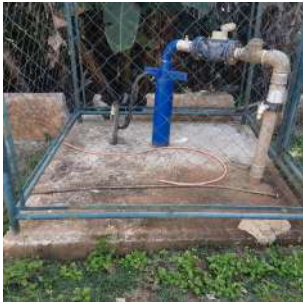
Foto 2 - Vista geral da estrutura do poço e da laje de proteção.

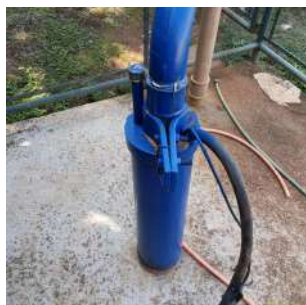
**Foto 5** - Tubo de medição de nível.

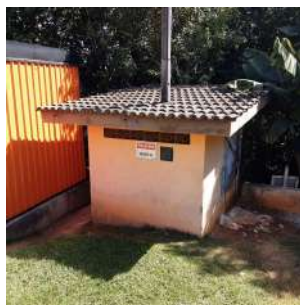
**Foto 6** - Vista geral da edificação que abriga os painéis elétricos e equipamentos de aplicação de cloro e fluor na água bruta. Há uma placa de identificação do poço na fachada da edificação.

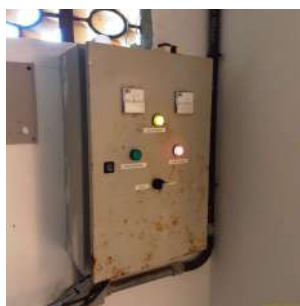
**Foto 12** - Painel elétrico da bomba do poço.

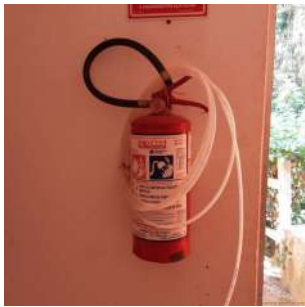
**Foto 13** - Extintor de incêndio instalado no interior da edificação.

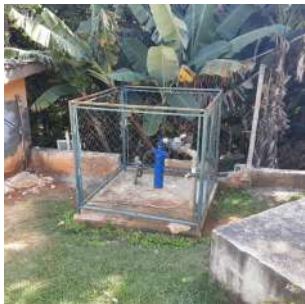
Foto 1 - Vista geral da área e cercamento do poço.

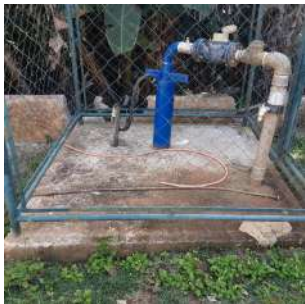
Foto 2 - Vista geral da estrutura do poço e da laje de proteção.

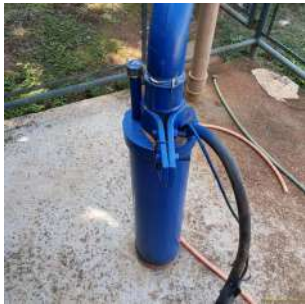
Foto 5 - Tubo de medição de nível.

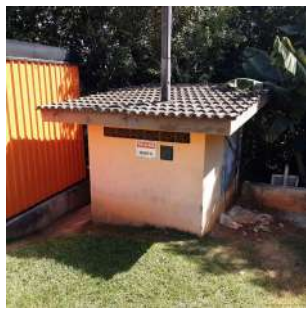
**Foto 6** - Vista geral da edificação que abriga os painéis elétricos e equipamentos de aplicação de cloro e fluor na água bruta. Há uma placa de identificação do poço na fachada da edificação.

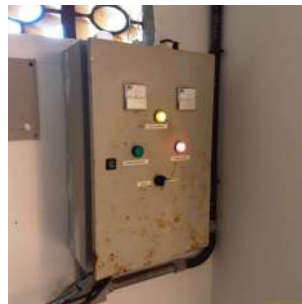
**Foto 12** - Pannel elétrico da bomba do poço.

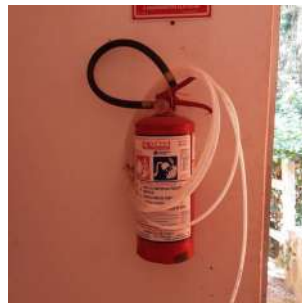
**Foto 13** - Extintor de incêndio instalado no interior da edificação.

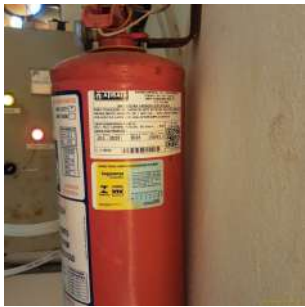
**Foto 14** - Detalhe da etiqueta de controle de manutenções do extintor - dentro da validade.

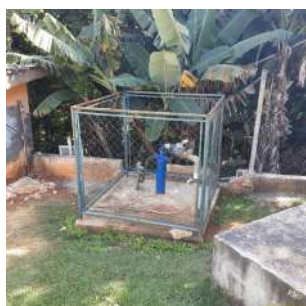
**Foto 1** - Vista geral da área e cercamento do poço.

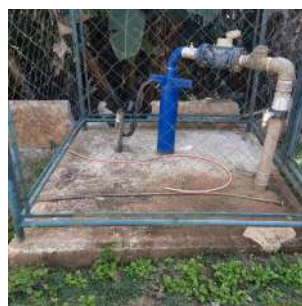
**Foto 2** - Vista geral da estrutura do poço e da laje de proteção.

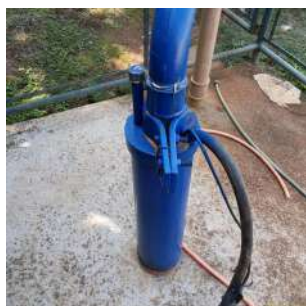
**Foto 5** - Tubo de medição de nível.

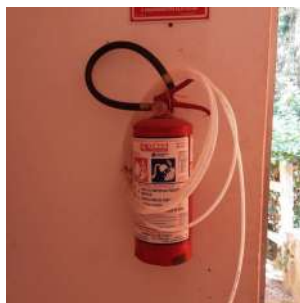
**Foto 13** - Extintor de incêndio instalado no interior da edificação.

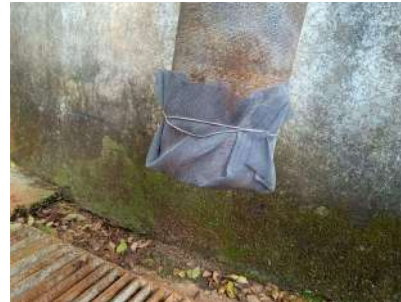
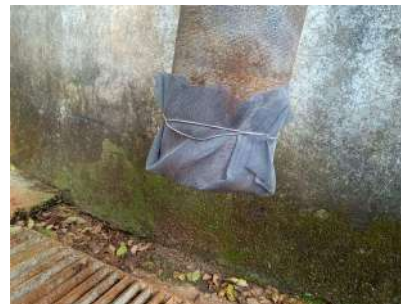
**Foto 10** - Tela de proteção instalada pelo prestador após a fiscalização.

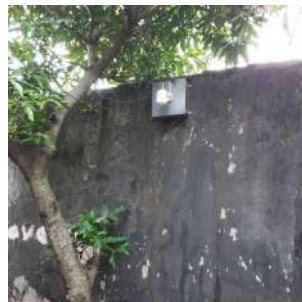
**Foto 12** - Câmera apontada para a régua e mangueira de medição de nível, as imagens são acompanhadas por um operador na ETA Sede.

Esta é uma solução improvisada para acompanhamento do nível do reservatório, desenvolvida pelos funcionários depois que os equipamentos de telemetria pararam de funcionar.

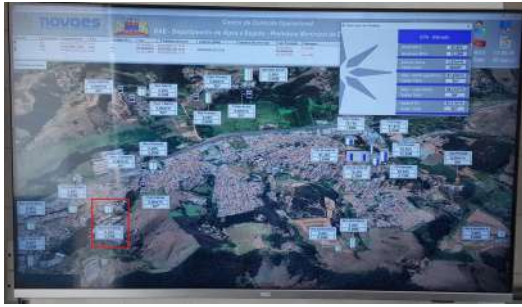
**Foto 13** - O prestador já possui infraestrutura de telemetria instalada no local, como pode ser observado na tela do supervisor do sistema, porém, devido à falta de manutenção dos equipamentos, a medição de nível não está funcionando neste reservatório.

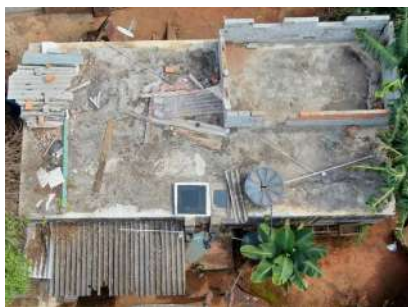
Na vistoria foram observadas algumas adaptações realizadas no reservatório, como: abertura de portas e janelas na estrutura original; instalação de pontos de acesso à água potável, incluindo uma caixa d'água no topo do reservatório; execução de instalações sanitárias para uso doméstico (foi constatada a existência de uma área de serviço com tanque na área externa, mas não há clareza sobre a existência de pias e banheiros na área interna, tampouco sobre quais as condições dessas instalações, visto que não houve acesso à área interna). É importante destacar que essa estrutura foi originalmente projetada para a reservação de água potável e não para fins residenciais. Portanto, há riscos potenciais associados

à ventilação inadequada, iluminação insuficiente, presença de umidade e estabilidade estrutural, principalmente quando se considera que paredes estão sendo erguidas sobre o reservatório, numa provável intenção de ampliar a área habitável. Observou-se, ainda, o cultivo de plantas frutíferas e ornamentais, bem como a criação de animais domésticos em todo o local — práticas incompatíveis com a finalidade original da área, destinada à reservação e distribuição de água potável. Até o momento, não foi identificado nenhum registro de regularização fundiária referente à ocupação, tampouco qualquer procedimento formal que autorize a mudança de uso da edificação. A situação observada demanda atuação intersetorial imediata, com o objetivo de assegurar tanto a proteção da dignidade da família ocupante, quanto a preservação do patrimônio público e o cumprimento da legislação aplicável. Diante do exposto, recomenda-se que as providências para sanar essa

**Foto 1** - Vista aérea do reservatório desativado. É possível observar as paredes de um novo cômodo sendo erguidas sobre o reservatório.

irregularidade sejam  
tomadas  
imediatamente.

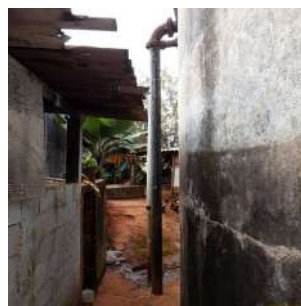
**Foto 4** - Outro ângulo do ponto anterior. À esquerda está a área de serviço da habitação, no centro da imagem é possível notar o escoamento de líquido sobre o solo, aparentemente vindo da caixa d'água instalada no solo.

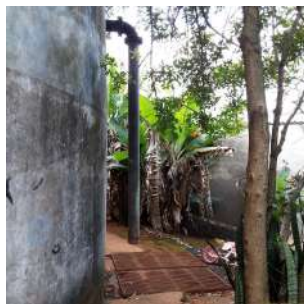
**Foto 9** - Tubo extravasor.

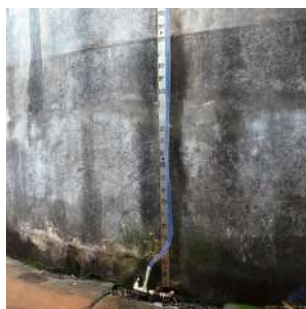
**Foto 11** - Régua e mangueira de medição de nível.

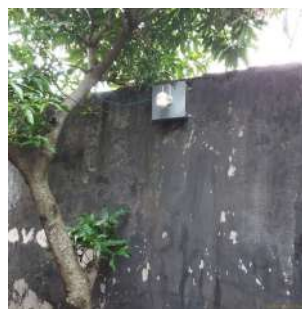
**Foto 12** - Câmera apontada para a régua e mangueira de medição de nível, as imagens são acompanhadas por um operador na ETA Sede.

Esta é uma solução improvisada para acompanhamento do nível do reservatório, desenvolvida pelos funcionários depois que os equipamentos de telemetria pararam de funcionar.

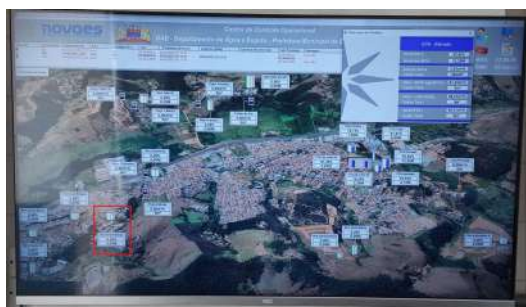
**Foto 13** - O prestador já possui infraestrutura de telemetria instalada no local, como pode ser observado na tela do supervisor do sistema, porém, devido à falta de manutenção dos equipamentos, a medição de nível não está funcionando neste reservatório.

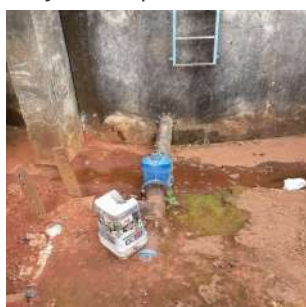
**Foto 7** - Tubulação de saída da água distribuída por gravidade.

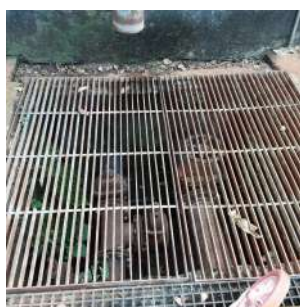
**Foto 8** - Tubulações de saída da água distribuída por gravidade, sob as grelhas de proteção.

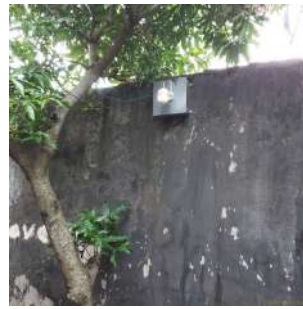
**Foto 12** - Câmera apontada para a régua e mangueira de medição de nível, as imagens são acompanhadas por um operador na ETA Sede.

Esta é uma solução improvisada para acompanhamento do nível do reservatório, desenvolvida pelos funcionários depois que os equipamentos de telemetria pararam de funcionar.

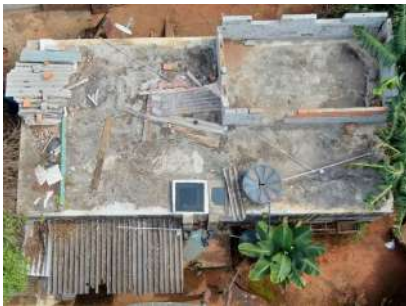
Na vistoria foram observadas algumas adaptações realizadas no reservatório, como: abertura de portas e janelas na estrutura original; instalação de pontos de acesso à água potável, incluindo uma caixa d'água no topo do reservatório; execução de instalações sanitárias para uso doméstico (foi constatada a existência de uma área de serviço com tanque na área externa, mas não há clareza sobre a existência de pias e

**Foto 1** - Vista aérea do reservatório desativado. É possível observar as paredes de um novo cômodo sendo erguidas sobre o reservatório.

imediate, com o objetivo de assegurar tanto a proteção da dignidade da família ocupante, quanto a preservação do patrimônio público e o cumprimento da legislação aplicável. Diante do exposto, recomenda-se que as providências para sanar essa irregularidade sejam tomadas imediatamente.

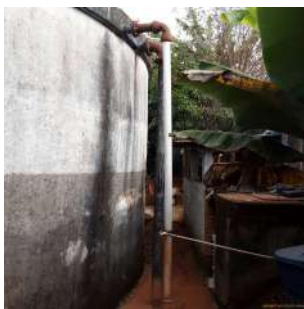
**Foto 3** - Nesta imagem é possível observar uma tomada de água instalada na tubulação de entrada da água potável no reservatório. Esta tomada está conectada a uma caixa d'água que está apoiada sobre o solo.

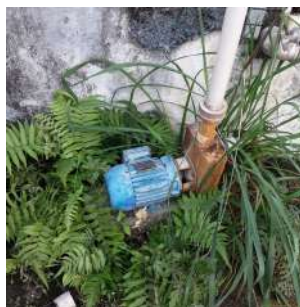
**Foto 6** - Há uma tubulação conectada a uma pequena bomba que era utilizada para abastecimento de caminhões pipa.

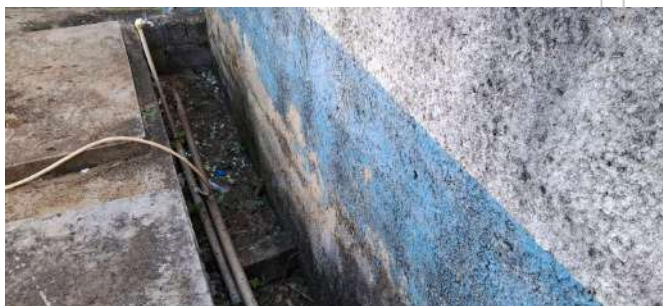
**Foto 8** - Detalhe da parede lateral do reservatório após limpeza realizada pelo prestador.

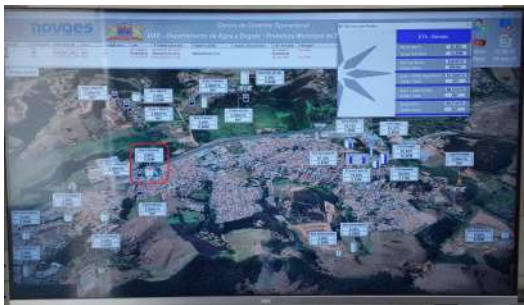
A infraestrutura para medição de nível por telemetria foi instalada neste reservatório, no entanto, não está funcionando devido à falta de manutenção. Visto que o investimento na instalação da infraestrutura já foi realizado e considerando-se a importância desta tecnologia na operação dos reservatórios, é necessário reestabelecer o

**Foto 1** - Tela do supervisorio do sistema de telemetria instalado na ETA Sede. Na área destacada é possível observar que o Reservatório Santos Dumont está representado no sistema, mas não está em funcionamento.

funcionamento dos equipamentos de telemetria.

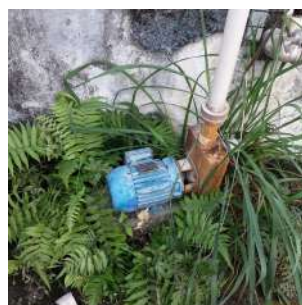
**Foto 6** - Há uma tubulação conectada a uma pequena bomba que era utilizada para abastecimento de caminhões pipa.

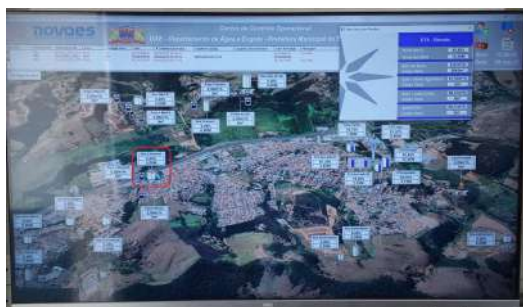
A infraestrutura para medição de nível por telemetria foi instalada neste reservatório, no

entanto, não está funcionando devido à falta de manutenção.

**Foto 1** - Tela do supervísório do sistema de telemetria instalado na ETA Sede. Na área destacada é possível observar que o Reservatório Santos Dumont está representado no sistema, mas não está em funcionamento.

Visto que o investimento na instalação da infraestrutura já foi realizado e considerando-se a importância desta tecnologia na operação dos reservatórios, é necessário reestabelecer o funcionamento dos equipamentos de telemetria.

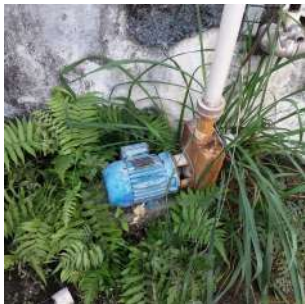
Foto 6 - Há uma tubulação conectada a uma pequena bomba que era utilizada para abastecimento de caminhões pipa.

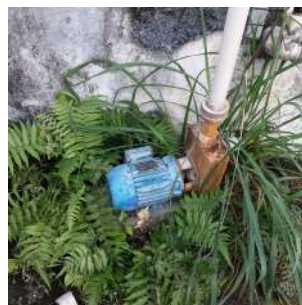
**Foto 6** - Há uma tubulação conectada a uma pequena bomba que era utilizada para abastecimento de caminhões pipa.

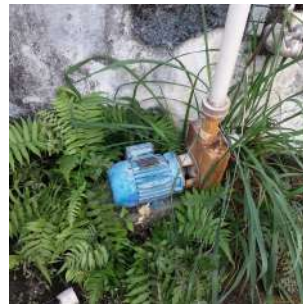
**Foto 6** - Há uma tubulação conectada a uma pequena bomba que era utilizada para abastecimento de caminhões pipa.

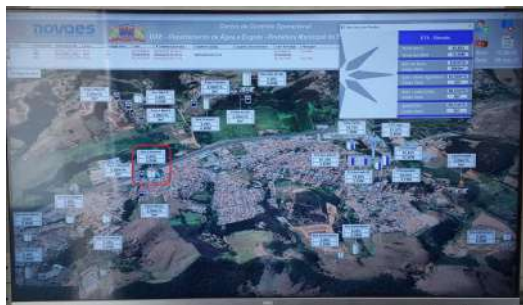
A infraestrutura para medição de nível por telemetria foi instalada neste reservatório, no

entanto, não está funcionando devido à falta de manutenção.

**Foto 1** - Tela do supervísório do sistema de telemetria instalado na ETA Sede. Na área destacada é possível observar que o Reservatório Santos Dumont está representado no sistema, mas não está em funcionamento.

Visto que o investimento na instalação da infraestrutura já foi realizado e considerando-se a importância desta tecnologia na operação dos reservatórios, é necessário reestabelecer o funcionamento dos equipamentos de telemetria.

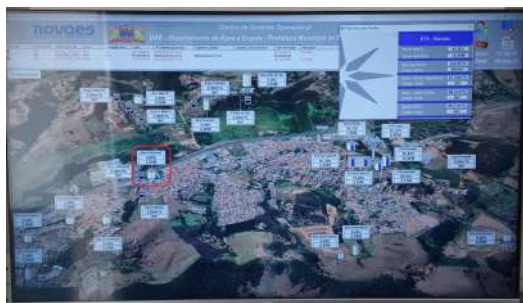
A infraestrutura para medição de nível por telemetria foi instalada neste reservatório, no entanto, não está funcionando devido à falta de manutenção.

**Foto 1** - Tela do supervisor do sistema de telemetria instalado na ETA Sede. Na área destacada é possível observar que o Reservatório Santos Dumont está representado no sistema, mas não está em funcionamento.

Visto que o investimento na instalação da infraestrutura já foi realizado e considerando-se a importância desta tecnologia na operação dos reservatórios, é necessário reestabelecer o funcionamento dos equipamentos de telemetria.

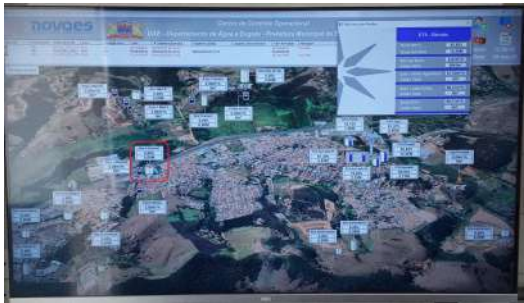
A infraestrutura para medição de nível por telemetria foi instalada neste reservatório, no entanto, não está funcionando devido à falta de manutenção. Visto que o investimento na instalação da infraestrutura já foi realizado e considerando-se a importância desta tecnologia na operação dos reservatórios, é necessário reestabelecer o

funcionamento dos equipamentos de telemetria.

**Foto 1** - Tela do supervisorio do sistema de telemetria instalado na ETA Sede. Na área destacada é possível observar que o Reservatório Santos Dumont está representado no sistema, mas não está em funcionamento.

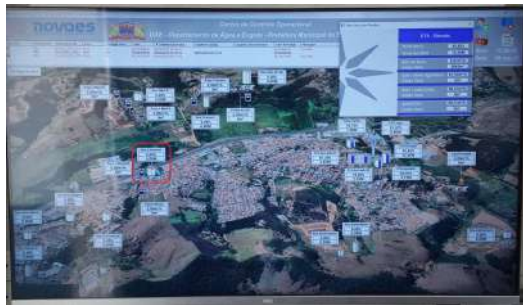
A infraestrutura para medição de nível por telemetria foi instalada neste reservatório, no

entanto, não está funcionando devido à falta de manutenção.

**Foto 1** - Tela do supervísório do sistema de telemetria instalado na ETA Sede. Na área destacada é possível observar que o Reservatório Santos Dumont está representado no sistema, mas não está em funcionamento.

Visto que o investimento na instalação da infraestrutura já foi realizado e considerando-se a importância desta tecnologia na operação dos reservatórios, é necessário reestabelecer o funcionamento dos equipamentos de telemetria.

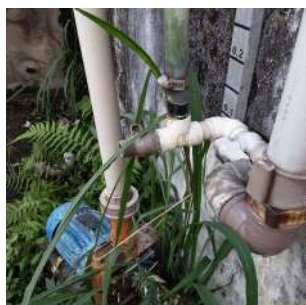
**Foto 7** - Detalhe da torneira para coleta de água do reservatório.

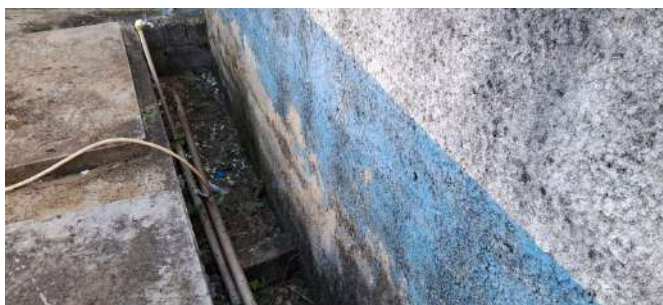
**Foto 8** - Detalhe da parede lateral do reservatório após limpeza realizada pelo prestador.

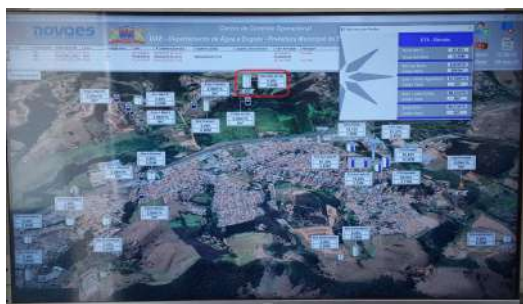
A infraestrutura para medição de nível por telemetria foi instalada neste reservatório, no entanto, não está funcionando devido à falta de manutenção. Visto que o investimento na instalação da

**Foto 1** - Tela do supervisorio do sistema de telemetria instalado na ETA Sede. Na área destacada é possível observar que o Reservatório Vale do Sol está representado no sistema, mas não está em funcionamento.

infraestrutura já foi realizado e considerando-se a importância desta tecnologia na operação dos reservatórios, é necessário reestabelecer o funcionamento dos equipamentos de telemetria.

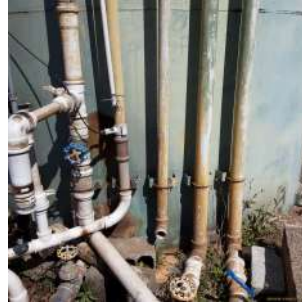
**Foto 8** - No centro, o tubo extravasor.

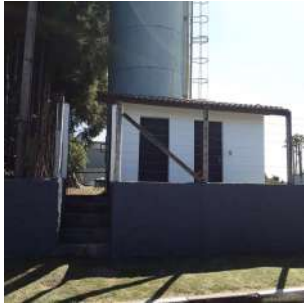
**Foto 1** - Vista geral do cercamento e portão de acesso ao reservatório.

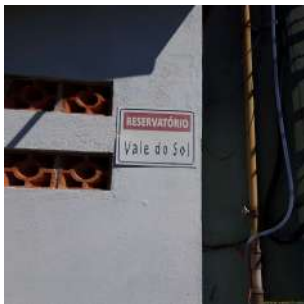
**Foto 3** - Detalhe da placa de identificação do reservatório afixada na parede da edificação.

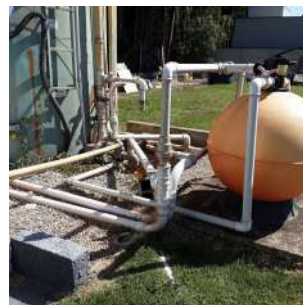
**Foto 5** - Vista geral das tubulações de entrada e saída do reservatório.

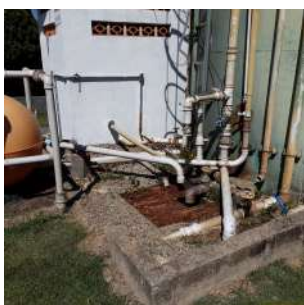
**Foto 6** - Vista geral das tubulações de entrada e saída do reservatório.

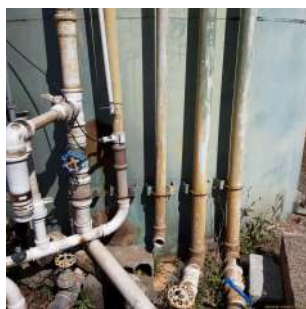
**Foto 8** - No centro, o tubo extravasor.

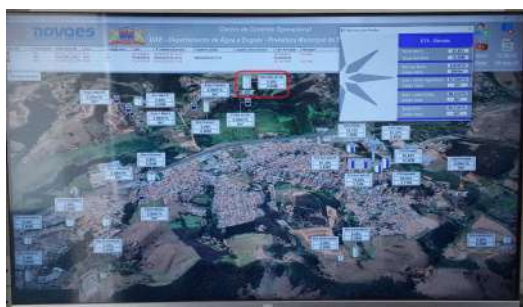
**[RES-6.14] - Ausência de manutenção, limpeza, conservação e segurança**

A infraestrutura para medição de nível por telemetria foi instalada neste reservatório, no entanto, não está funcionando devido à falta de manutenção.

**Foto 1** - Tela do supervisor do sistema de telemetria instalado na ETA Sede. Na área destacada é possível observar que o Reservatório Vale do Sol está representado no sistema, mas não está em funcionamento.

Visto que o investimento na instalação da infraestrutura já foi realizado e considerando-se a importância desta tecnologia na operação dos reservatórios, é necessário reestabelecer o funcionamento dos equipamentos de telemetria.

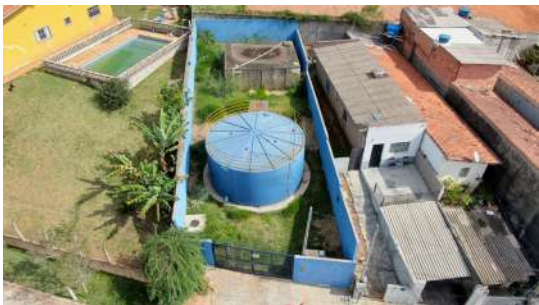
Foto 1 - Vista aérea do local e entorno.

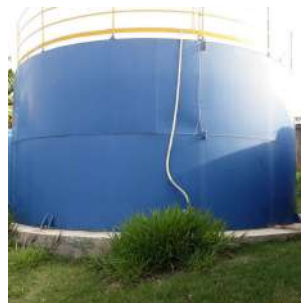
**Foto 8** - Mangueira de medição de nível.

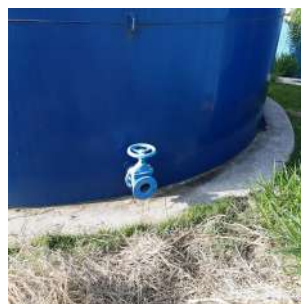
**Foto 9** - Registro de descarga do reservatório.

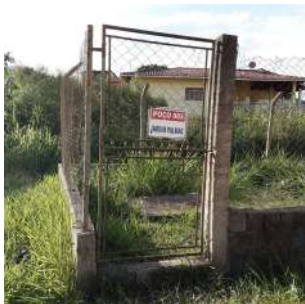
Foto 2 - Placa de identificação afixada no portão de acesso à área.

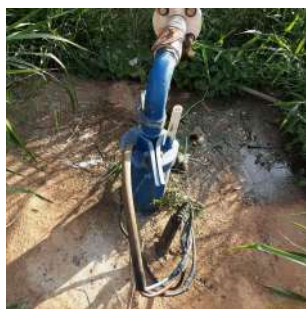
**Foto 7** - Tubo de medição de nível.

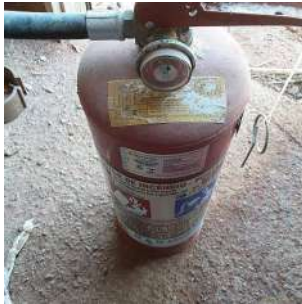
**[CSP-3.11] - Extintor de incêndio com validade expirada****Não Conforme****[CSP-3.11] Observações**

**Foto 1** - Detalhe da etiqueta de controle de manutenções do extintor - fora da validade.

Providenciar a manutenção do extintor, conforme Art. 10.9 da NR 10 e Art. 23.1 da NR 23.

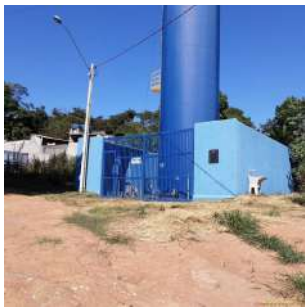
**Foto 1** - Vista geral do cercamento e portão de acesso à área. Há uma placa de identificação do reservatório afixada no portão de acesso.
