**Relatório de Fiscalização 112/2025**

**RELATÓRIO DE FISCALIZAÇÃO TÉCNICA DOS SISTEMAS DE ÁGUA E ESGOTO DO MUNICÍPIO DE  
SÃO CARLOS****PRESTADOR: SERVIÇO AUTÔNOMO DE ÁGUA E ESGOTO DE SÃO CARLOS - SAAE**

Verificação de Não Conformidades

Americana, junho de 2025

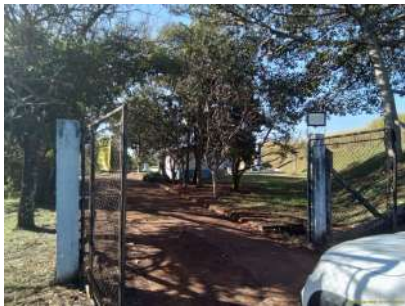
[ETE-8.10] - Ausência de identificação da área

Não Conforme

Foto 1 - Ausência de identificação da área

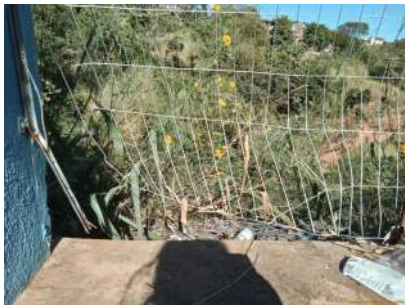
[EEE-7.1] - A área não está devidamente cercada

Foto 1 - Cerca danificada.

Realizar reparo do cercamento danificado.

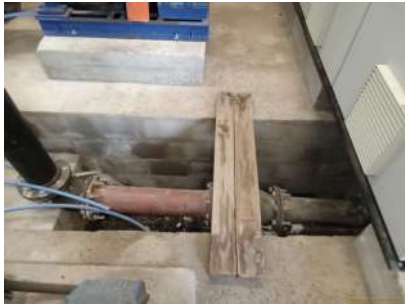
[EEA4.10] Ausência de manutenção, limpeza, conservação e

segurança.  
Providenciar a  
instalação de tampa ou  
grade de piso na  
abertura com tábuas de  
madeira para garantir a  
segurança apontada no  
relatório 113/2024.

Foto 1 - Tábuas de madeira improvisadas

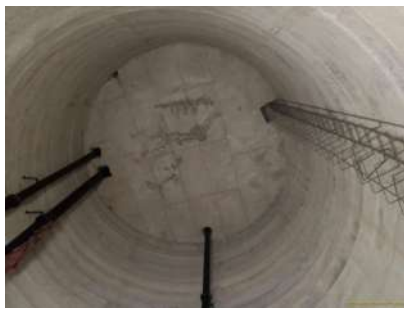
**Foto 3** - Laje de fundo

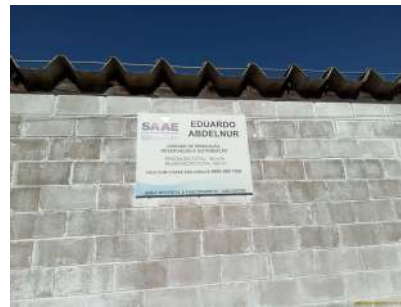
**Foto 2** - Placa de identificação

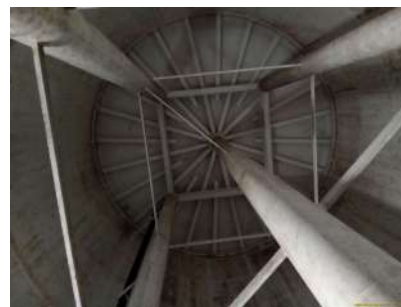
**Foto 5** - Vista da laje de fundo do reservatório

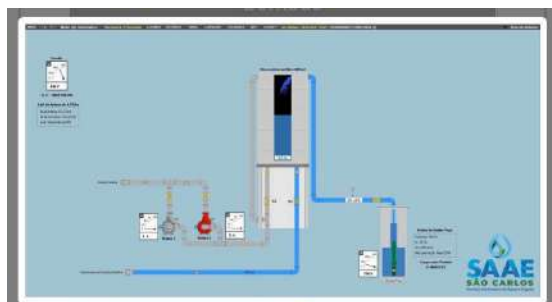
**Foto 6** - Telemetria

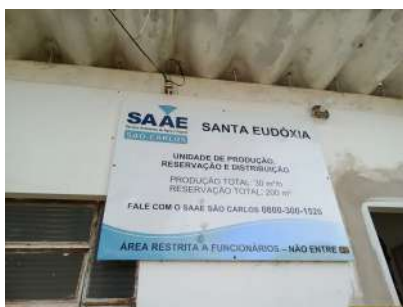
**Foto 1** - Placa de identificação

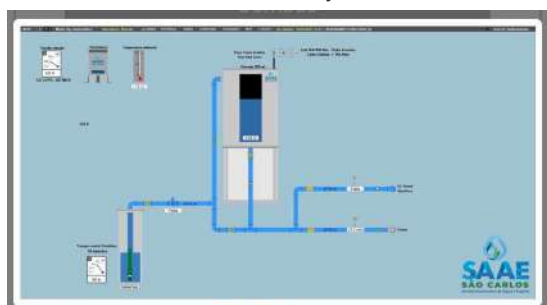
**Foto 7** - Telemetria

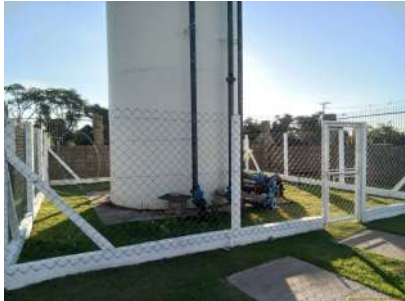
Foto 5 - Vista externa da área cercada

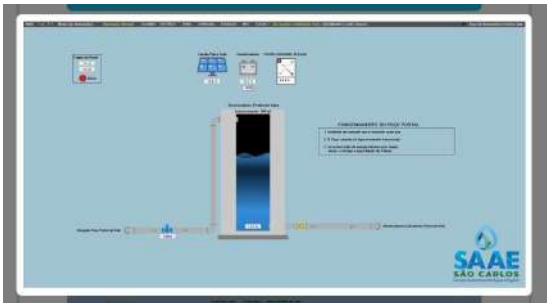
Foto 4 - Telemetria
