## Relatório de Fiscalização 117/2025

RELATÓRIO DE FISCALIZAÇÃO TÉCNICA DOS SISTEMAS DE ÁGUA E ESGOTO DO MUNICÍPIO DE SUMARÉ

PRESTADOR: BRK Ambiental - Sumaré

Americana, julho de 2025

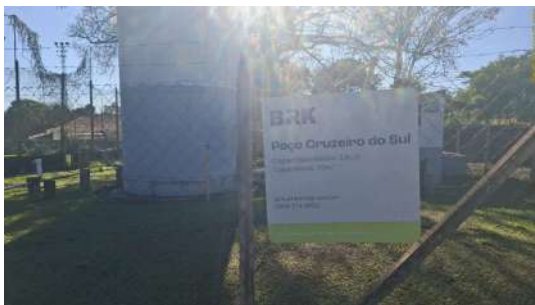
**Foto 1** - Placa de identificação.

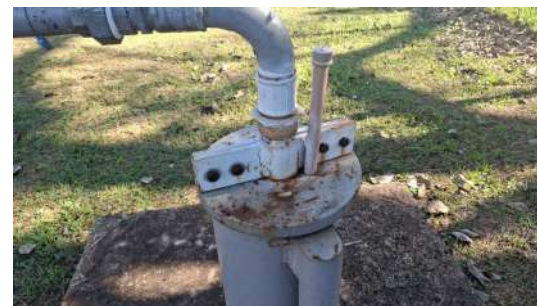
**Foto 4** - Medidor de nível.

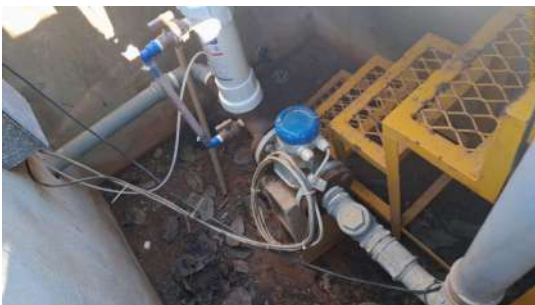
**Foto 7** - Medidor de vazão e dosadora de pastilha de cloro.

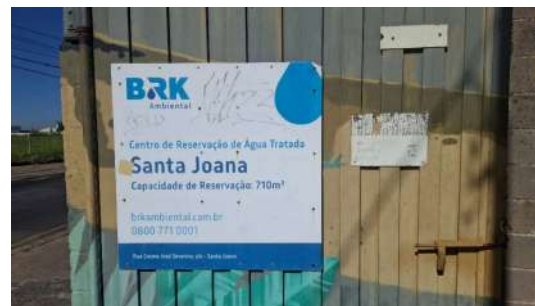
**Foto 6** - Placa de identificação.

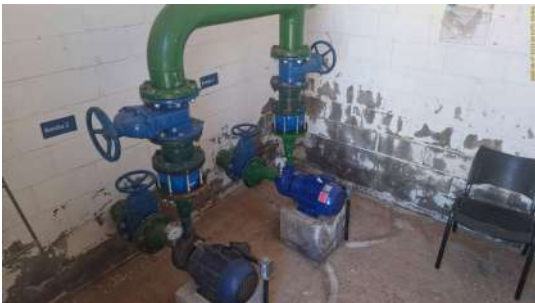
**Foto 9** - Conjuntos moto-bombas.

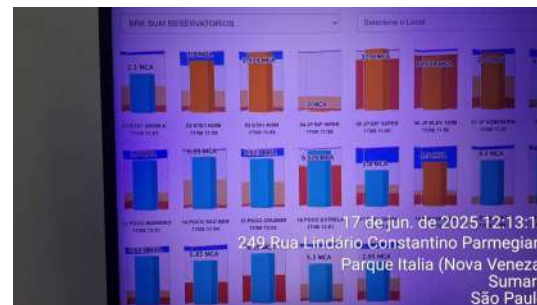
**Foto 7** - CCO com os níveis dos reservatórios da cidade.

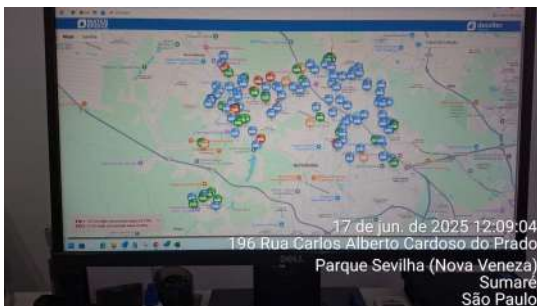
**Foto 8** - Tela do CCO com o monitoramento de pressões da cidade.

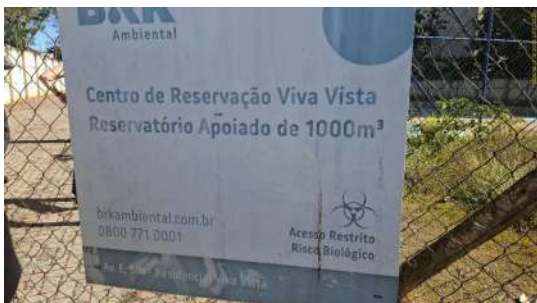
**Foto 9** - Placa de identificação.

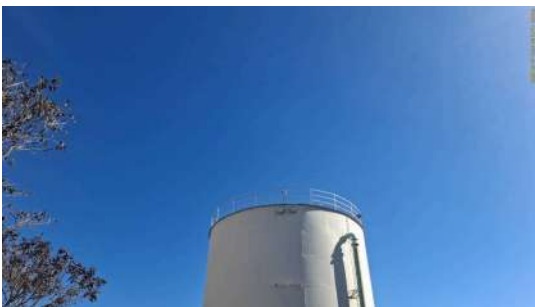
**Foto 11** - Vista do guarda-corpo da cobertura e do captor do SPDA.

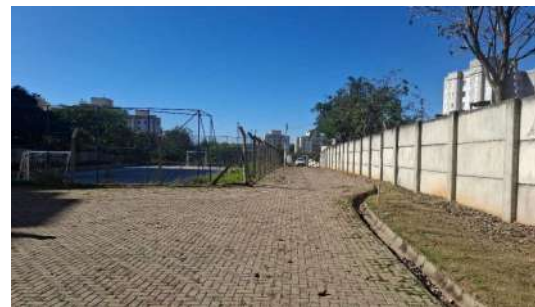
**Foto 12** - Vista da área.

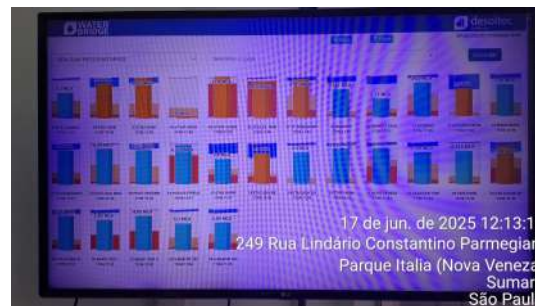
**Foto 14** - CCO com os níveis dos reservatórios da cidade.

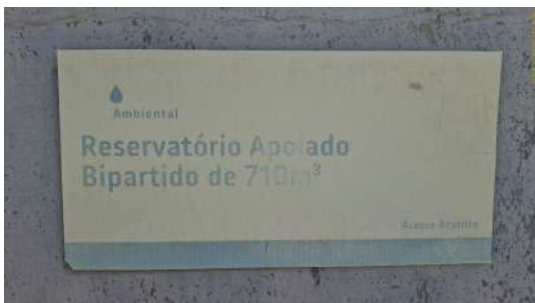
**Foto 15** - Placa de identificação.

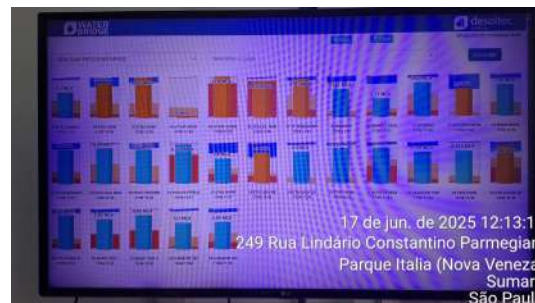
**Foto 16** - CCO com os níveis dos reservatórios da cidade.

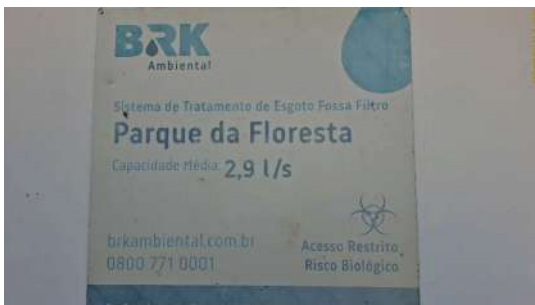
**Foto 9** - Placa da EEE.

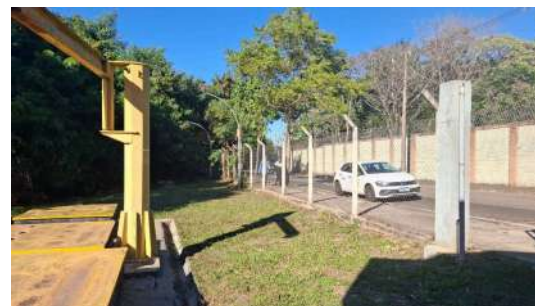
**Foto 12** - Vista do recinto e do fechamento em alambrado.

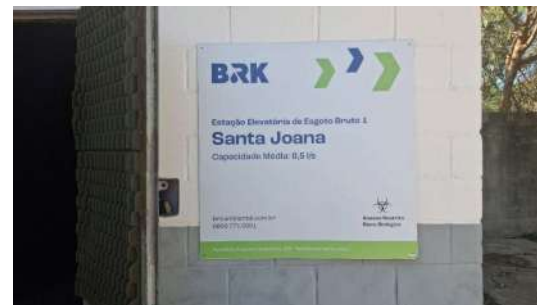
**Foto 8** - Placa de identificação.

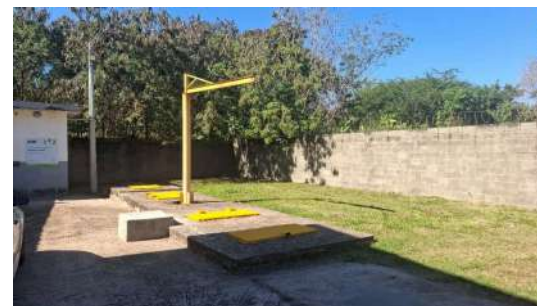
**Foto 10** - Vista da área da EEE.

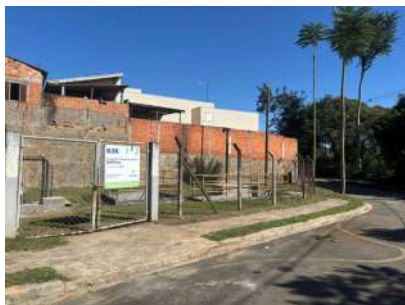
**Foto 1** - Placa de identificação.

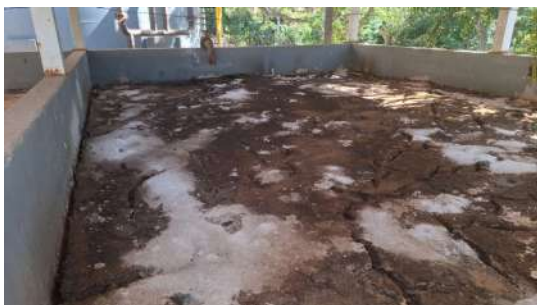
**Foto 17** - Leito de secagem.

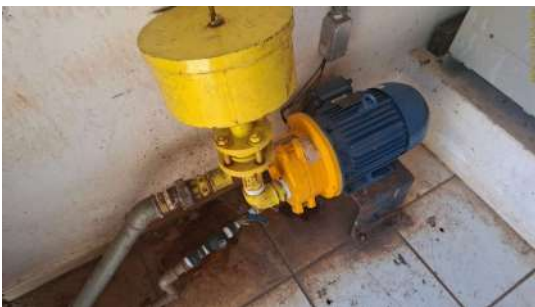
Foto 19 - Soprador.

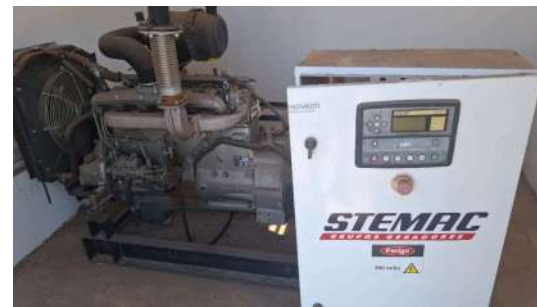
Foto 20 - Gerador.

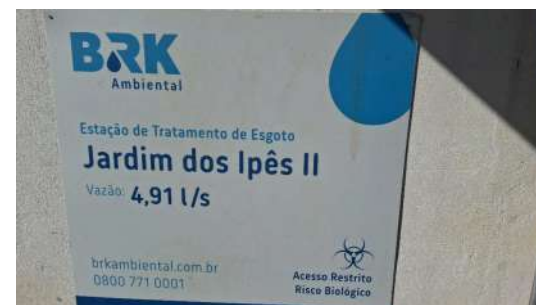
**Foto 2** - Placa de identificação.

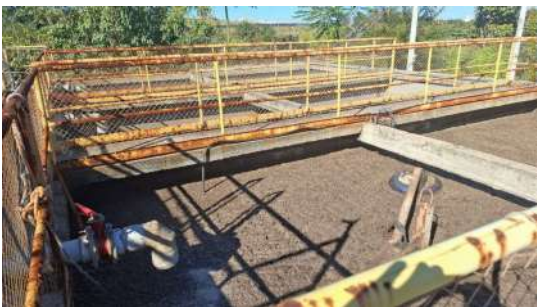
**Foto 7** - Vista geral do tratamento.

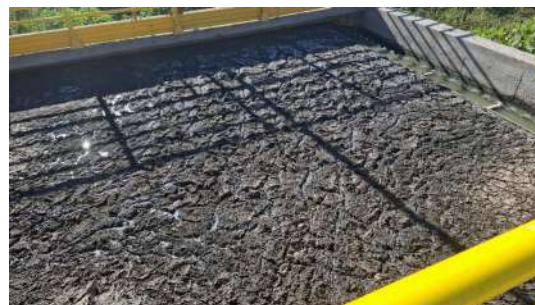
**Foto 10** - Tratamento.

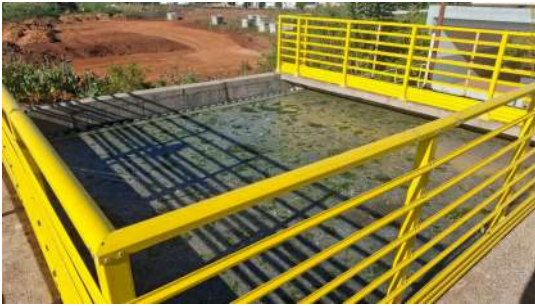
**Foto 11** - Tratamento.

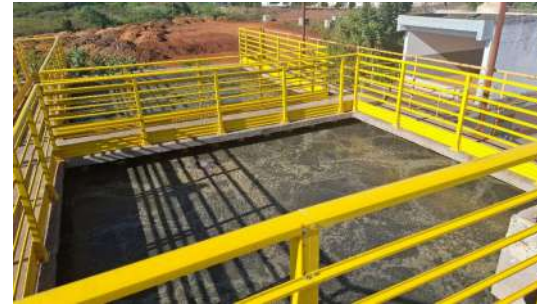
**Foto 12** - Tratamento (aeração).

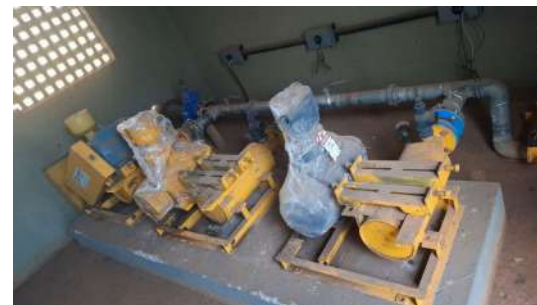
**Foto 18** - Sopradores.
