**Relatório de Fiscalização 118/2025**

**RELATÓRIO DE FISCALIZAÇÃO TÉCNICA DOS SISTEMAS DE ÁGUA E ESGOTO DO MUNICÍPIO DE PEDREIRA**

PRESTADOR: SERVIÇO AUTÔNOMO DE ÁGUA E ESGOTO DE PEDREIRA - SAAE

Verificação de Não Conformidades

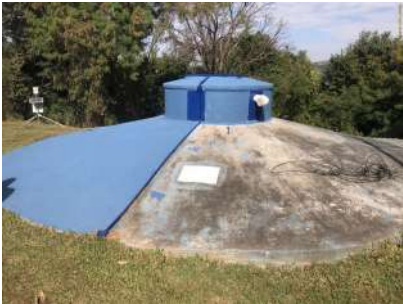
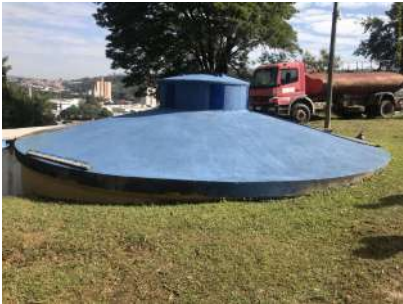
[RES6.0] Fotos gerais da fiscalização

Conforme

Foto 1 - Reservatório R2B

Foto 2 - Reservatório R2B

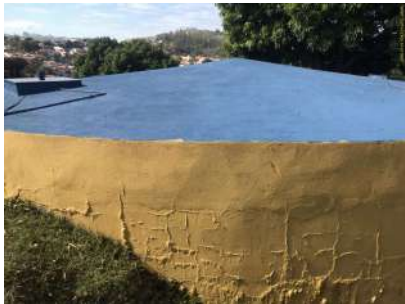
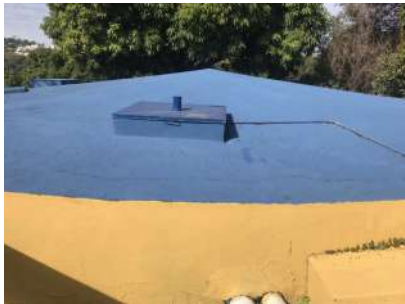
[RES6.0] Fotos gerais da fiscalização Conforme

Foto 1 - Reservatório

Foto 2 - Reservatório

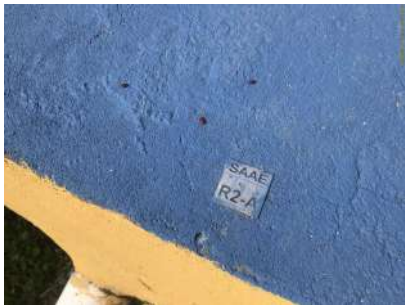
[RES6.2] Ausência de identificação da área Conforme

Foto 1 - Placa de Identificação

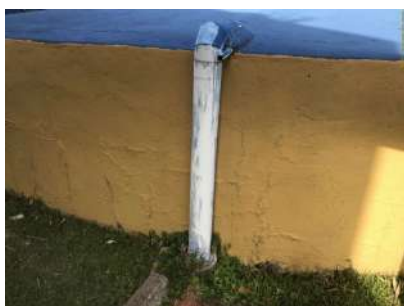
**[RES6.12] Reservatório sem tubo extravasor**

**Foto 1** - Tubo extravasor

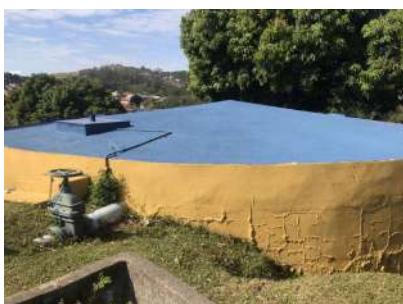
**[RES6.14] Ausência de manutenção, limpeza, conservação e segurança**

**Foto 1** - Reservatório

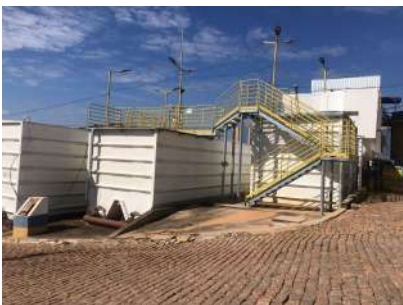
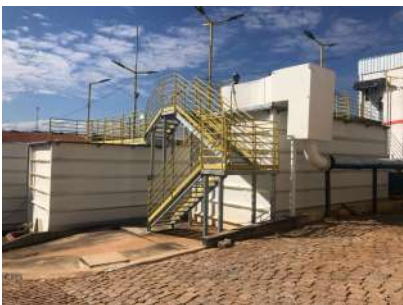
[ETA-5.0] - Fotos gerais da fiscalização Conforme

Foto 1 - ETA Compacta

Foto 2 - ETA Compacta

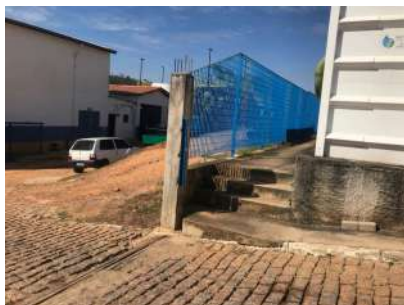
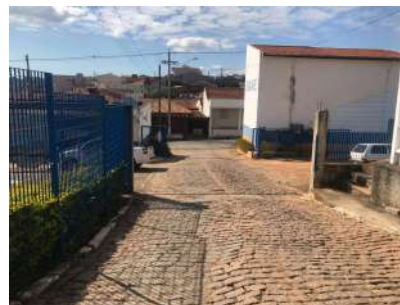
[ETA-5.1] - A área não está devidamente cercada Conforme

Foto 1 - Área cercada com gradil

Foto 2 - Área cercada com gradil

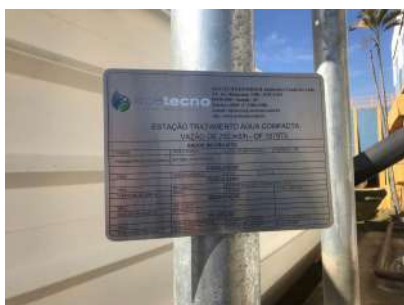
[ETA-5.6] - Ausência de identificação da área

Foto 1 - Placa de identificação

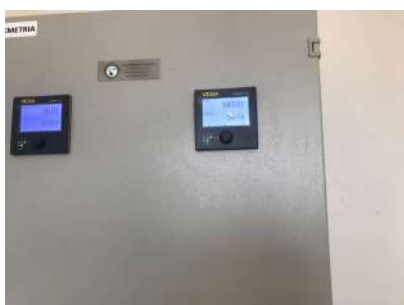
[ETA-5.7] - Ausência de Macromedidor com indicação direta de vazão ou volume nas entradas e saídas da ETA

Foto 1 - Macromedidor

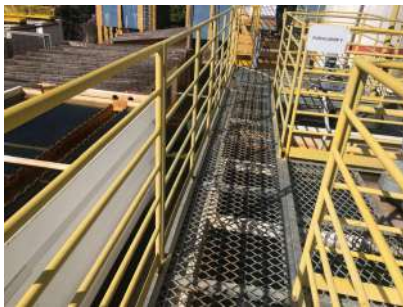
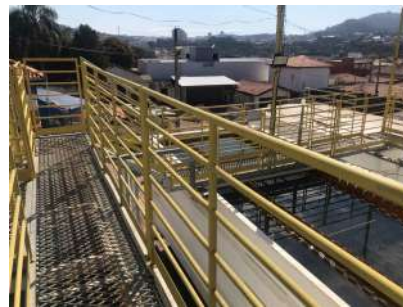
**[ETA-5.10] - Escadas e guarda-corpos existentes em condições inadequadas**

**Foto 1** - Guarda-corpos

**Foto 2** - Guarda-corpos

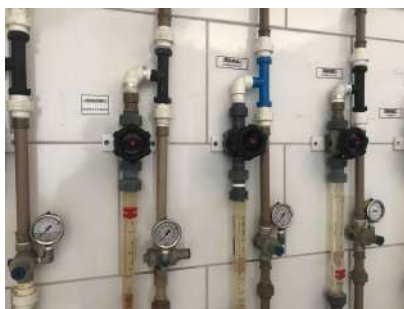
**[ETA-5.16] - Não realização de desinfecção na água tratada**

Foto 1 - Dosador de Cloro

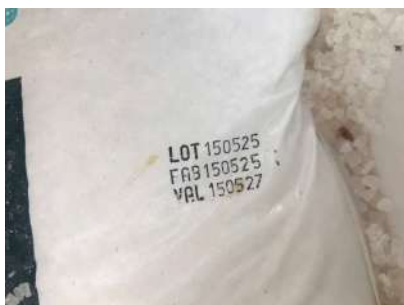
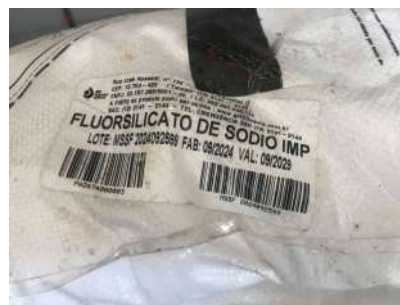
[ETA-5.21] - Produtos químicos vencidos

**Foto 1** - Validade dos produtos químicos

**Foto 2** - Validade dos produtos químicos**[ETA-5.9] - Condições inadequadas de higiene e limpeza do laboratório**

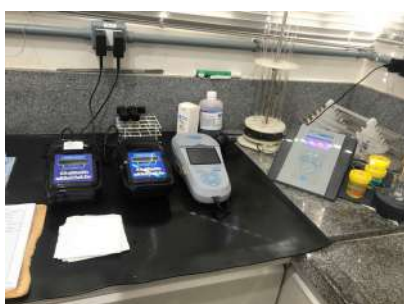
**Foto 1** - Bancada do laboratório

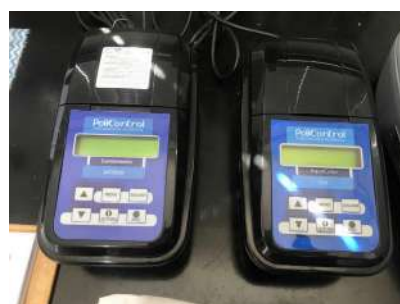
**Foto 2** - Turbidímetro e Fotocolorímetro

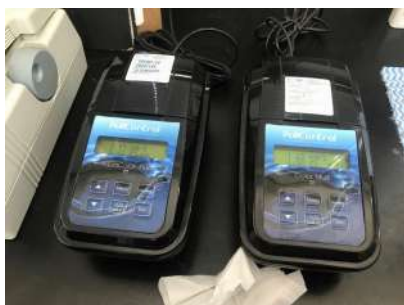
**Foto 3** - Fotocolorímetro (Flúor e Multiparâmetros)

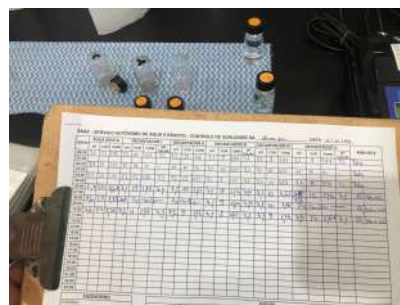
**Foto 4** - Controle dos parâmetros da qualidade da água**[ETA-5.19] - Não atender aos padrões de potabilidade****Conforme****Fotos de [ETA-5.19]**

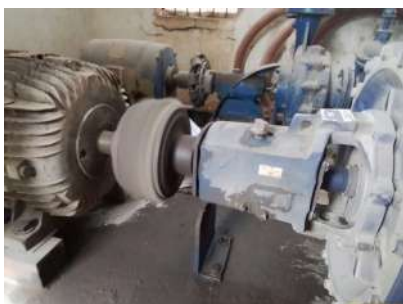
**Foto 1** - Selo mecânico

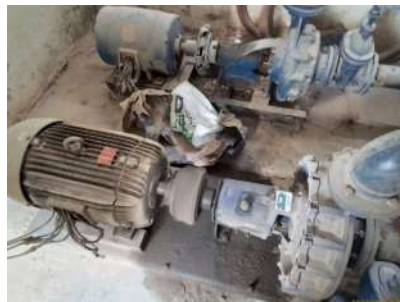
Apesar da plataforma de instalação da motobomba estar úmida, não foram encontrados vazamentos aparentes.

**Foto 2** - Motobombas

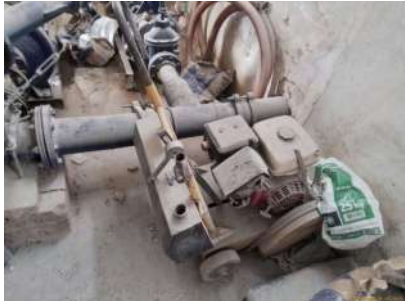
A EEA está sendo utilizada para guarda de materiais e equipamentos diversos. É necessária remoção e guarda desses objetos em local destinado a esse fim. Ademais, é preciso que se mantenha o local limpo.

Foto 3 - Materiais e equipamentos
