**Relatório de Fiscalização 128/2025**

**RELATÓRIO DE FISCALIZAÇÃO TÉCNICA DOS SISTEMAS DE ÁGUA E ESGOTO DO MUNICÍPIO DE MATÃO**

PRESTADOR: ÁGUAS DE MATÃO

Verificação de Não Conformidades

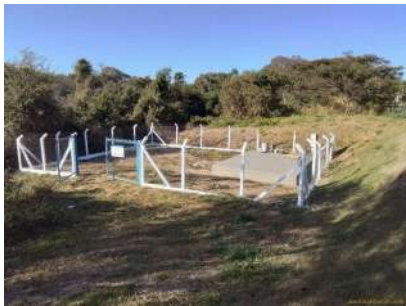
Foto 1 - EEE Vale do Sol, em Matão.

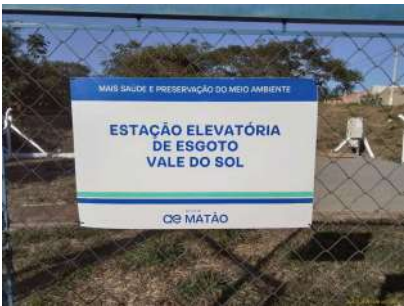
Foto 2 - Identificação do local.

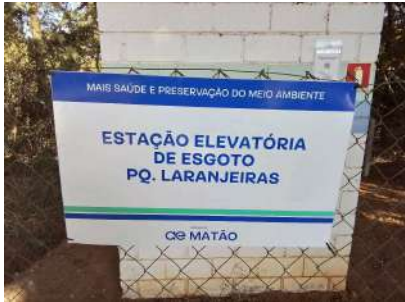
Foto 2 - Identificação do local.

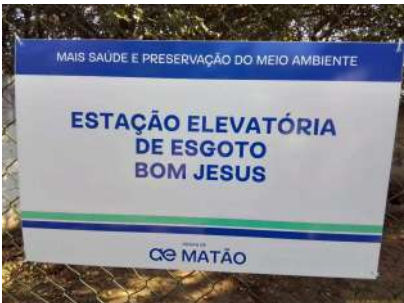
Foto 2 - Identificação do local.

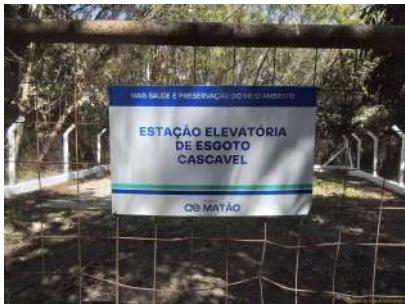
Foto 2 - Identificação do local.

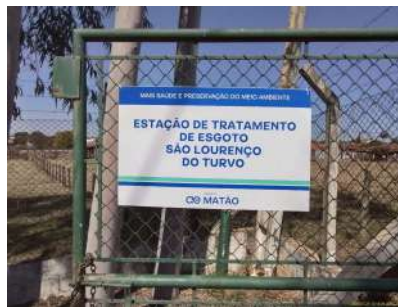
**Foto 2** - Identificação do local.

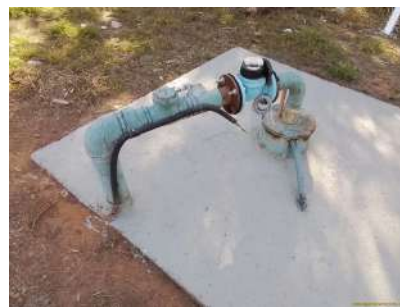
**Foto 2** - Vista do poço.

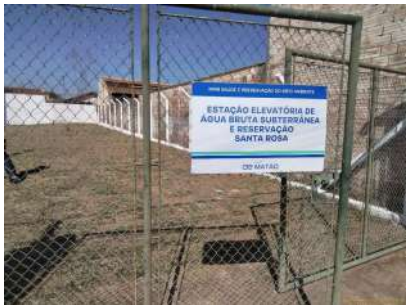
Foto 1 - Identificação do local.

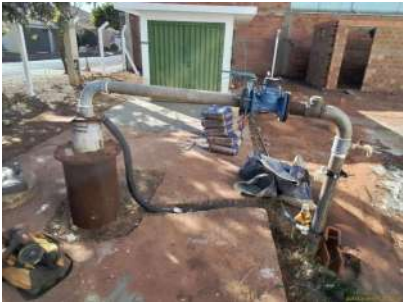
Foto 2 - Poço Laranjeiras.

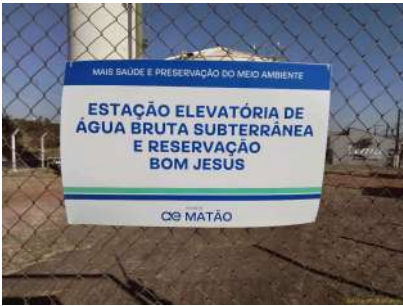
Foto 2 - Identificação do local.

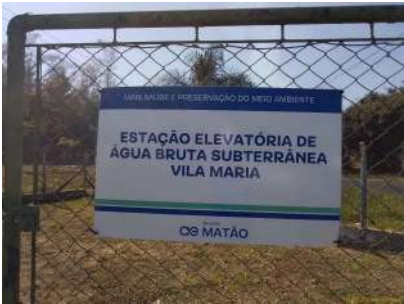
Foto 2 - Identificação do local.

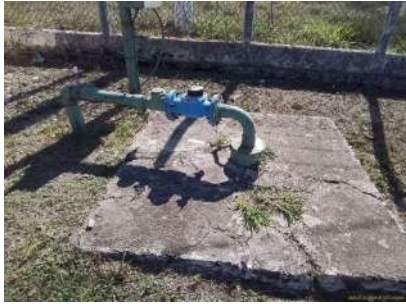
Foto 3 - Vista do poço.

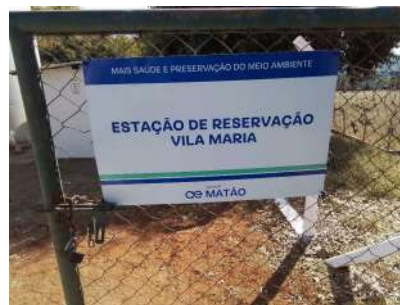
Foto 2 - Identificação do local.

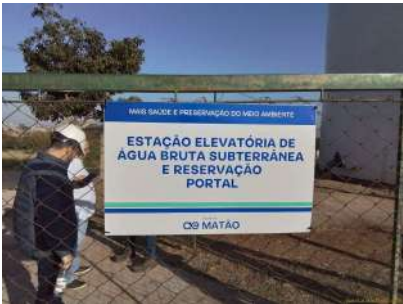
Foto 2 - Identificação do local.

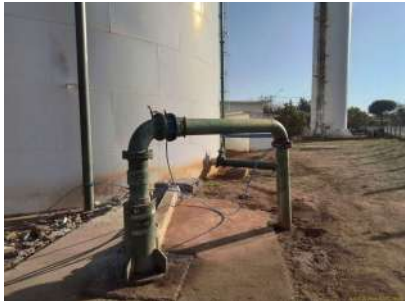
Foto 3 - Vista do poço.

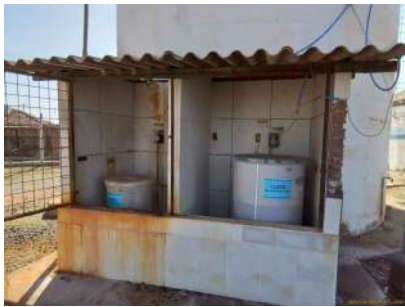
Foto 5 - Cloro e flúor aplicado na água captada pelo poço.

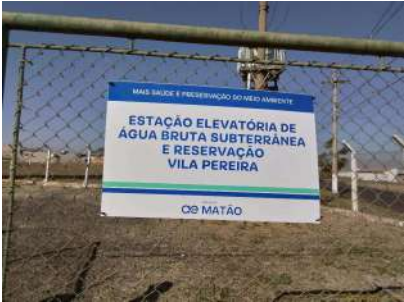
Foto 3 - Identificação do local.

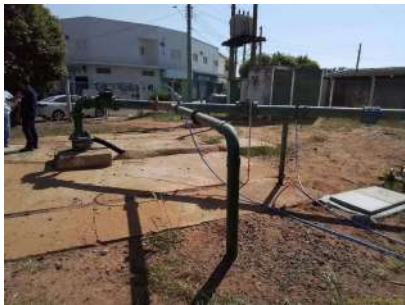
Foto 1 - Vista do poço.
