**Relatório de Fiscalização** 131/2025

**RELATÓRIO DE FISCALIZAÇÃO TÉCNICA DOS SISTEMAS DE ÁGUA E ESGOTO DO MUNICÍPIO DE NOVA ODESSA**

PRESTADOR: CODEN AMBIENTAL - COMPANHIA DE DESENVOLVIMENTO DE NOVA ODESSA

Americana, julho de 2025

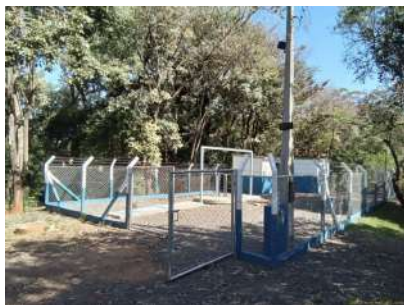
**Foto 1** - Vista externa da EEEB Bosque dos Eucaliptos

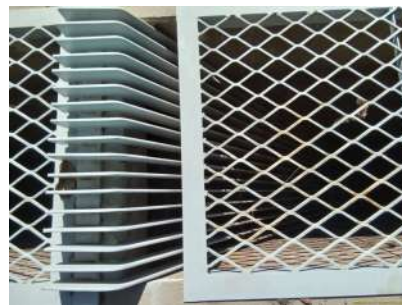
**Foto 2** - Grade

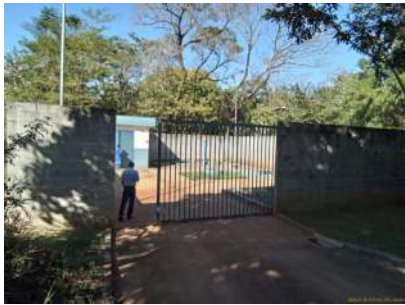
Foto 1 - Vista externa da EEBE Fortaleza

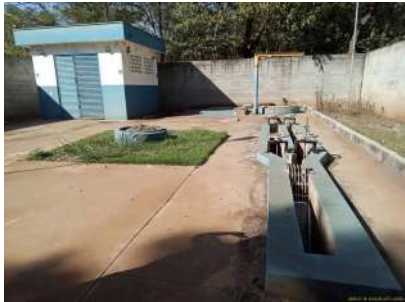
Foto 3 - EEBE Fortaleza

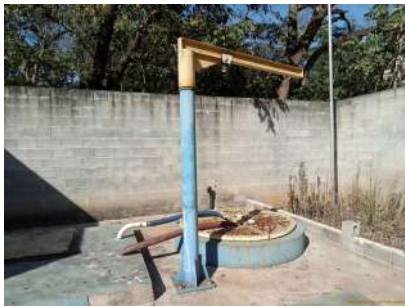
Foto 5 - Talha

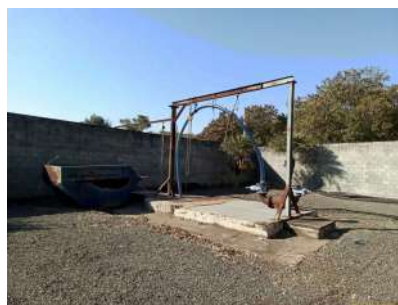
**Foto 2** - EEEB São Jorge

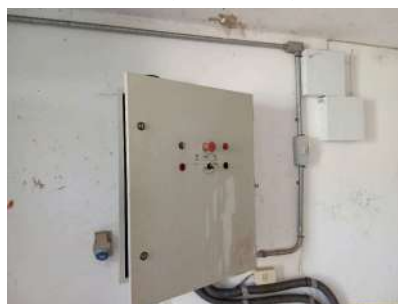
**Foto 6** - Pannel de comando e controle

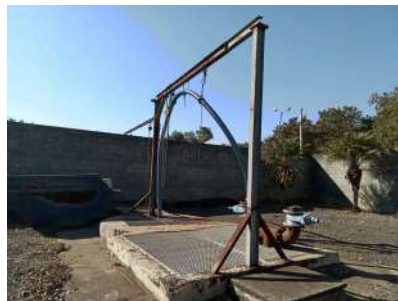
**Foto 7** - Talha

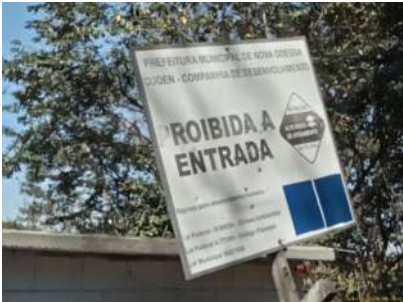
Foto 2 - Placa de identificação

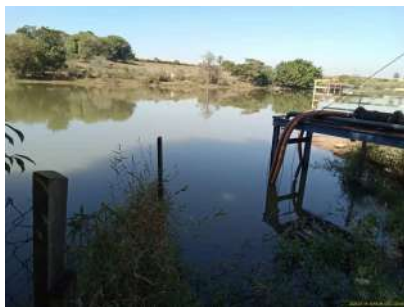
**Foto 4** - Represa

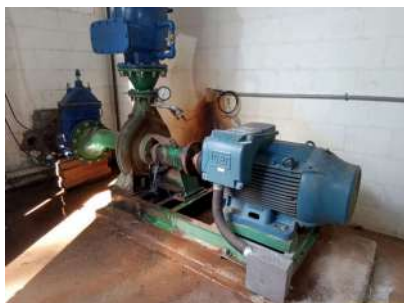
**Foto 6** - Conjunto motobomba

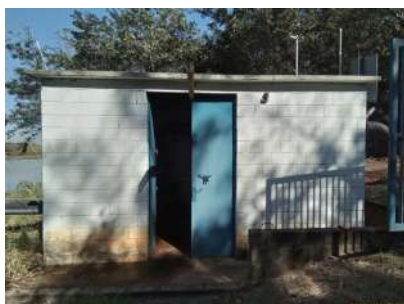
**Foto 8** - Casa de bombas

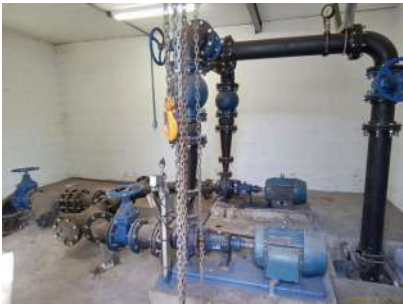
Foto 2 - Conjuntos motobombas

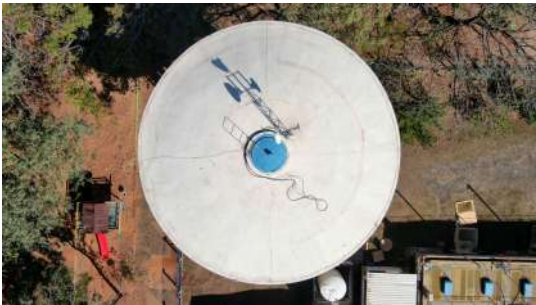
Foto 2 - Vista superior do reservatório Castelo

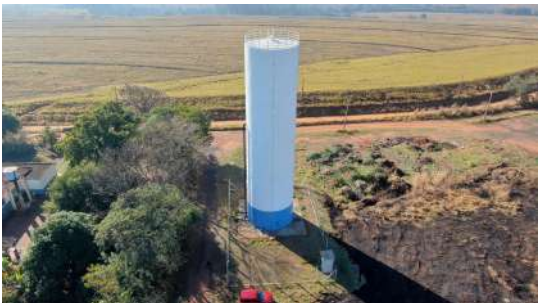
Foto 1 - Vista lateral da área do reservatório Pós Anhanguera
