**Relatório de Fiscalização** 143/2025

**ARES** AGÊNCIA REGULADORA PCJ**RELATÓRIO DE FISCALIZAÇÃO TÉCNICA DOS SISTEMAS DE ÁGUA E ESGOTO DO MUNICÍPIO DE OLÍMPIA**

PRESTADOR: SABESP/OLÍMPIA

Americana, agosto de 2025

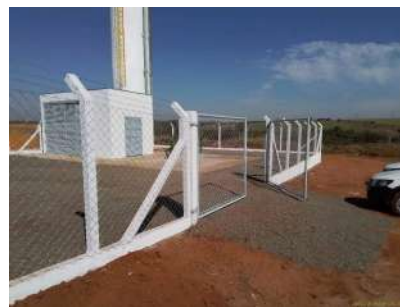
**Foto 2** - Cercamento da área, sem identificação.

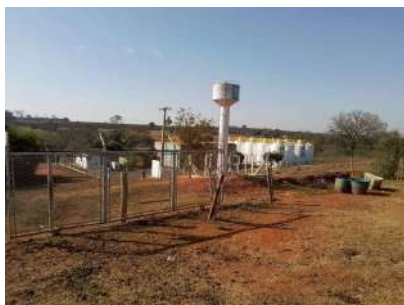
**Foto 1** - Vista da ETE Córrego dos Pretos.

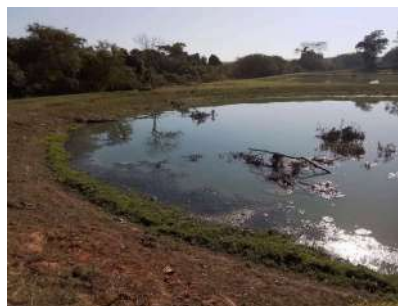
**Foto 4** - Vista da lateral da lagoa.

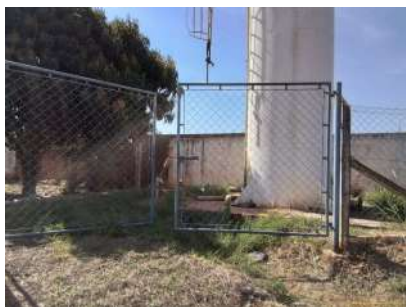
Na data da fiscalização, constatou-se que os subsistemas do local estavam inoperantes. Através do Ofício ARES-PCJ nº 1.029/2025, solicitou-se à prestadora que apresentasse evidências da desativação efetiva deste e outros locais classificados pelos colaboradores da SABESP que acompanharam a fiscalização. A prestadora de serviços solicitou dilação de prazo para 31/01/2026 para que juntasse as evidências solicitadas.

Foto 1 - Vista do local.

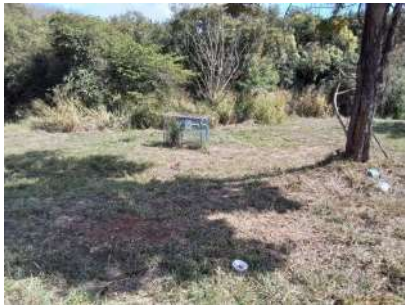
Foto 1 - Vista do local.

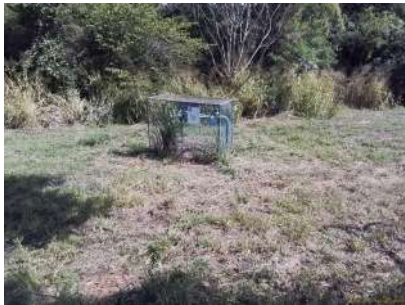
Foto 2 - Vista 2 do local.

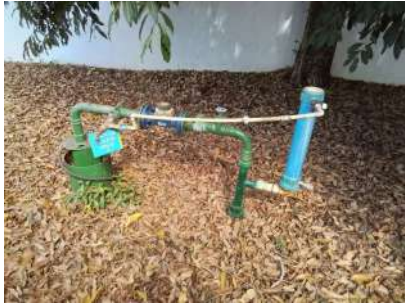
Foto 1 - Poço P-57 desativado.

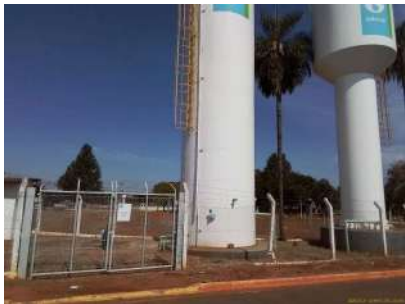
Foto 1 - Vista do local.

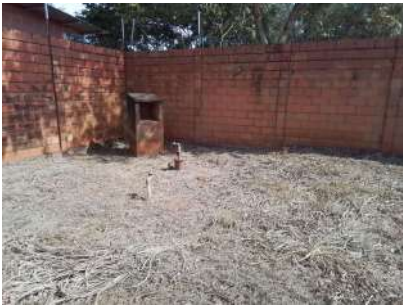
Foto 2 - Vista do local.
