**Relatório de Fiscalização 15/1/2025**

**RELATÓRIO DE FISCALIZAÇÃO TÉCNICA DOS SISTEMAS DE ÁGUA E ESGOTO DO MUNICÍPIO DE  
MOGI DAS CRUZES**

PRESTADOR: SEMAE - Serviço Municipal de Água e Esgoto de Mogi das Cruzes

Em **10 e 11/07/2025** foram realizadas inspeções de campo nos subsistemas de água e esgoto para verificação de Não Conformidades, conforme Resolução ARES-PCJ nº 48 de 28/02/2014.

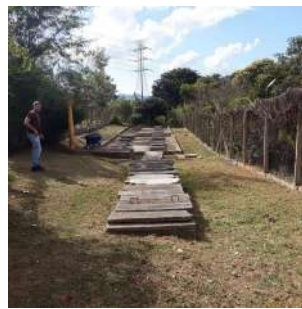
**Foto 3** - Vista geral da área.

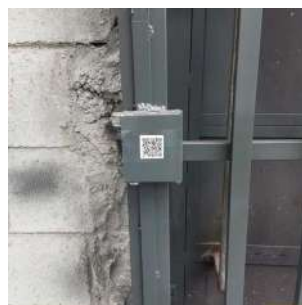
**Foto 9** - Item de segurança para abertura da porta da edificação por meio de QRCode.

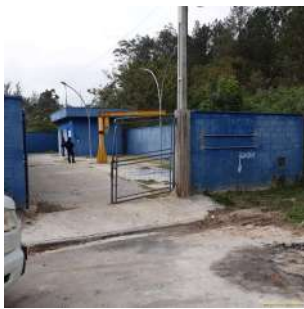
**Foto 1** - Vista geral do cercamento e portão de acesso à elevatória a partir da Rua Olavo Bilac.

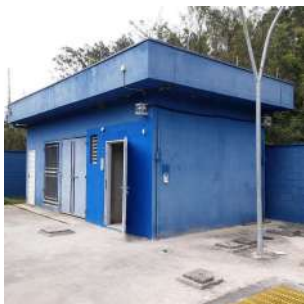
**Foto 7** - Edificação que abriga o painel elétrico da elevatória.

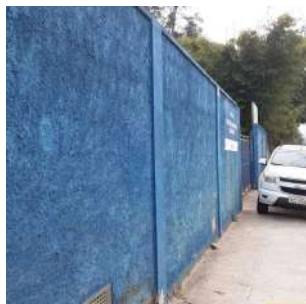
**Foto 1** - Vista geral do cercamento e portão de acesso à elevatória a partir da Av. Francisco Rodrigues Filho.

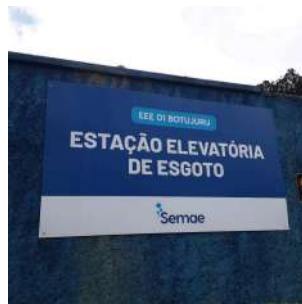
**Foto 2** - Placa de identificação da elevatória afixada em local visível a partir da Av. Francisco Rodrigues Filho.

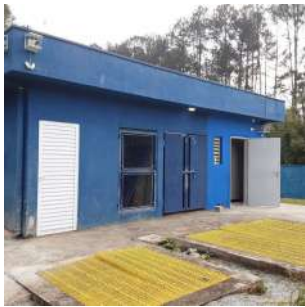
**Foto 7** - Edificação que abriga o painel elétrico da elevatória.

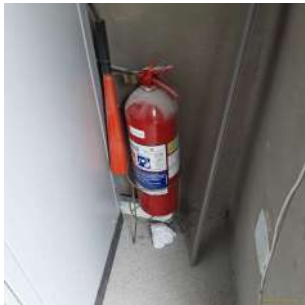
**Foto 10** - Extintor de incêndio instalado no interior da edificação.

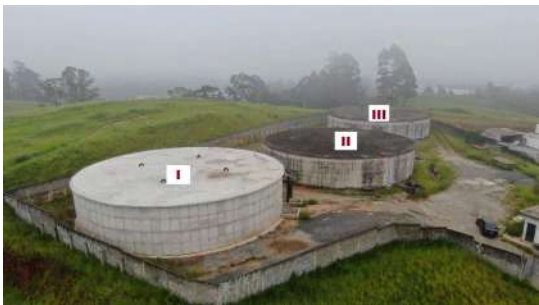
**Foto 1** - Imagem aérea de março de 2024, utilizada neste relatório para identificação dos reservatórios.

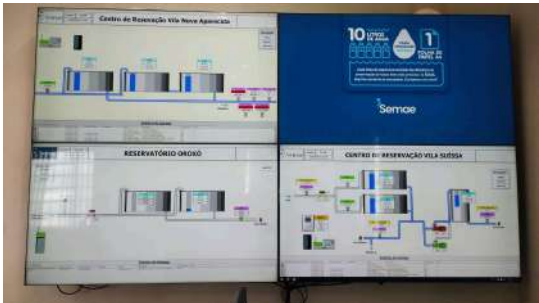
**Foto 15** - Tela do Centro de Controle Operacional. O nível dos reservatórios é monitorado por telemetria.

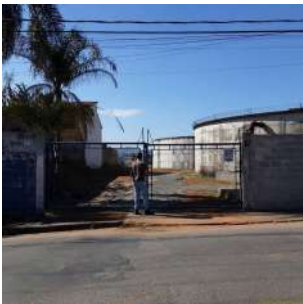
**Foto 1** - Portão de acesso ao centro de reserva na Rua Euclides da Cunha.

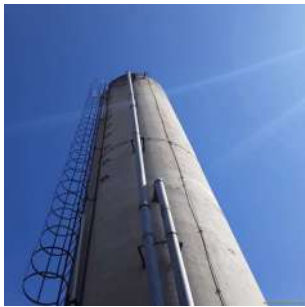
**Foto 4** - À esquerda, tubulação de entrada da água no reservatório, à direita, a tubulação de saída. Próximo ao topo é possível observar um tubo extravasor.

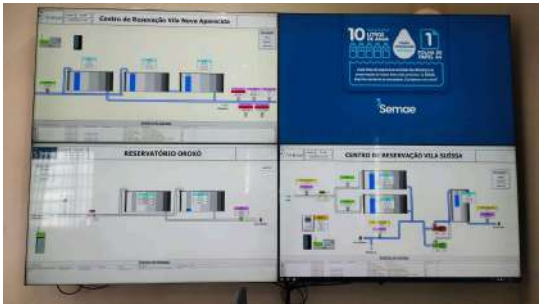
**Foto 7** - Tela do Centro de Controle Operacional.  
O nível dos reservatórios é monitorado por telemetria.

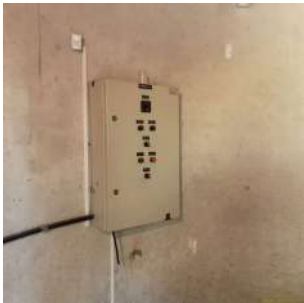
Foto 7 - Painelelctrico.

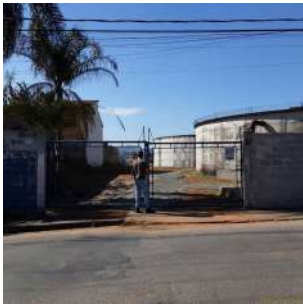
Foto 2 - Portão de acesso ao centro de reservação na Rua Euclides da Cunha.

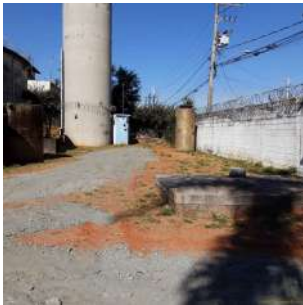
Foto 3 - Vista geral da entrada da área, ao fundo o Reservatório Vila Suissa I (elevado).

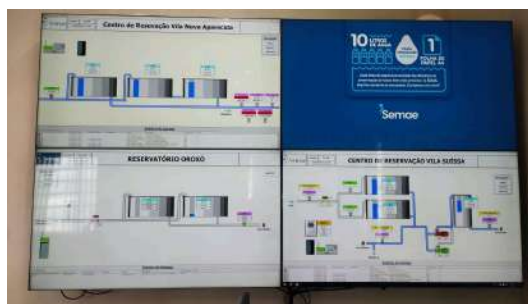
**Foto 14** - Tela do Centro de Controle Operacional. O nível dos reservatórios é monitorado por telemetria.
