### RELATÓRIO DE FISCALIZAÇÃO TÉCNICA DOS SISTEMAS DE ESGOTAMENTO SANITÁRIO DO MUNICÍPIO DE AMERICANA

PRESTADOR: DEPARTAMENTO DE ÁGUA E ESGOTO (DAE) DE AMERICANA

Fiscalização Programada para Verificação de Não Conformidades

Americana, outubro de 2025

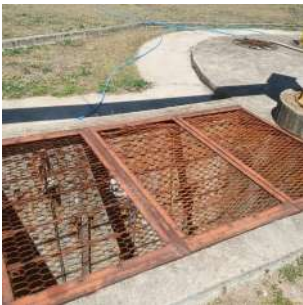
**Foto 1** - Grade horizontal acima do canal do gradeamento.

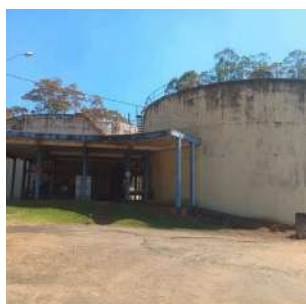
**Foto 15** - Biodigestores de lodo (apenas o da esquerda que está operando).

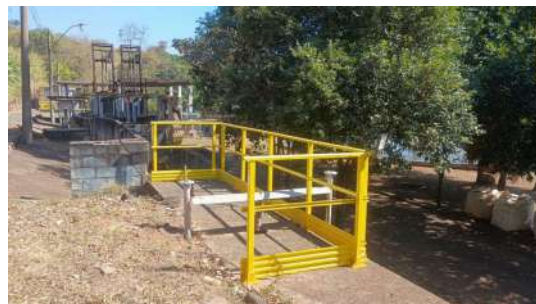
**Foto 32** - Macromedidor de entrada (segundo informação do prestador, o medidor não está informando precisamente as vazões).

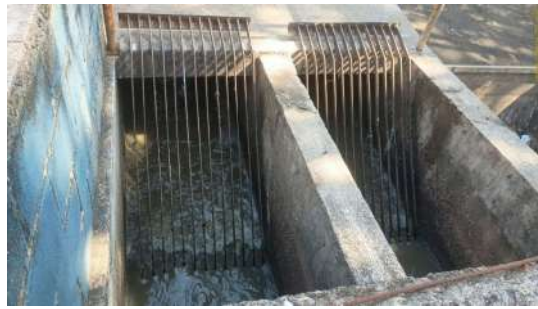
**Foto 36** - Gradeamento grosseiro.

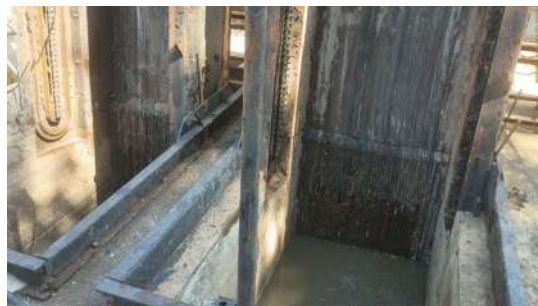
**Foto 39** - Gradeamento fino.

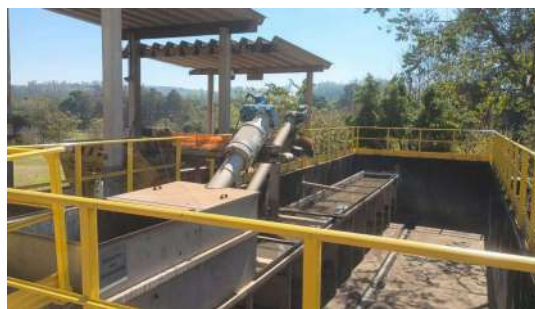
**Foto 44** - Desarenador 3, em operação.

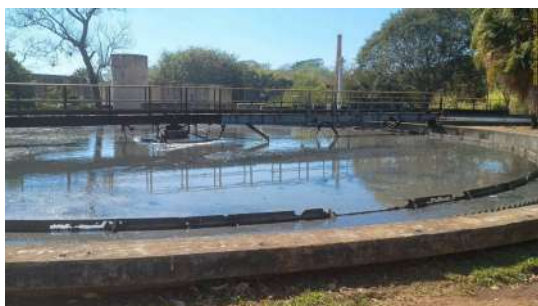
**Foto 48** - Decantador primário 1.

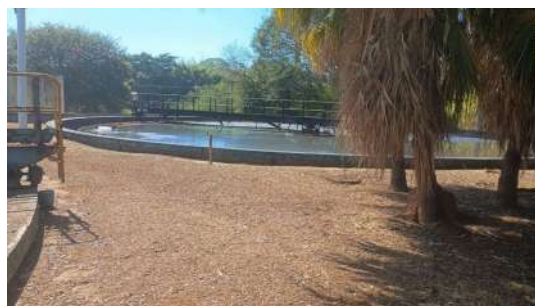
**Foto 49** - Decantador primário 2.

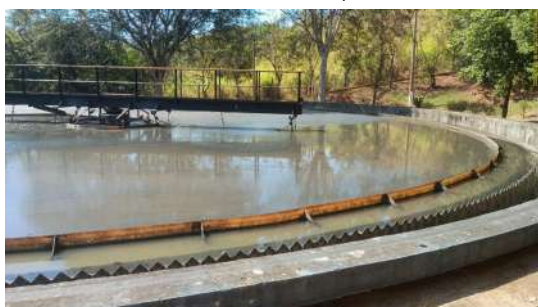
**Foto 50** - Decantador primário 2.

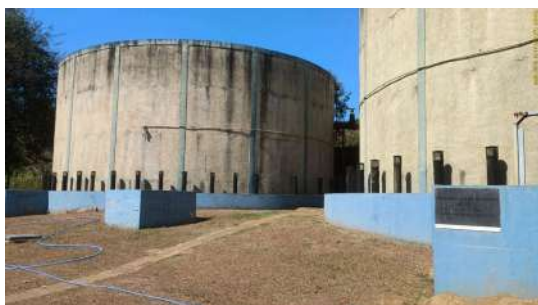
**Foto 52** - Filtros biológicos de percolação (desativados).

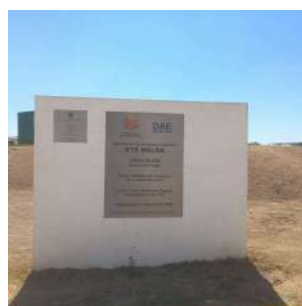
**Foto 2** - Placa de inauguração da Estação.

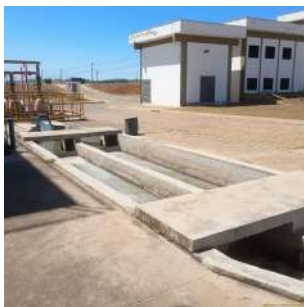
**Foto 6** - Canais desarenadores.

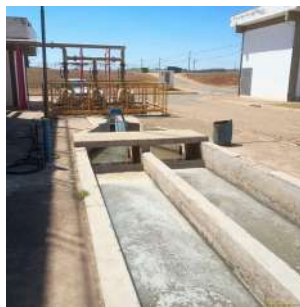
**Foto 7** - Canais desarenadores.

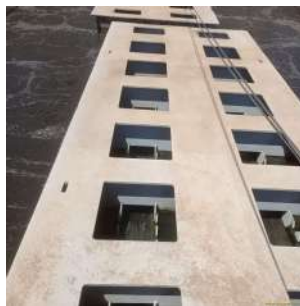
**Foto 15** - Calhas de coleta do efluente.

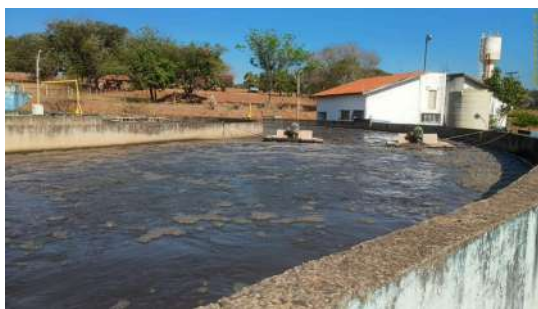
**Foto 14** - Decantador secundário (central) da ETE.

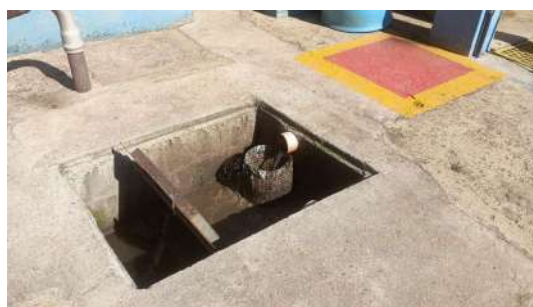
**Foto 21** - Tanques de acúmulo do sobrenadante do decantador e do percolado da centrífuga de lodo.
