## Relatório de Fiscalização

### RELATÓRIO DE FISCALIZAÇÃO TÉCNICA DOS SISTEMAS DE ESGOTO DO MUNICÍPIO DE LIMEIRA

PRESTADOR: BRK AMBIENTAL LIMEIRA

Verificação de Não Conformidades

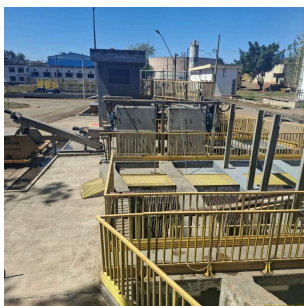
**Foto 1** - Vista superior do tratamento preliminar

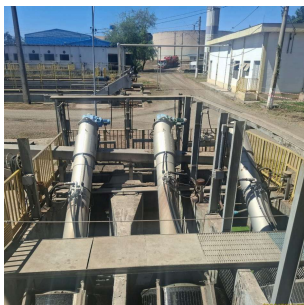
**Foto 3** - Vista superior das peneiras rotativas

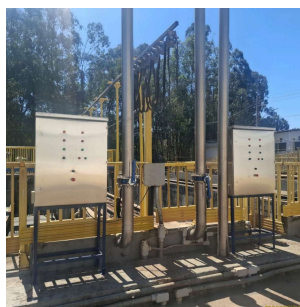
**Foto 6** - Painéis novos

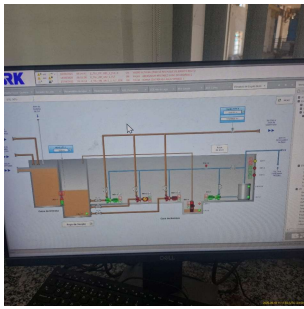
**Foto 7** - CCO (medição de vazão entrada)

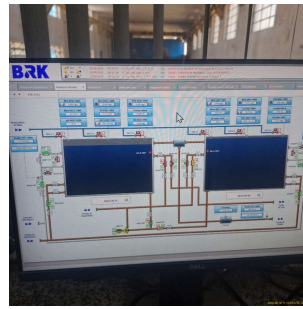
**Foto 8** - CCO (medição de vazão saída)

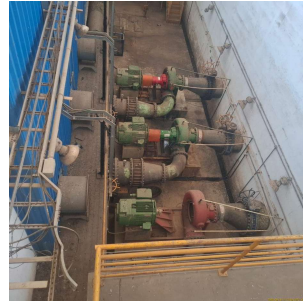
**Foto 10** - EEEB

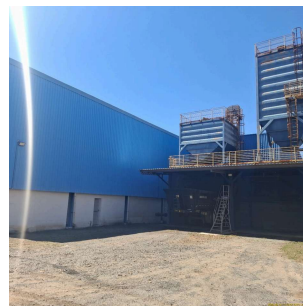
**Foto 12** - Desidratação de lodo secundário

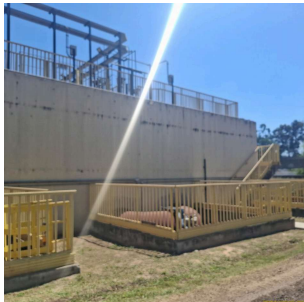
**Foto 13** - Vista lateral do tratamento físico-químico

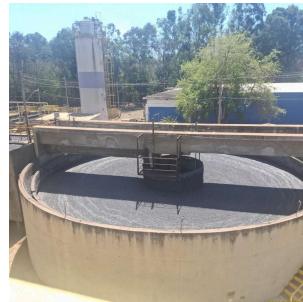
**Foto 14** - Adensador com controle de odor

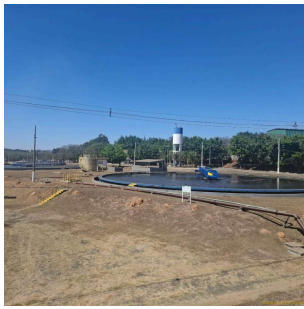
**Foto 16** - Decantador primário

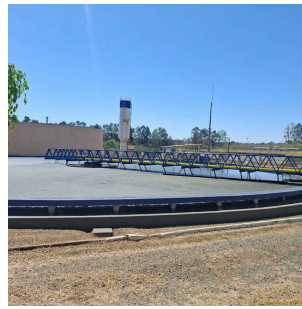
**Foto 17** - Decantador primário

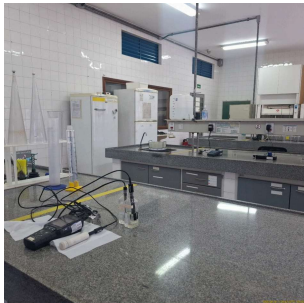
**Foto 18** - Laboratório

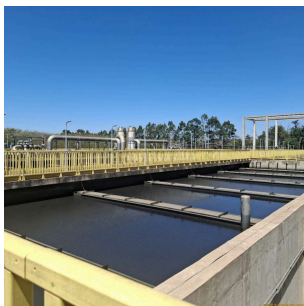
**Foto 20** - Vista superior do Nereda

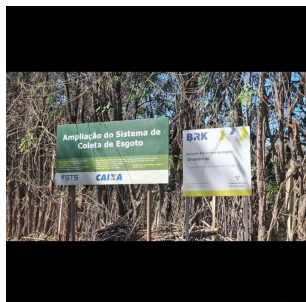
Foto 1 - Placa de identificação

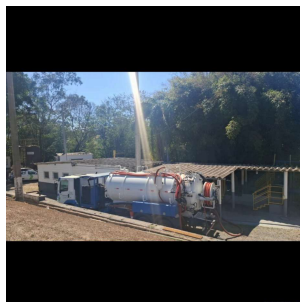
Foto 2 - Vista superior

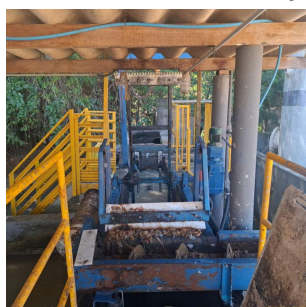
Foto 3 - Gradeamento mecanizado

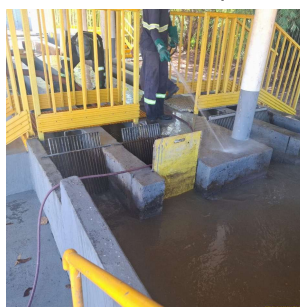
Foto 4 - Gradeamento manual e limpeza do local

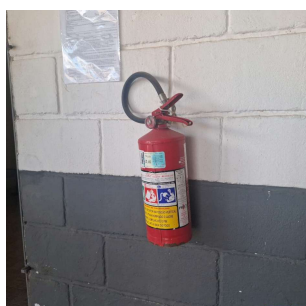
Foto 5 - Extintor de incêndio

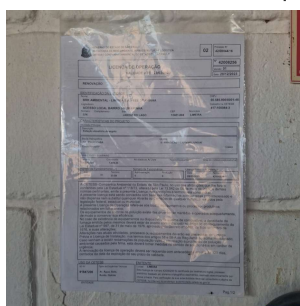
Foto 6 - Licença de Operação

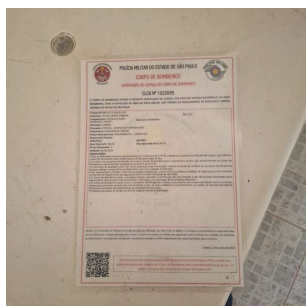
Foto 7 - CLCB

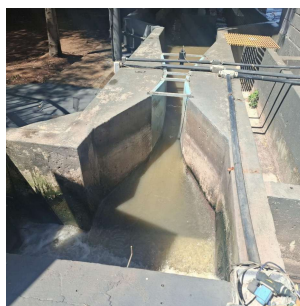
Foto 8 - Calha Parshall

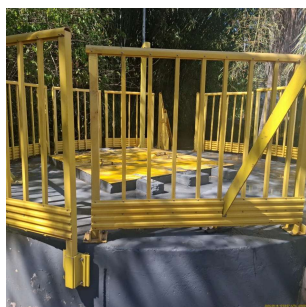
Foto 9 - Poço de sucção

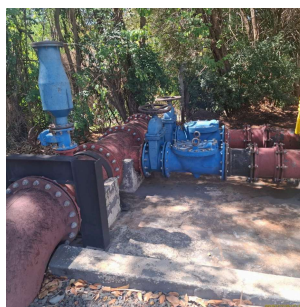
Foto 10 - Barrilete

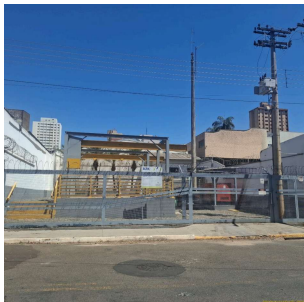
Foto 1 - Vista externa da EEEB Santa Cruz

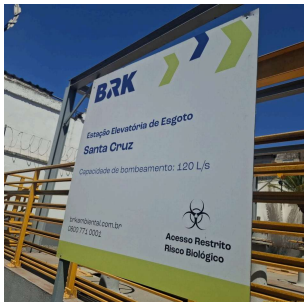
Foto 2 - Placa de identificação

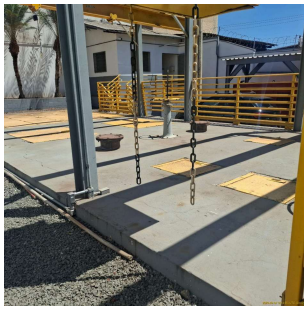
**Foto 3** - EEEB Santa Cruz

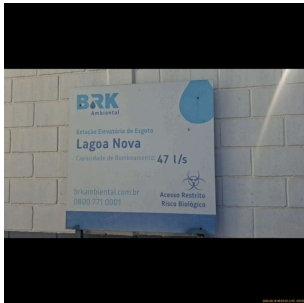
Foto 2 - Placa de identificação

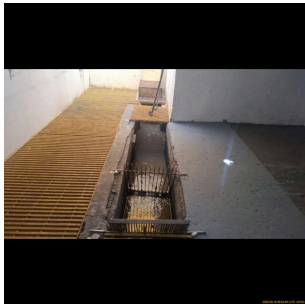
Foto 3 - Chegada do esgoto Bruto

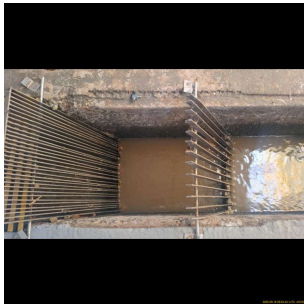
Foto 4 - Gradeamento

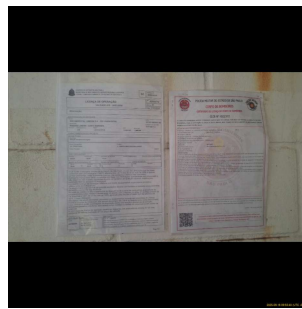
**Foto 6** - CLCB e LO

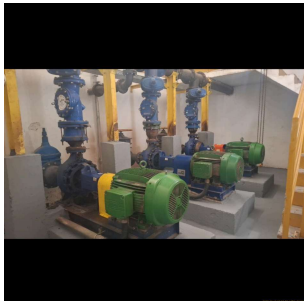
**Foto 7** - Conjuntos motobombas

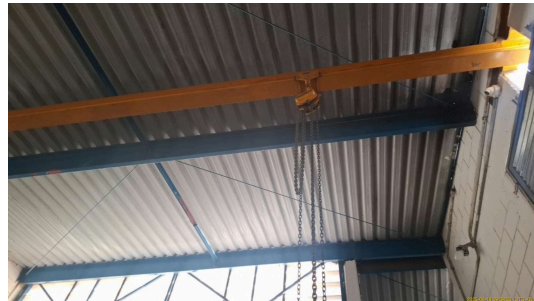
**Foto 8** - Talha de içamento

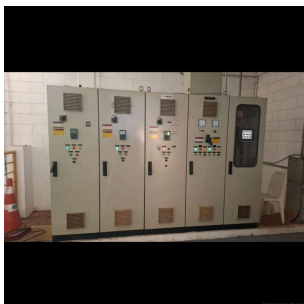
**Foto 9** - Painei de comando e controle

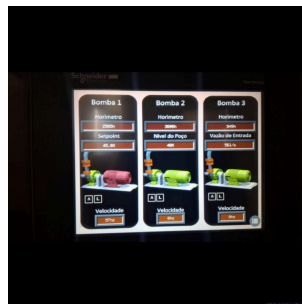
**Foto 10** - Horímetro

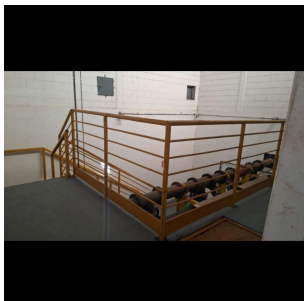
**Foto 11** - Vista interna dos guarda-corpos

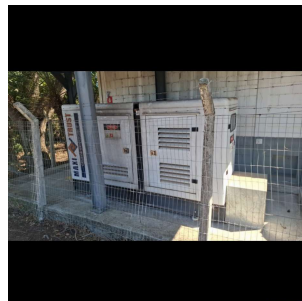
**Foto 12** - Grupo Gerador

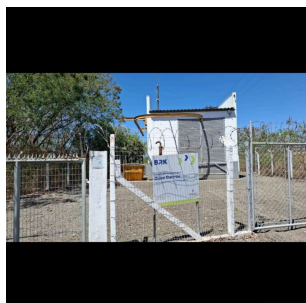
**Foto 1** - Vista externa da EEEB Duas Barras

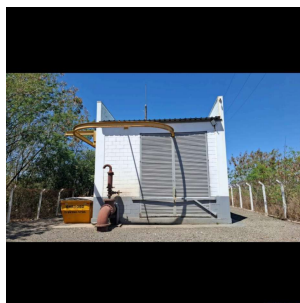
**Foto 2** - Vista interna da EEEB Duas Braasas

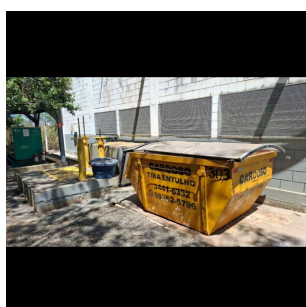
**Foto 3** - Caçamba

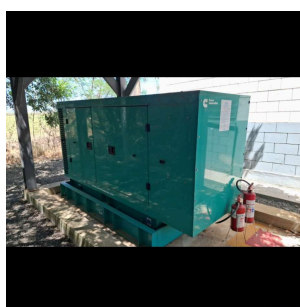
**Foto 4** - Grupo gerador

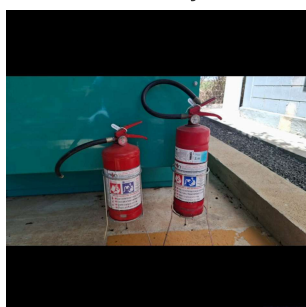
**Foto 5** - Extintor de incêndio

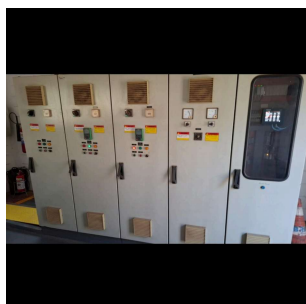
**Foto 7** - Painel de comando e controle

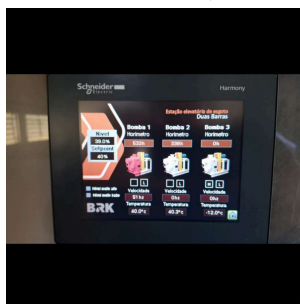
**Foto 8** - Horímetro

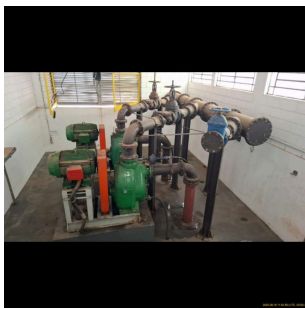
**Foto 9** - Conjuntos motobombas

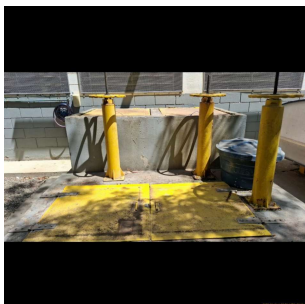
**Foto 13** - Chegada de esgoto bruto

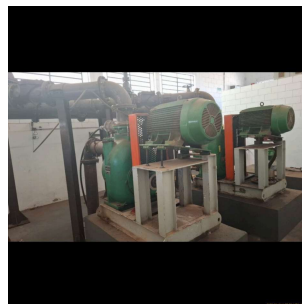
**Foto 14** - Conjuntos motobombas
