**Relatório de Fiscalização 206/2025**

FISCALIZAÇÃO NOS SISTEMAS DE ÁGUA E ESGOTO

**ARES** AGÊNCIA  
REGULADORA  
PCJ**RELATÓRIO DE FISCALIZAÇÃO TÉCNICA DOS SISTEMAS DE ÁGUA E ESGOTO DO MUNICÍPIO DE  
MACAUBAL****PRESTADOR: Saneamento Ambiental de Macaubal (SAMA)****Verificação de Não Conformidades****Americana, setembro de 2025****1. IDENTIFICAÇÃO DO MUNICÍPIO E PRESTADOR****1.1 MUNICÍPIO**

Em 08/09/2025 e 09/09/2025 foram realizadas inspeções de campo nos subsistemas de água e esgoto para verificação de Não Conformidades, conforme Resolução ARES-PCJ nº 48 de 28/02/2014.

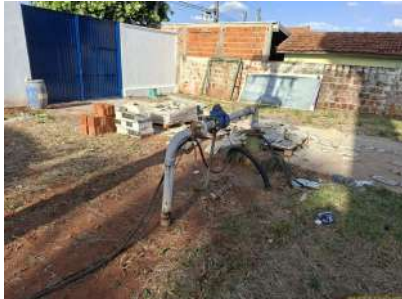
**Foto 1** - Vista do poço.

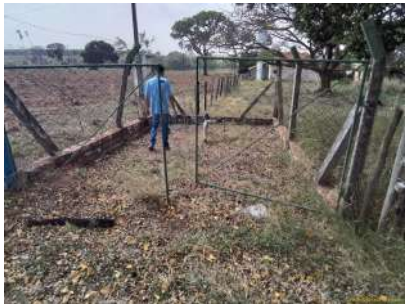
Foto 1 - Vista do local.

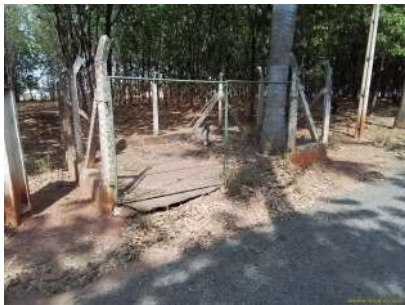
Foto 1 - Vista do local.

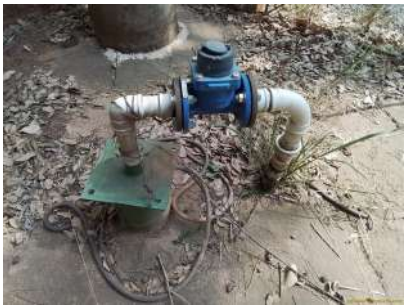
Foto 2 - Detalhe do cavalete.

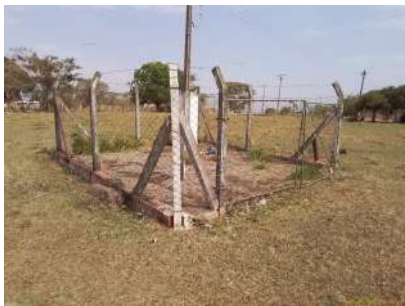
Foto 1 - Vista do local.

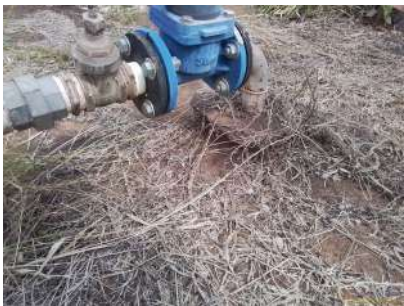
Foto 2 - Detalhe do cavalete.

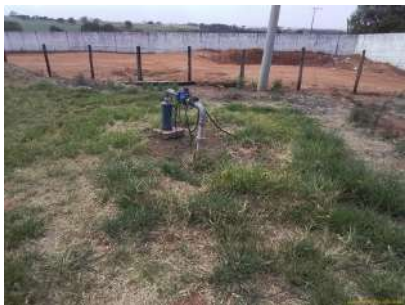
Foto 1 - Vista do poço.

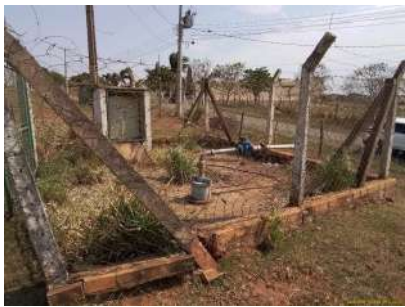
Foto 1 - Vista do local.

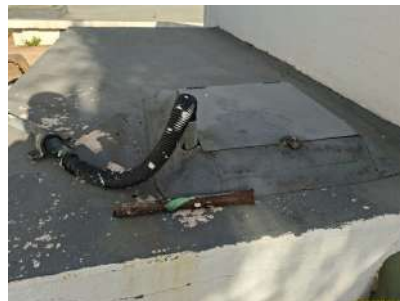
**Foto 5** - Tampa de inspeção do reservatório 3.

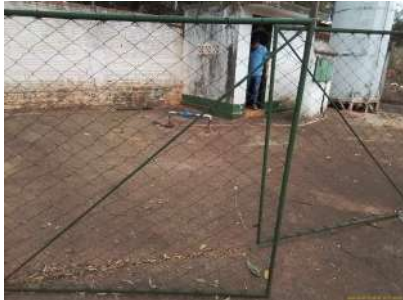
| Foto 1 - Vista do local. | Foto 2 - Cavalete do poço. |

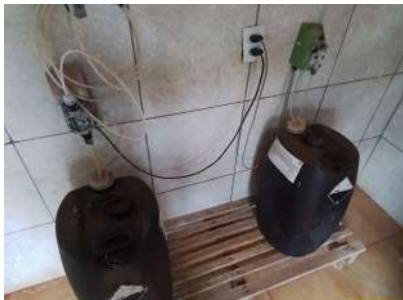
| Foto 5 - Aplicação de cloro e flúor no local. | Foto 6 - Validade regular. |

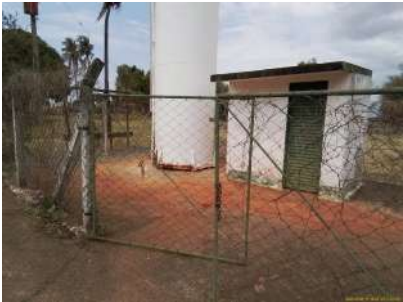
Foto 1 - Vista do local.

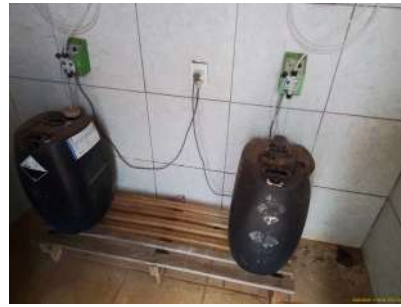
**Foto 4** - Aplicação de cloro e flúor no local.

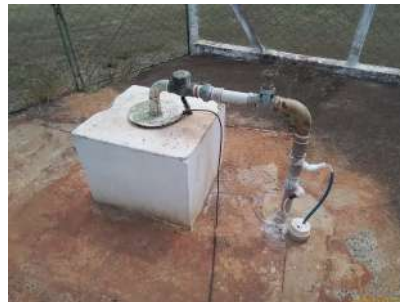
Foto 2 - Detalhe do cavalete.

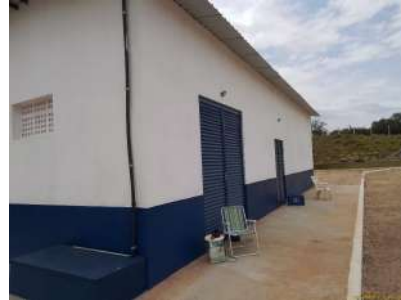
**Foto 2** - Local onde ficará o laboratório.

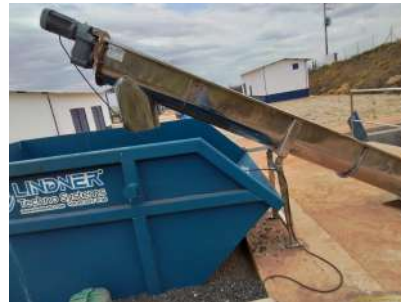
**Foto 6** - Caçamba e rosca infinita para retirada da areia.

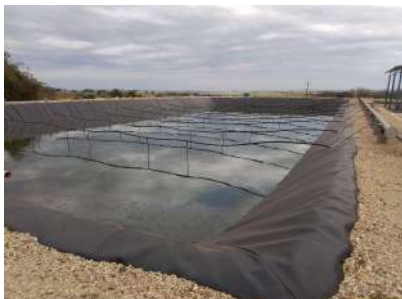
**Foto 7** - Lagoa com infraestrutura de aeração.

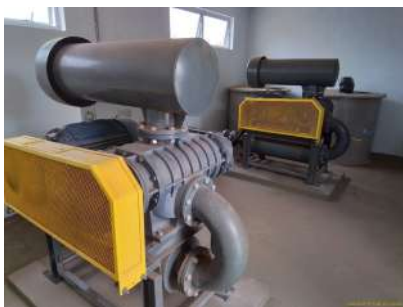
**Foto 9** - Sopradores.

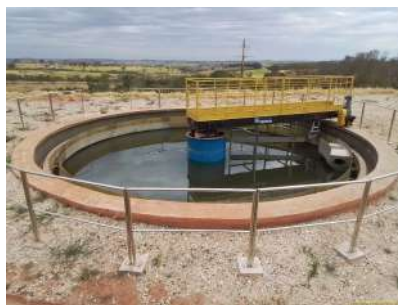
**Foto 12** - Decantador.
