### RELATÓRIO DE FISCALIZAÇÃO TÉCNICA DOS SISTEMAS DE ÁGUA E ESGOTO DO MUNICÍPIO DE ORLÂNDIA

PRESTADOR: SANEAMENTO DE ORLÂNDIA SPE S/A (SANOR)

Fiscalização programada para verificação de não conformidades

Americana, outubro de 2025

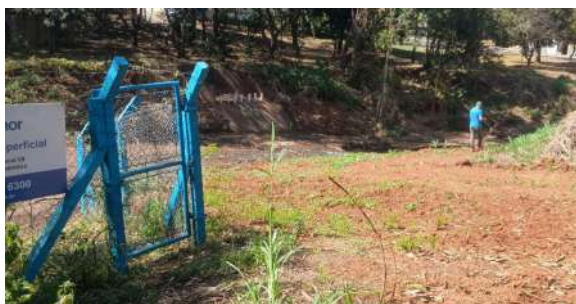
**Foto 5** - Vista geral da área.

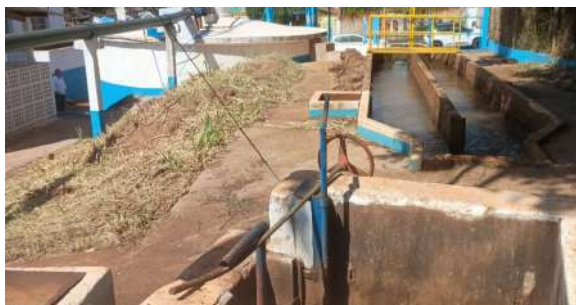
**Foto 9** - Vista geral da área da EEAB.

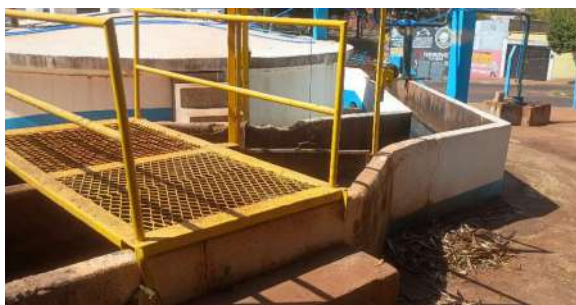
**Foto 11** - Canal de direcionamento para a EEAB.

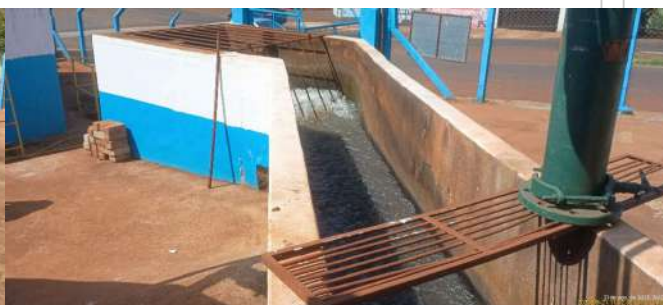
**Foto 12** - Canal de direcionamento para a EEAB.

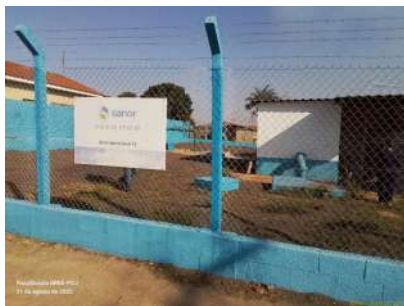
**Foto 1** - Vista da placa de identificação.

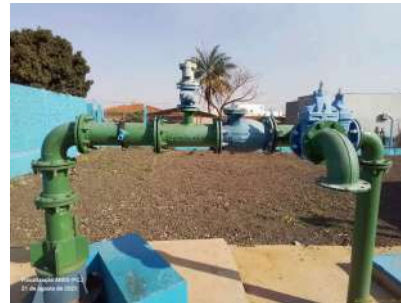
**Foto 5** - Vista geral do poço.

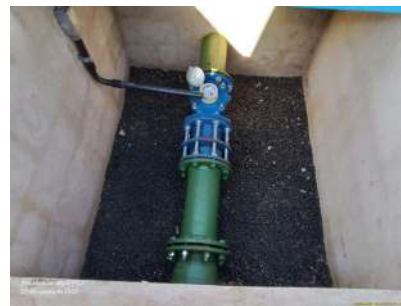
**Foto 7** - Macromedidor.

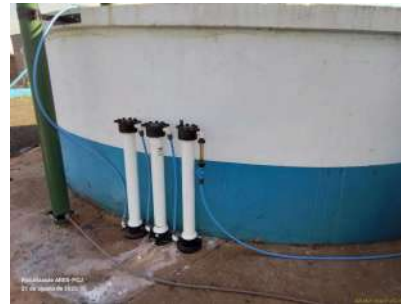
**Foto 9** - Dosagem de cloro e flúor com pastilhas.

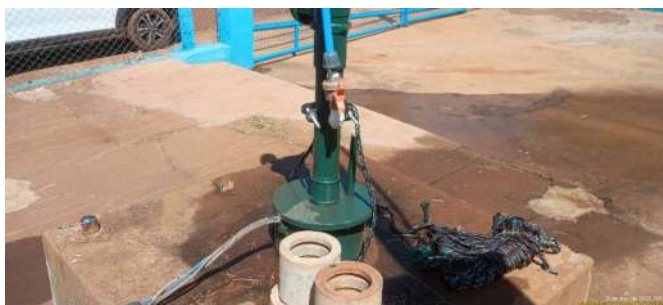
**Foto 2** - Vista geral do poço.

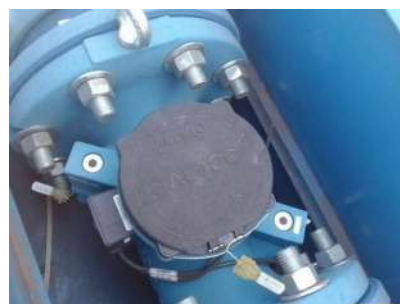
**Foto 6** - Macromedidor.

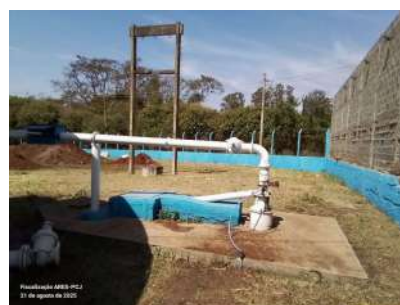
**Foto 8** - Vista do poço.

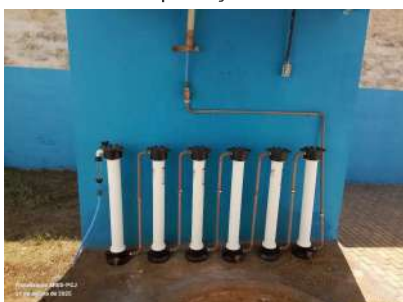
**Foto 9** - Sistema de dosagem química com pastilhas.

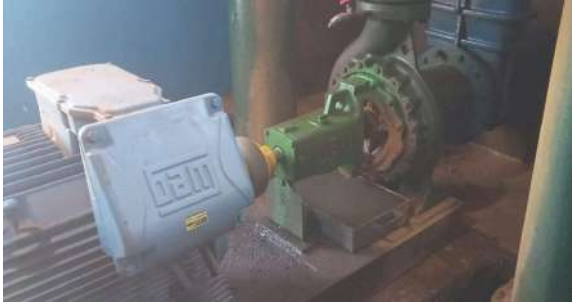
evitar duplicidade sem estar findado o processo anterior. O prestador deve providenciar a adequação da drenagem da água de lubrificação de gaxetas e manter o ambiente seco.

**Foto 1** - Conjunto motobomba 2.

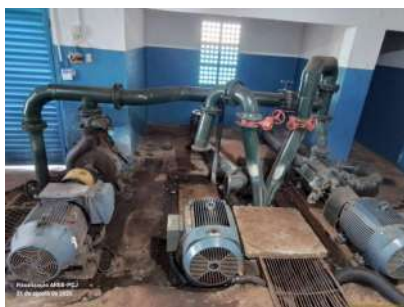
apontado em fiscalização anterior e segue no devido processo sancionatório, não sendo apontado aqui novamente para evitar duplicidade sem estar findado o processo anterior. Contudo, o prestador deve providenciar a bomba reserva in loco para resolução do apontamento.

**Foto 1** - Conjuntos 1 e 2 em operação (abastecendo áreas distintas) e uma ausente.

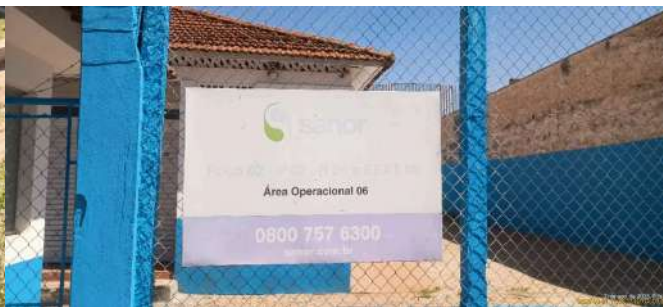
**Foto 11** - Identificação do local, desbotada pela exposição ao tempo.

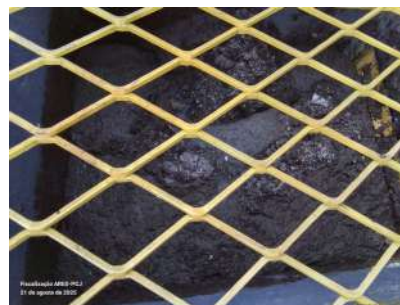
**Foto 2** - Caixa de chegada. Material flutuante acumulado.

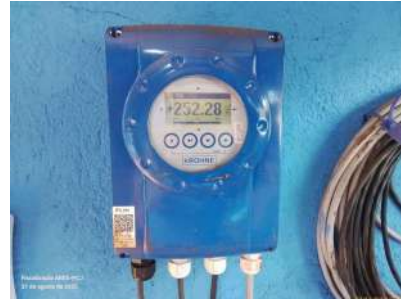
**Foto 21** - Visor do macromedidor.

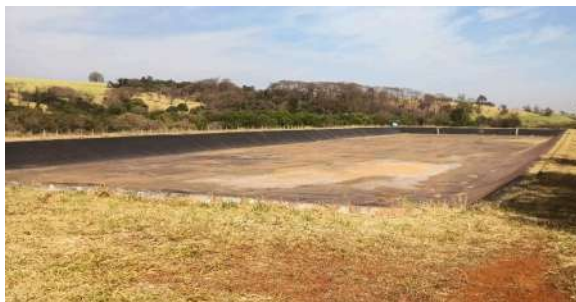
**Foto 15** - Segunda lagoa da primeira linha. Há previsão de troca das mantas das 2 lagoas em setembro e outubro/2025.

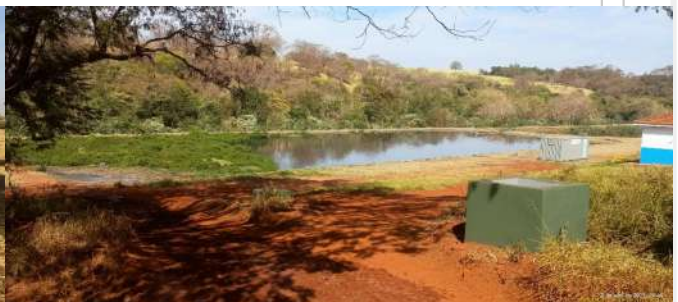
**Foto 16** - Vista geral da primeira lagoa da segunda linha (inferior).

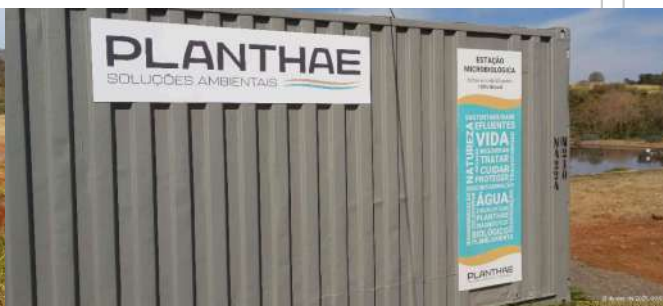
**Foto 20** - Abrigo da empresa responsável pela bioaugmentação de microorganismos.

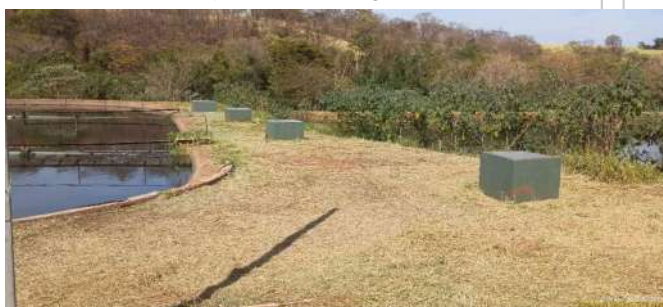
**Foto 21** - Trecho final da lagoa 1 e caixas de passagem para a lagoa 2 da segunda linha (inferior).

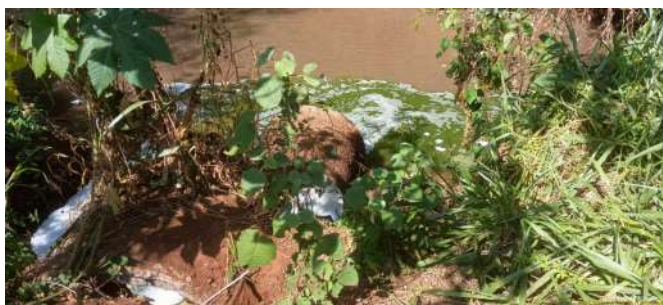
**Foto 34** - Situação do efluente no momento de lançamento no curso d'água.

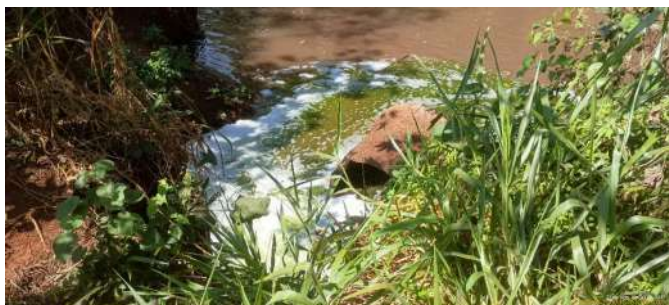
**Foto 35** - Situação do efluente no momento de lançamento no curso d'água.
