## Relatório de Fiscalização

### RELATÓRIO DE FISCALIZAÇÃO TÉCNICA DO SISTEMA DE ESGOTAMENTO SANITÁRIO DO MUNICÍPIO DE SALTO

PRESTADOR: SERVIÇO AUTÔNOMO DE ÁGUA E ESGOTO - SAAE SALTO

Americana, novembro de 2025

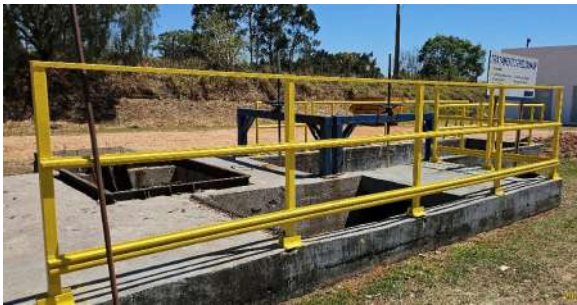
Foto 2 - Lateral dos reatores

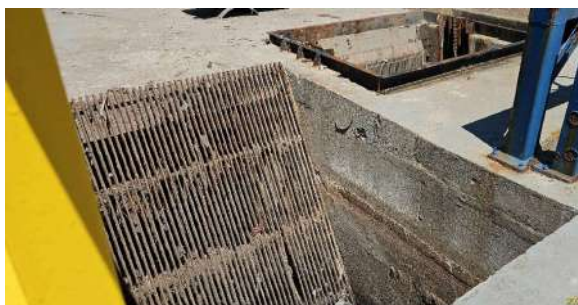
Foto 4 - Entrada do esgoto bruto

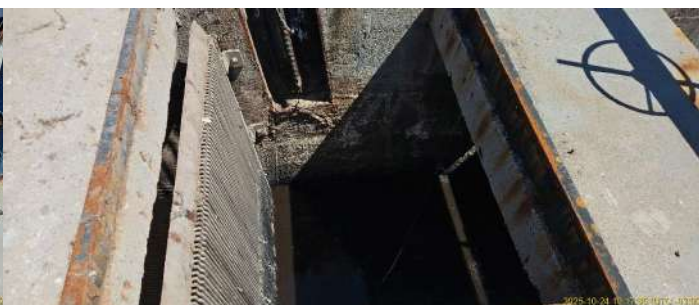
**Foto 5 - Gradeamento**

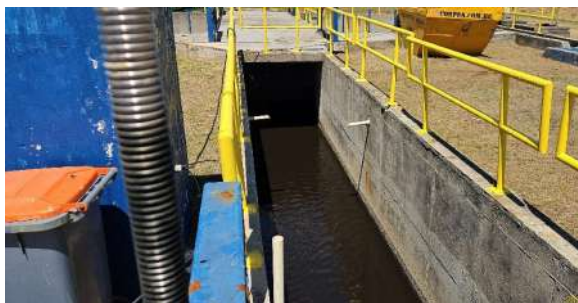
**Foto 6 - Gradeamento**

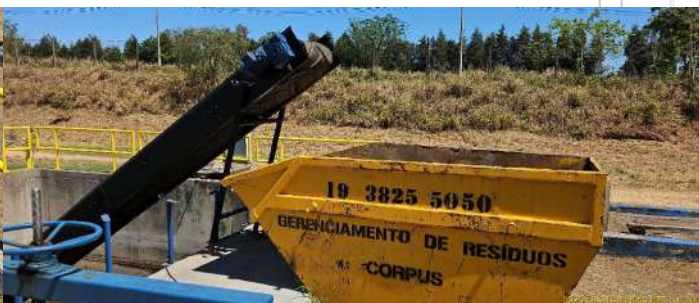
**Foto 7 - Entrada do esgoto bruto**

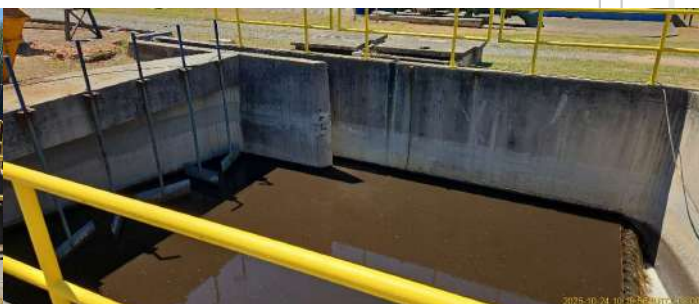
**Foto 9 - Vista geral do tratamento preliminar**

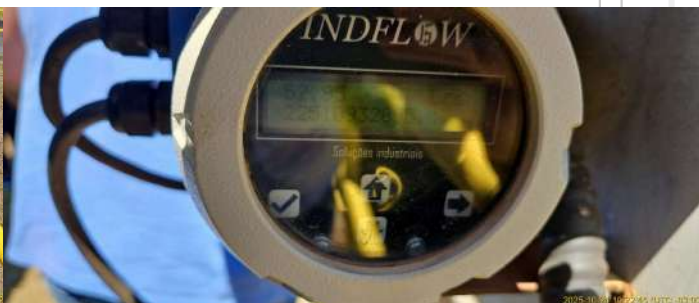
**Foto 11 - Macromedidor de entrada**

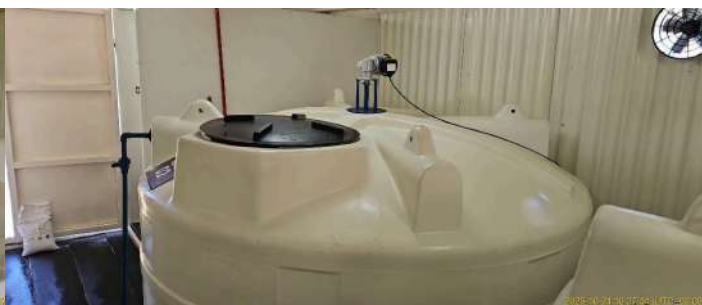
**Foto 15** - Reator 1 da empresa Solos Solutions

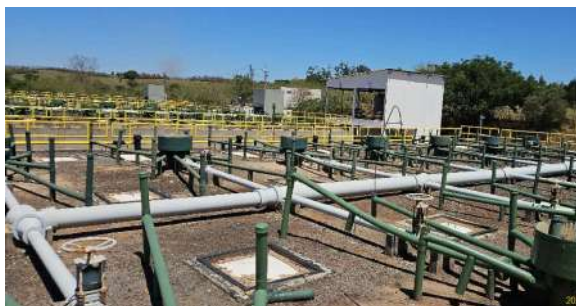
**Foto 18** - Lateral do reator UASB 3 e suas tubulações

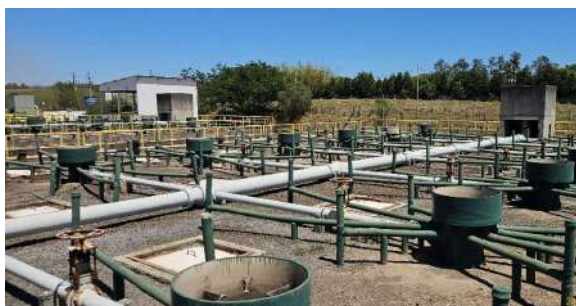
**Foto 20** - Destaque para vertedores do reator UASB 3

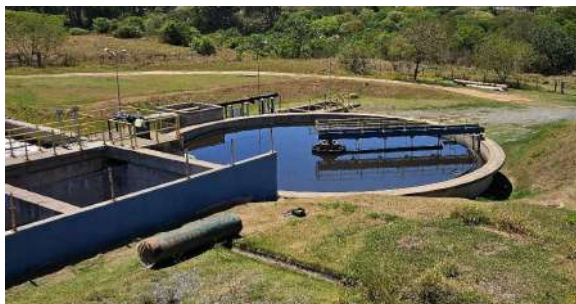
**Foto 22** - Tanques de aeração

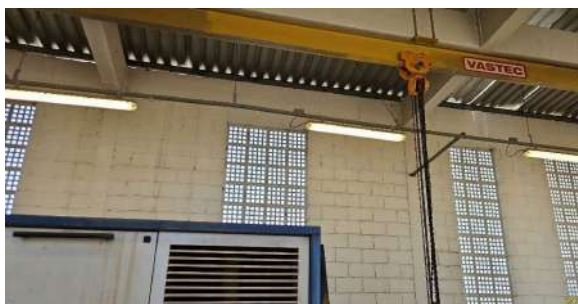
**Foto 28** - Soprador do tanque de aeração

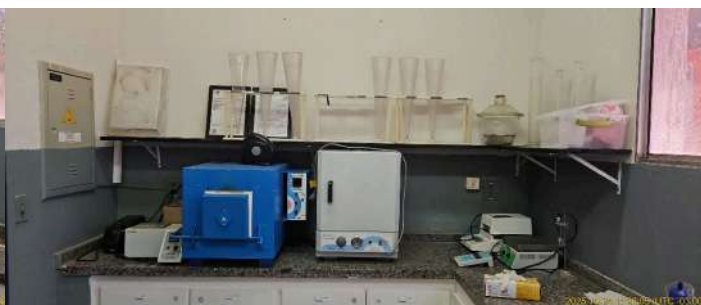
**Foto 45** - Bancada do laboratório

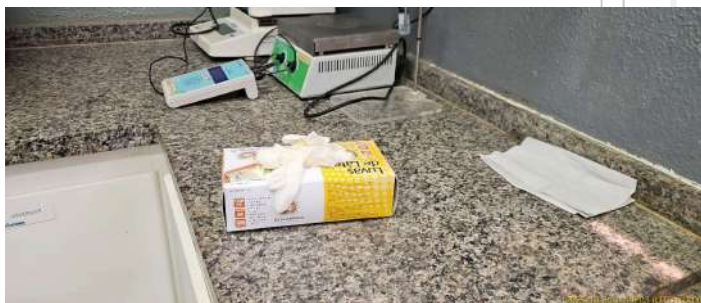
**Foto 46** - Equipamento de proteção individual disponível no laboratório

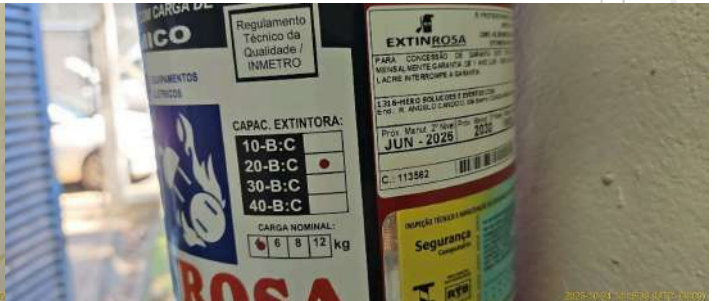
**Foto 4** - Destaque para informações de validade do extintor
