### RELATÓRIO DE FISCALIZAÇÃO TÉCNICA DOS SISTEMAS DE ÁGUA E ESGOTO DO MUNICÍPIO DE DOIS CÓRREGOS

PRESTADOR: Serviço Autônomo de Água e Esgoto de Dois Córregos - SAAEDOCO

Relatório de Fiscalização Programada – Verificação de Não Conformidades

Americana, novembro de 2025

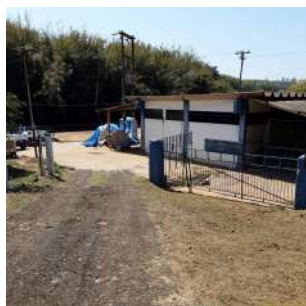
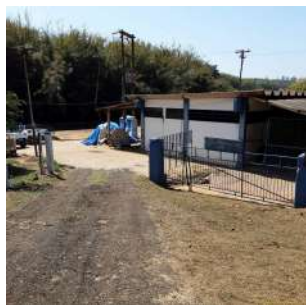
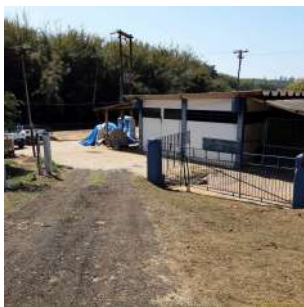
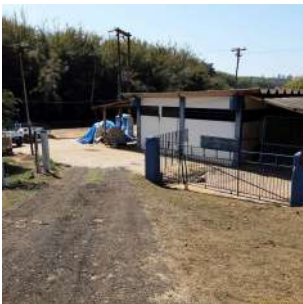
**Foto 1** - Vista geral do cercamento e portão de acesso à área.

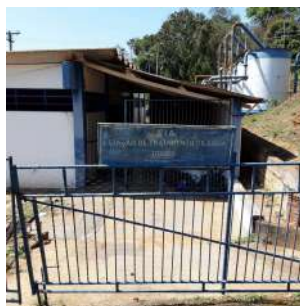
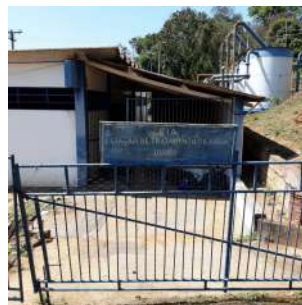
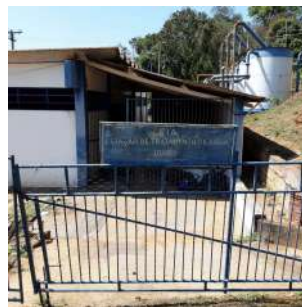
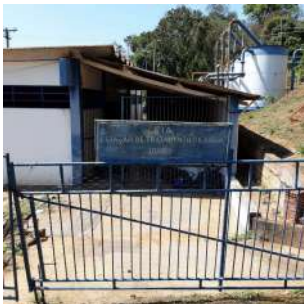
**Foto 2** - Placa de identificação afixada no portão de acesso.

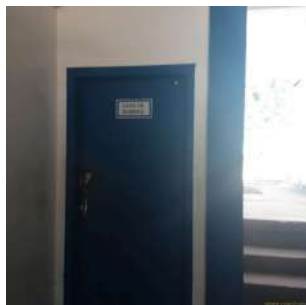
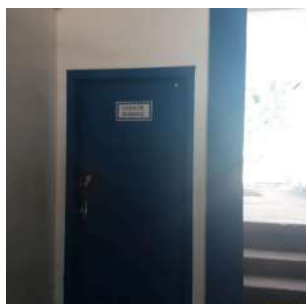
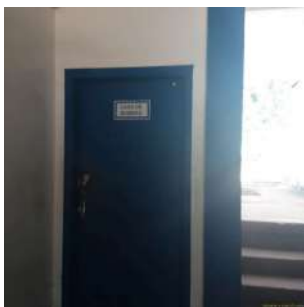
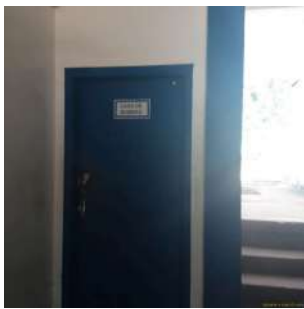
**Foto 3** - Acesso para a sala que abriga as elevatórias de água bruta e de água tratada.

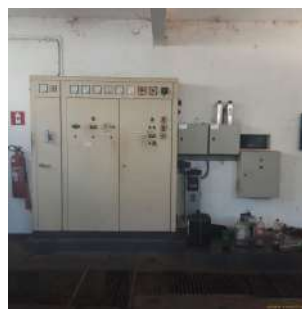
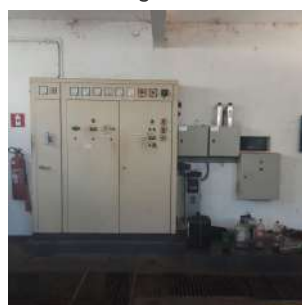
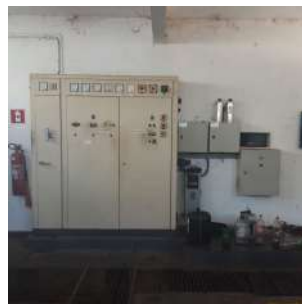
**Foto 7** - Painéis elétricos instalados no interior da edificação.

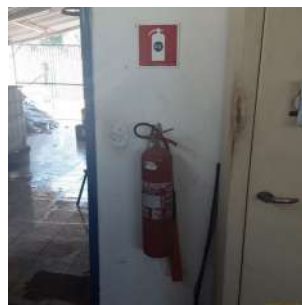
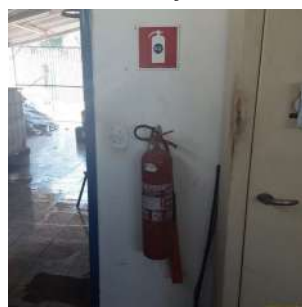
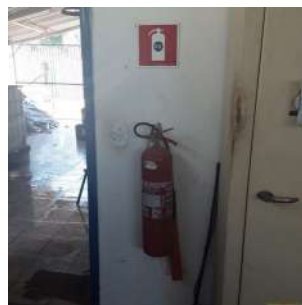
**Foto 8** - Extintor de incêndio instalado na sala das elevatórias, próximo ao painel elétrico.

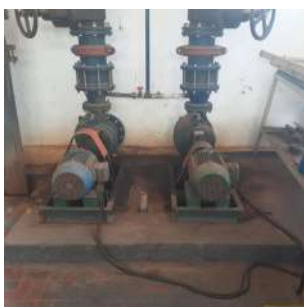
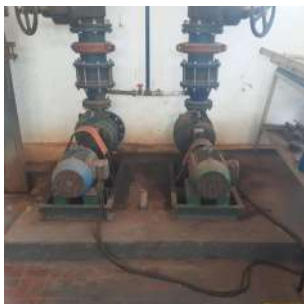
**Foto 6** - Há dois conjuntos moto-bomba instalados, um em funcionamento e o segundo como reserva.

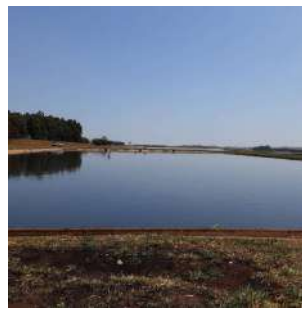
**Foto 2** - Vista geral da lagoa anaeróbica a partir do ponto de entrada do esgoto.

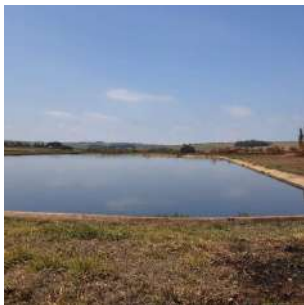
**Foto 3** - Vista geral da lagoa anaeróbica a partir do ponto de saída do efluente.

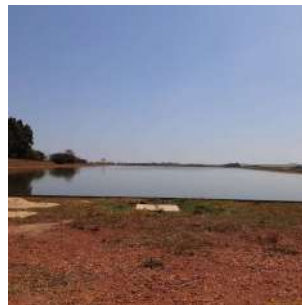
**Foto 4** - Vista geral da lagoa facultativa a partir do ponto de entrada do efluente proveniente da lagoa anaeróbica.

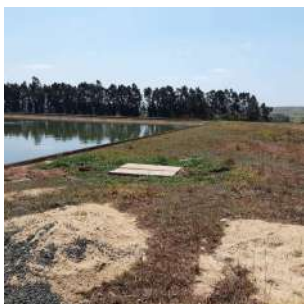
**Foto 5** - Tampas de proteção das tubulações que conduzem o efluente da lagoa anaeróbica para a lagoa facultativa.

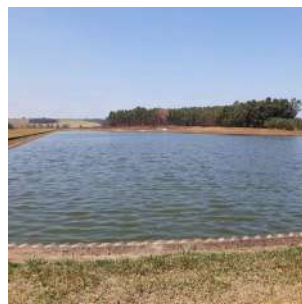
**Foto 6** - Vista geral da lagoa facultativa a partir do ponto de saída do efluente.

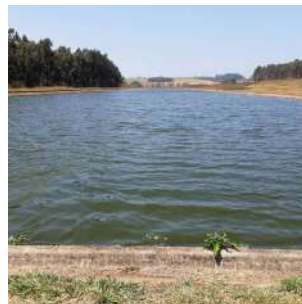
**Foto 7** - Vista geral da lagoa de maturação a partir do ponto de entrada do efluente proveniente da lagoa facultativa.

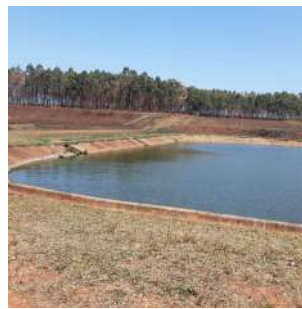
**Foto 9** - Porção final da lagoa de maturação.

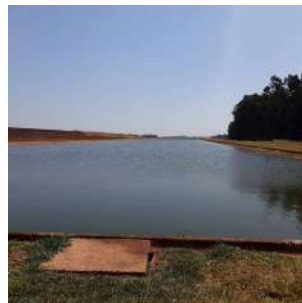
**Foto 10** - Vista geral da lagoa de maturação a partir do ponto de saída do efluente tratado.

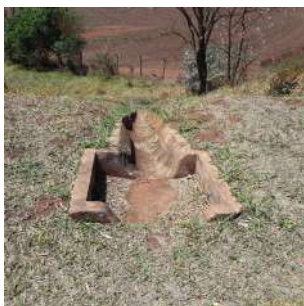
**Foto 11** - Canaleta de drenagem de águas pluviais implantada no talude da lagoa de maturação.

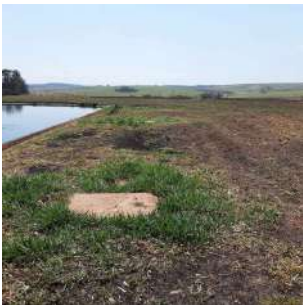
**Foto 1** - Tampas de proteção das tubulações que conduzem o esgoto bruto para a primeira lagoa.

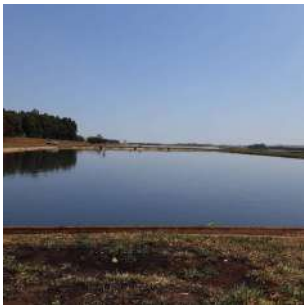
**Foto 2** - Vista geral da lagoa anaeróbica a partir do ponto de entrada do esgoto.

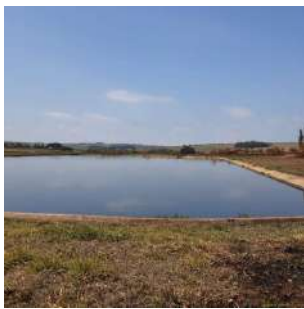
**Foto 3** - Vista geral da lagoa anaeróbica a partir do ponto de saída do efluente.

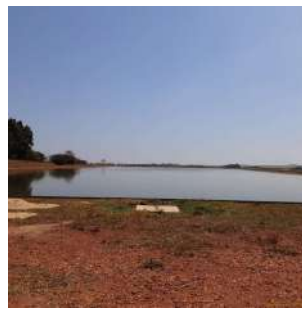
**Foto 4** - Vista geral da lagoa facultativa a partir do ponto de entrada do efluente proveniente da lagoa anaeróbica.

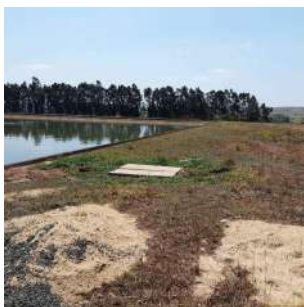
**Foto 5** - Tampas de proteção das tubulações que conduzem o efluente da lagoa anaeróbica para a lagoa facultativa.

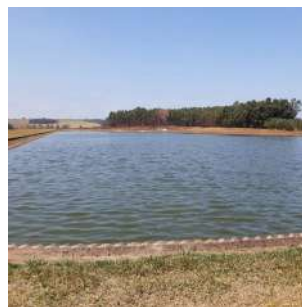
**Foto 6** - Vista geral da lagoa facultativa a partir do ponto de saída do efluente.

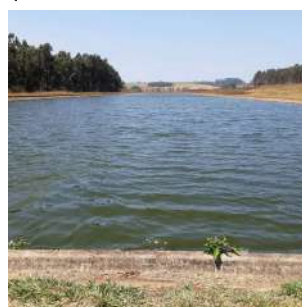
**Foto 7** - Vista geral da lagoa de maturação a partir do ponto de entrada do efluente proveniente da lagoa facultativa.

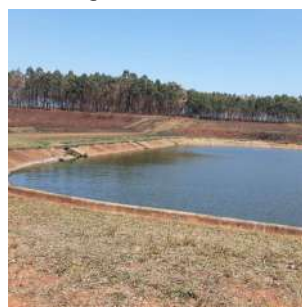
**Foto 9** - Porção final da lagoa de maturação.

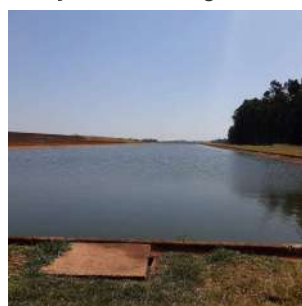
**Foto 10** - Vista geral da lagoa de maturação a partir do ponto de saída do efluente tratado.

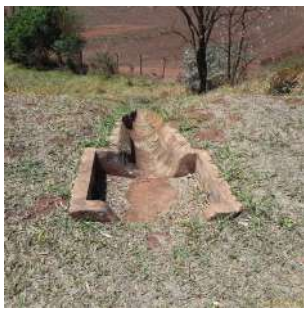
**Foto 11** - Canaleta de drenagem de águas pluviais implantada no talude da lagoa de maturação.

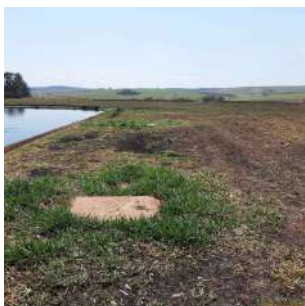
**Foto 1** - Tampas de proteção das tubulações que conduzem o esgoto bruto para a primeira lagoa.

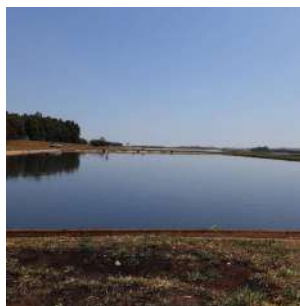
**Foto 2** - Vista geral da lagoa anaeróbica a partir do ponto de entrada do esgoto.

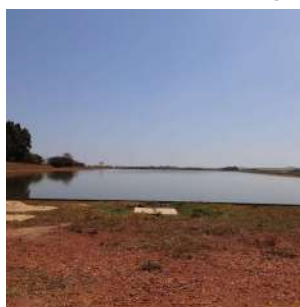
**Foto 4** - Vista geral da lagoa facultativa a partir do ponto de entrada do efluente proveniente da lagoa anaeróbica.

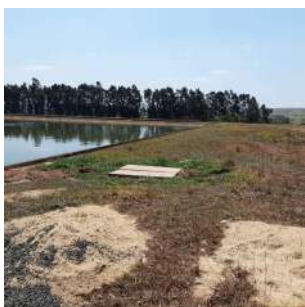
**Foto 5** - Tampas de proteção das tubulações que conduzem o efluente da lagoa anaeróbica para a lagoa facultativa.

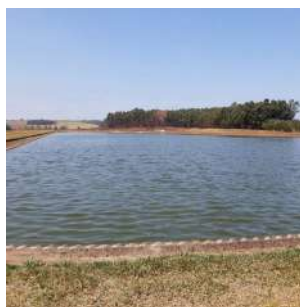
**Foto 6** - Vista geral da lagoa facultativa a partir do ponto de saída do efluente.

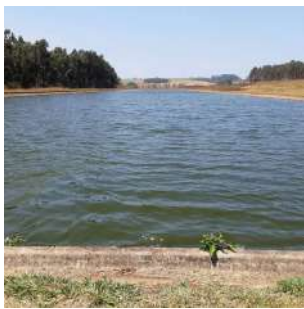
**Foto 7** - Vista geral da lagoa de maturação a partir do ponto de entrada do efluente proveniente da lagoa facultativa.

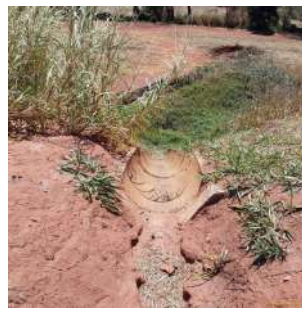
**Foto 8** - Canaleta de drenagem de águas pluviais implantada no talude da lagoa de maturação.

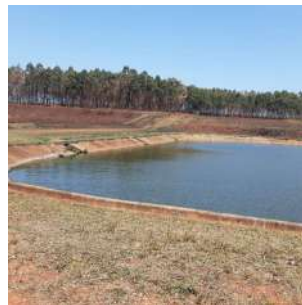
**Foto 9** - Porção final da lagoa de maturação.

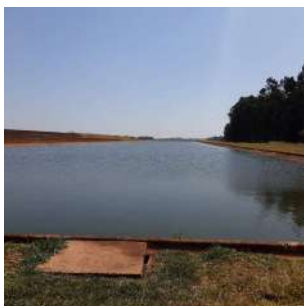
**Foto 10** - Vista geral da lagoa de maturação a partir do ponto de saída do efluente tratado.

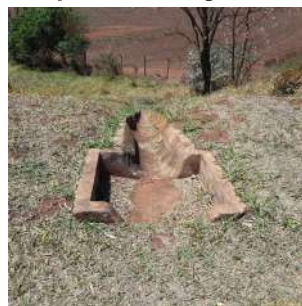
**Foto 11** - Canaleta de drenagem de águas pluviais implantada no talude da lagoa de maturação.

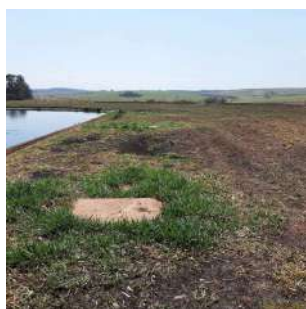
**Foto 1** - Tampas de proteção das tubulações que conduzem o esgoto bruto para a primeira lagoa.

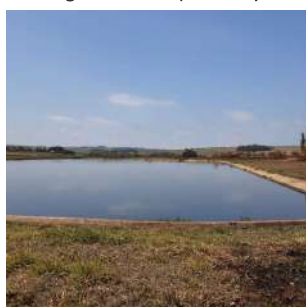
**Foto 3** - Vista geral da lagoa anaeróbica a partir do ponto de saída do efluente.

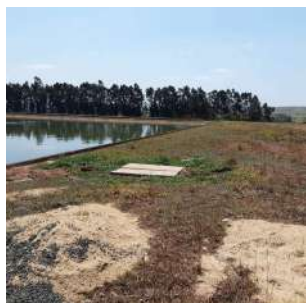
**Foto 5** - Tampas de proteção das tubulações que conduzem o efluente da lagoa anaeróbica para a lagoa facultativa.

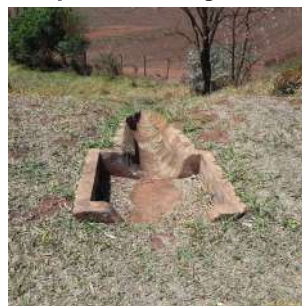
**Foto 11** - Canaleta de drenagem de águas pluviais implantada no talude da lagoa de maturação.

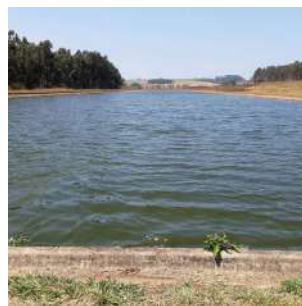
**Foto 7** - Vista geral da lagoa de maturação a partir do ponto de entrada do efluente proveniente da lagoa facultativa.

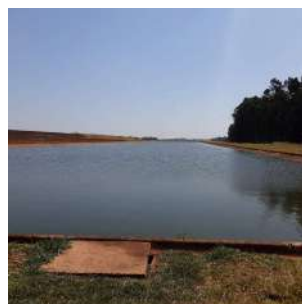
**Foto 10** - Vista geral da lagoa de maturação a partir do ponto de saída do efluente tratado.

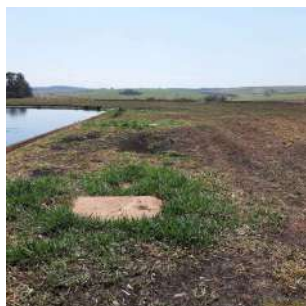
**Foto 1** - Tampas de proteção das tubulações que conduzem o esgoto bruto para a primeira lagoa.

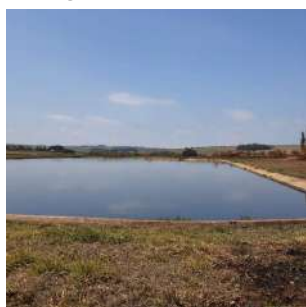
**Foto 3** - Vista geral da lagoa anaeróbica a partir do ponto de saída do efluente.

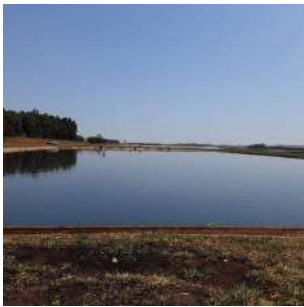
**Foto 2** - Vista geral da lagoa anaeróbica a partir do ponto de entrada do esgoto.

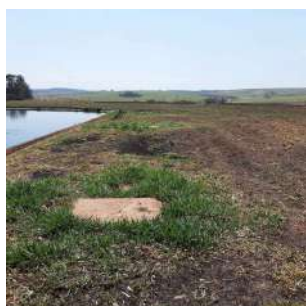
**Foto 1** - Tampas de proteção das tubulações que conduzem o esgoto bruto para a primeira lagoa.

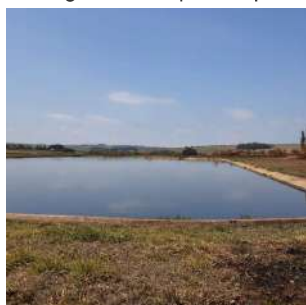
**Foto 3** - Vista geral da lagoa anaeróbica a partir do ponto de saída do efluente.

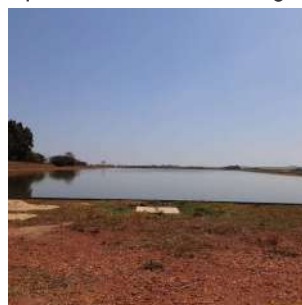
**Foto 4** - Vista geral da lagoa facultativa a partir do ponto de entrada do efluente proveniente da lagoa anaeróbica.

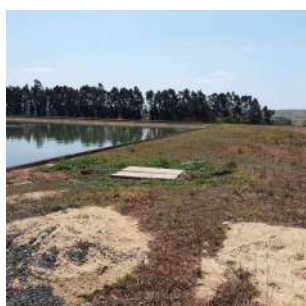
**Foto 5** - Tampas de proteção das tubulações que conduzem o efluente da lagoa anaeróbica para a lagoa facultativa.

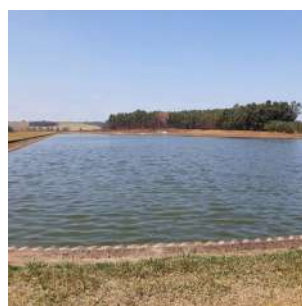
**Foto 6** - Vista geral da lagoa facultativa a partir do ponto de saída do efluente.

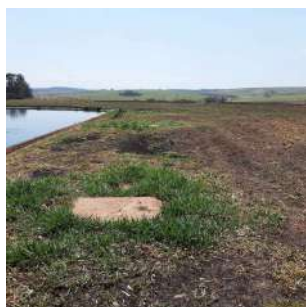
**Foto 1** - Tampas de proteção das tubulações que conduzem o esgoto bruto para a primeira lagoa.

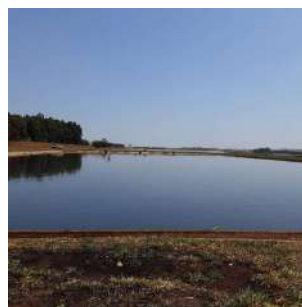
**Foto 2** - Vista geral da lagoa anaeróbica a partir do ponto de entrada do esgoto.

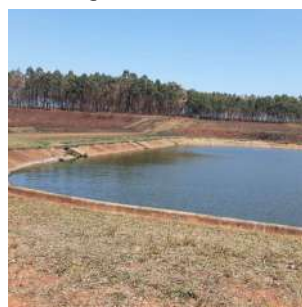
**Foto 9** - Porção final da lagoa de maturação.

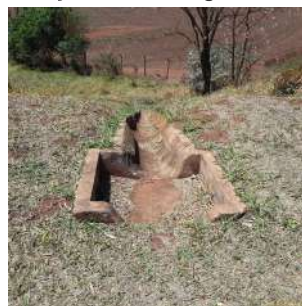
**Foto 11** - Canaleta de drenagem de águas pluviais implantada no talude da lagoa de maturação.

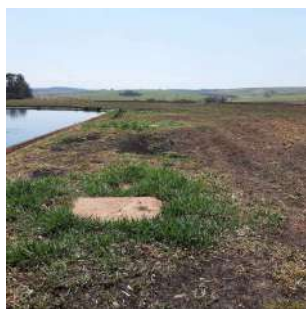
**Foto 1** - Tampas de proteção das tubulações que conduzem o esgoto bruto para a primeira lagoa.

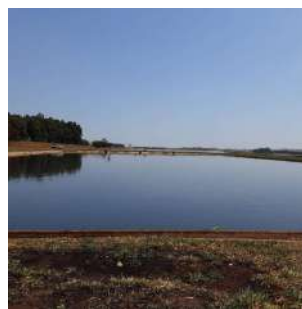
**Foto 2** - Vista geral da lagoa anaeróbica a partir do ponto de entrada do esgoto.

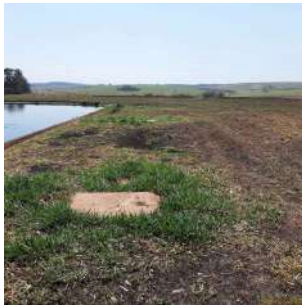
**Foto 1** - Tampas de proteção das tubulações que conduzem o esgoto bruto para a primeira lagoa.

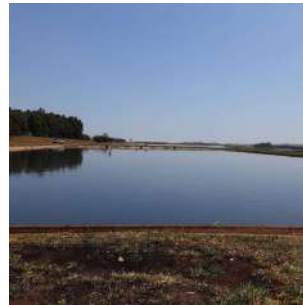
**Foto 2** - Vista geral da lagoa anaeróbica a partir do ponto de entrada do esgoto.

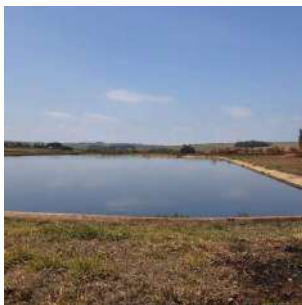
**Foto 3** - Vista geral da lagoa anaeróbica a partir do ponto de saída do efluente.

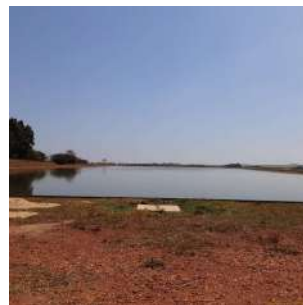
**Foto 4** - Vista geral da lagoa facultativa a partir do ponto de entrada do efluente proveniente da lagoa anaeróbica.

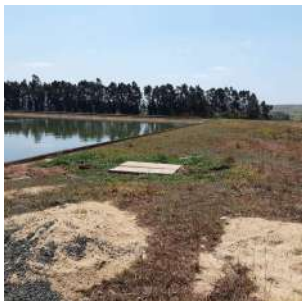
**Foto 5** - Tampas de proteção das tubulações que conduzem o efluente da lagoa anaeróbica para a lagoa facultativa.

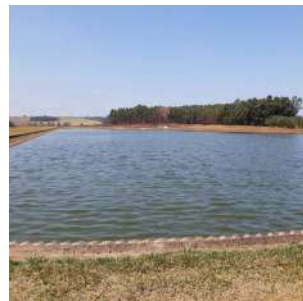
**Foto 6** - Vista geral da lagoa facultativa a partir do ponto de saída do efluente.

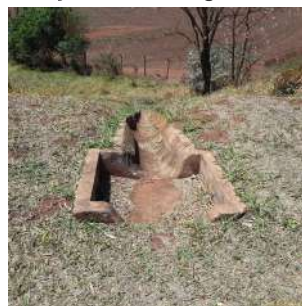
**Foto 11** - Canaleta de drenagem de águas pluviais implantada no talude da lagoa de maturação.

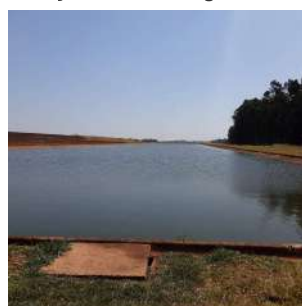
**Foto 10** - Vista geral da lagoa de maturação a partir do ponto de saída do efluente tratado.

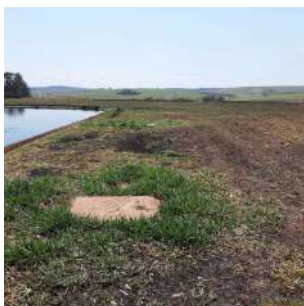
**Foto 1** - Tampas de proteção das tubulações que conduzem o esgoto bruto para a primeira lagoa.

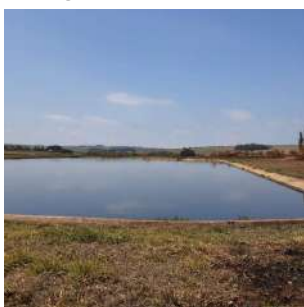
**Foto 3** - Vista geral da lagoa anaeróbica a partir do ponto de saída do efluente.

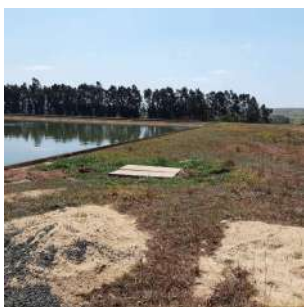
**Foto 5** - Tampas de proteção das tubulações que conduzem o efluente da lagoa anaeróbica para a lagoa facultativa.
