RELATÓRIO DE FISCALIZAÇÃO TÉCNICA DOS SISTEMAS DE ÁGUA E ESGOTO DO MUNICÍPIO DE  
SANTA RITA DO PASSA QUATRO

PRESTADOR: COMPANHIA ÁGUAS DE SANTA RITA - COMASA

### Verificação de Não Conformidades

Ribeirão Preto, novembro de 2025

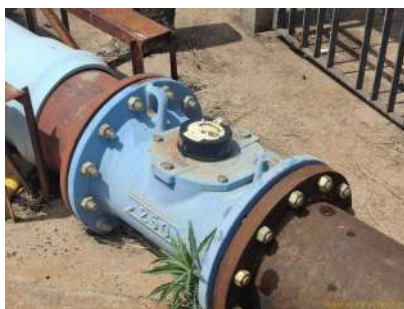
**Foto 3** - Medidor de vazão da água que chega a partir da represa São Valentim.

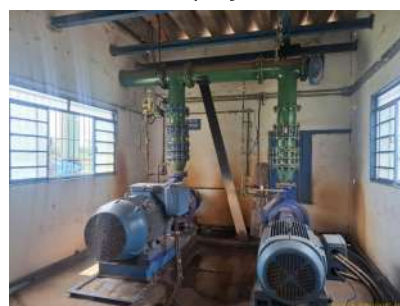
**Foto 12** - Conjuntos motobomba principal e reserva na captação II.

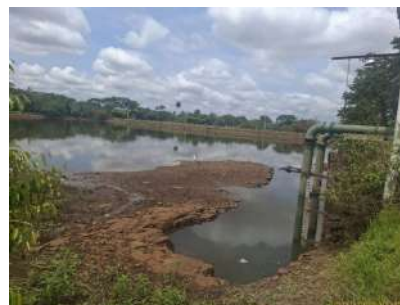
**Foto 16** - Vista geral da represa Passa Quatro evidenciando régua de nível.

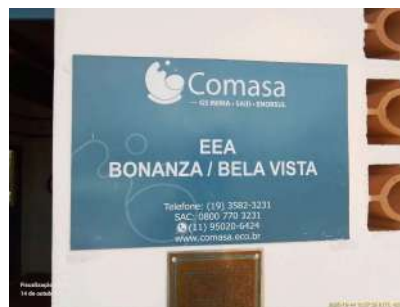
**Foto 2** - Placa de identificação da unidade.

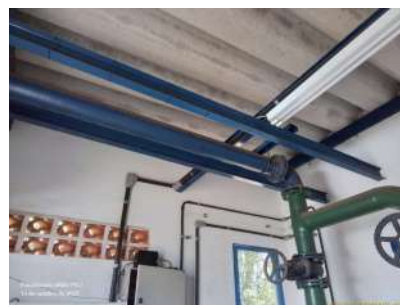
**Foto 9** - Detalhe evidenciando travessa para auxílio do içamento do motor e bomba em eventos de manutenção.

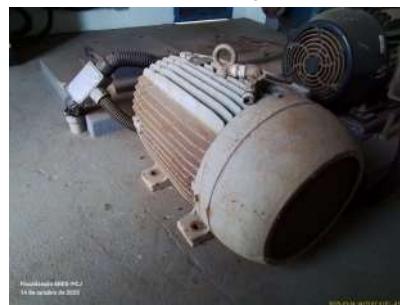
**Foto 11** - Motor reserva armazenado na unidade.

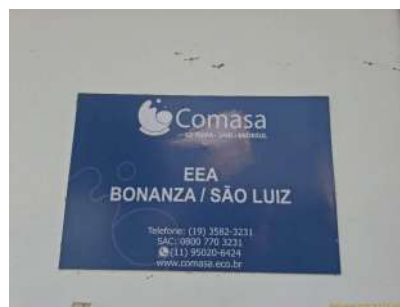
**Foto 2** - Placa de identificação da unidade (no mesmo recinto se encontra o recalque Jardim Bonanza / Elevado e o Booster Jardim Bonanza / São Luiz).

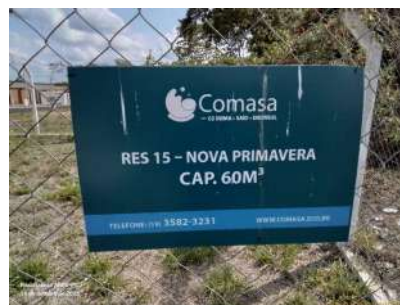
**Foto 2** - Placa de identificação da unidade.

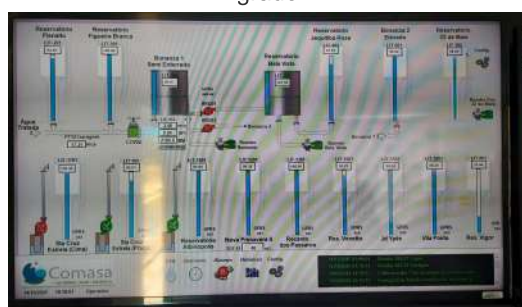
**Foto 9** - Painel exibindo níveis dos reservatório no CCO do prestador.

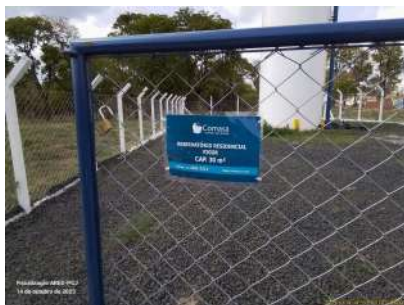
**Foto 1** - Placa de identificação da unidade.

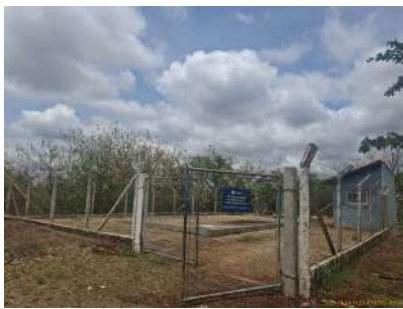
**Foto 1** - Vista externa da EEEB Jardim Planalto.

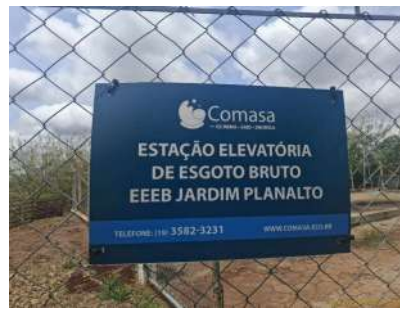
**Foto 2** - Placa de identificação.

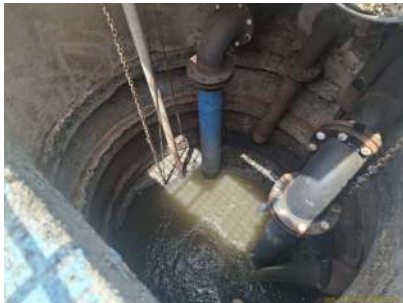
**Foto 3** - Vista interna do poço de sucção.

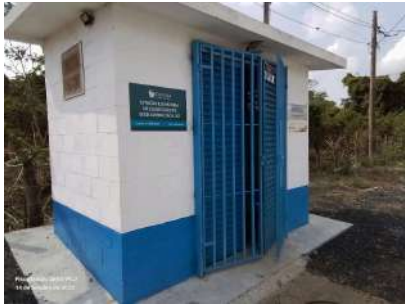
Foto 2 - Placa de identificação da unidade.

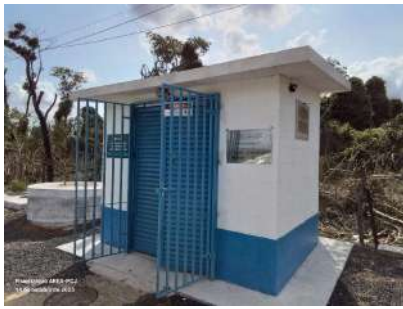
Durante a fiscalização, verificou-se que a edificação que abriga o quadro de comando da EEE possui fechamento com portão de aço e cadeado, porém, o poço de sucção possuía apenas uma tampa sem nenhum tipo de trava/fechadura, permitindo o acesso de pessoas estranhas ao poço e equipamentos ali instalados. Antes da conclusão do relatório de fiscalização, o prestador encaminhou registro fotográfico evidenciando a instalação de trava e cadeado na tampa do poço de sucção.

**Foto 1** - Vista externa da unidade, a partir do passeio público.

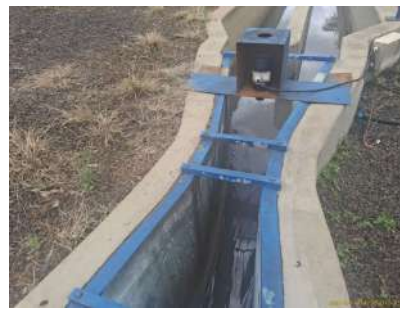
**Foto 8** - Medição de vazão na entrada da lagoa aerada.

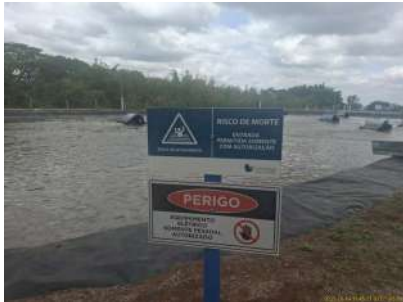
**Foto 9** - Placa orientativa no interior da unidade.

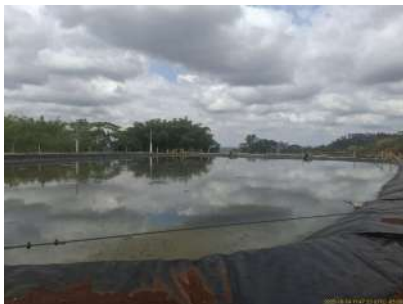
**Foto 11** - Lagoa de sedimentação em série.

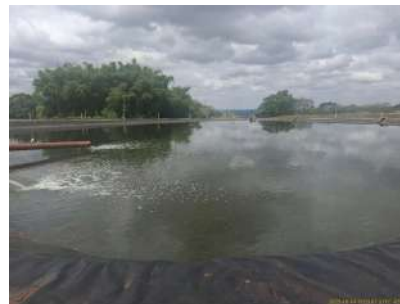
**Foto 12** - Lagoa de polimento em série.

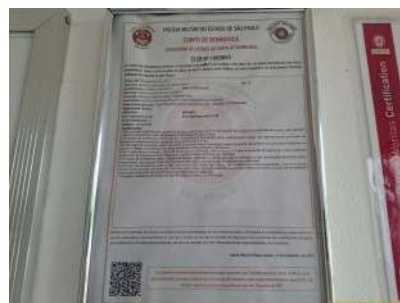
**Foto 16** - Certificado de Licença do Corpo de Bombeiros disponível no laboratório da unidade.

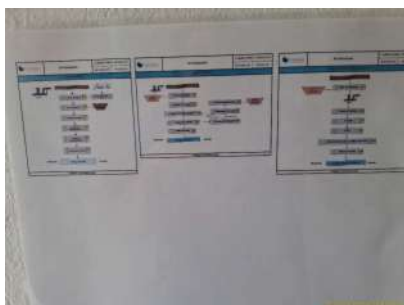
**Foto 17** - Fluxogramas das ETES do Município.

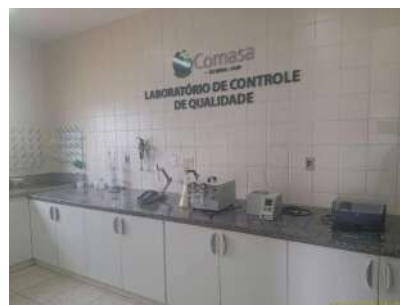
**Foto 18** - Vista interna do laboratório da unidade.

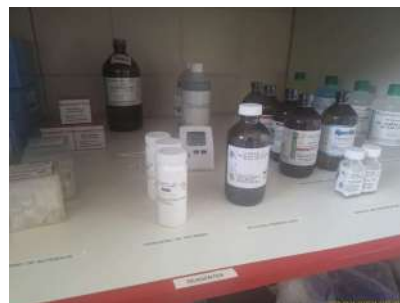
**Foto 20** - Armário com reagentes químicos usados no laboratório.

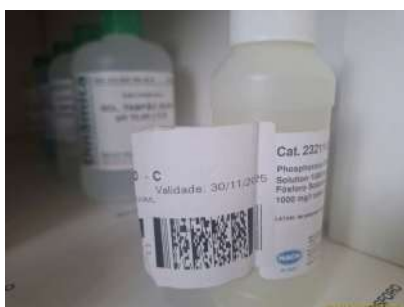
**Foto 21** - Detalhe evidenciando rótulo de reagente químico.

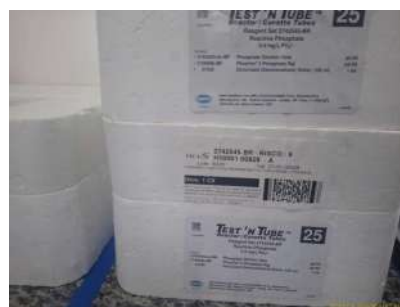
**Foto 22** - Detalhe evidenciando rótulo de reagente químico.

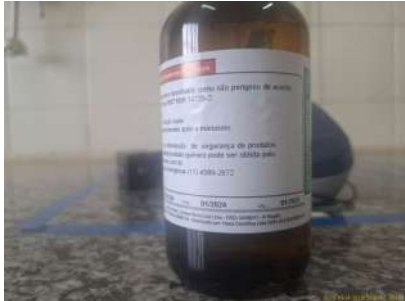
Durante a fiscalização, foram evidenciados dois reagentes químicos no laboratório da ETE com prazo de validade vencido . Porém, antes do fechamento do relatório de fiscalização, o prestador informou que os mesmos foram retirados de uso e substituídos por

reagentes dentro da validade, apresentando os respectivos certificados de análise como evidência da correção.

**Foto 1** - Produto químico vencido, disponível no laboratório no momento da fiscalização e então retirado de uso.

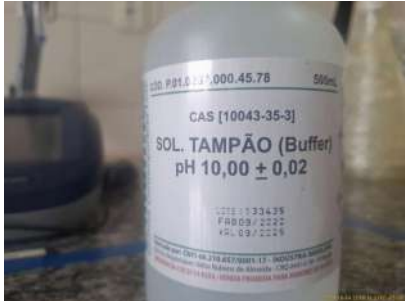
**Foto 2** - Produto químico vencido, disponível no laboratório no momento da fiscalização e então retirado de uso.
