## Relatório de Fiscalização

RELATÓRIO DE FISCALIZAÇÃO TÉCNICA DOS SISTEMAS DE ÁGUA DO MUNICÍPIO DE BROTAS

PRESTADOR: Serviço Autônomo de Água e Esgoto de Brotas – SAAEB

Verificação de Não Conformidades

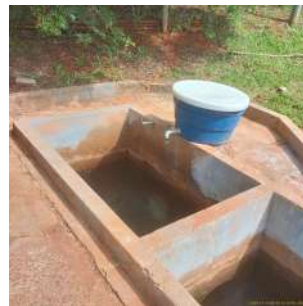
**Foto 2** - Chegada da água bruta dos Córregos Águas Claras e Minhoca, com dosagem inicial de cloro (pré-cloração).

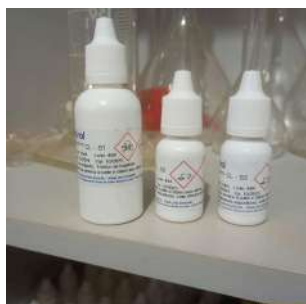
**Foto 1** - Produto químico vencido em 10/2025.

Foram identificados algumas embalagens com datas de validade expiradas. O prestador deve providenciar o destarte adequado dos produtos e a correta gestão do estoque de produtos, de modo a não utilizar produtos vencidos.

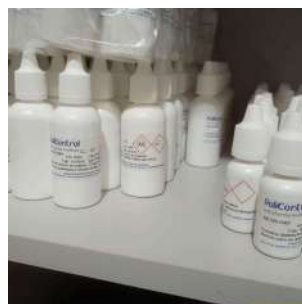
**Foto 2** - Produto químico vencido em 10/2025.

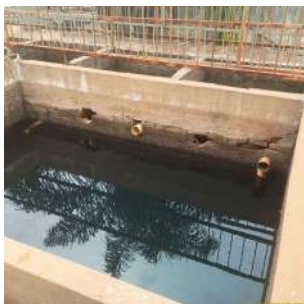
Foram constatadas diversas avarias estruturais nas unidades de decantação e filtração. Esta não conformidade já foi apontada anteriormente e consta no CAC 03/2020.

**Foto 1** - Situação da alvenaria da unidade de decantação.

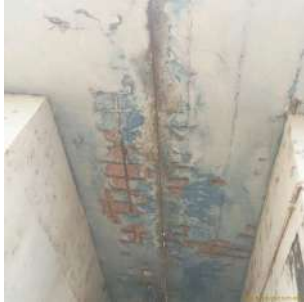
**Foto 5** - Exposição de ferragens na lateral das unidade de filtração.

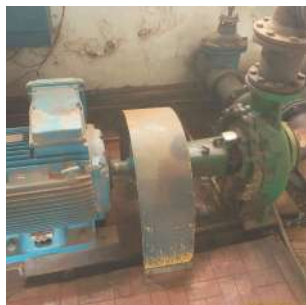
Permanece a drenagem inadequada da água de lubrificação de gaxeta da bomba do conjunto 2. Esta não conformidade consta no CAC 03/2022.

**Foto 1** - Conjunto motobomba 2.

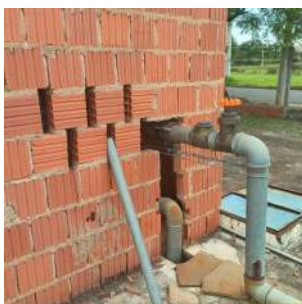
O vão por onde passa a tubulação de sucção da bomba está fechado de maneira inadequada. O prestador deve efetuar a vedação adequada do piso, de maneira a evitar a entrada de poeira e animais no interior do reservatório. Recomenda-se que seja realizado fechamento civil adequado da casa de bombas.

**Foto 1** - Situação do piso no entorno da tubulação de sucção.

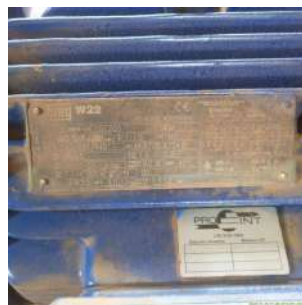
**Foto 8** - Placa de especificações técnicas do primeiro conjunto motobomba.

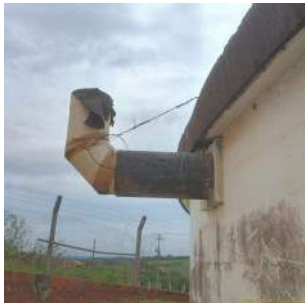
Foto 1 - Tubulação voltada para cima.

semelhante), seja com curvatura para baixo (invertendo em 180°), ou outra alternativa que impeça a entrada de impurezas.

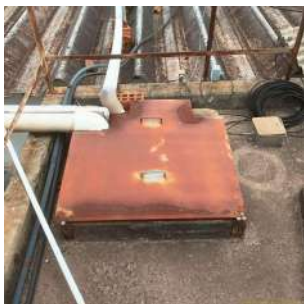
**[RES6.10] O reservatório não possui tampas de inspeção em boas condições**

A tampa de inspeção, além de estar com estado avançado de oxidação, não veda completamente o vão. O prestador deve providenciar entrada adequada das tubulações e vedação completa da tampa de inspeção, além de providenciar manutenção para garantir conservação adequada da tampa.

**Foto 1** - Situação da tampa de inspeção.
