## Relatório de Fiscalização

### RELATÓRIO DE FISCALIZAÇÃO TÉCNICA DOS SISTEMAS DE ÁGUA E ESGOTO DO MUNICÍPIO DE SÃO JOSÉ DO RIO PRETO

**PRESTADOR: SERVIÇO MUNICIPAL AUTÔNOMO DE ÁGUA E ESGOTO DE SÃO JOSÉ DO RIO PRETO -  
SeMAE**

**São José do Rio Preto, novembro de 2025**

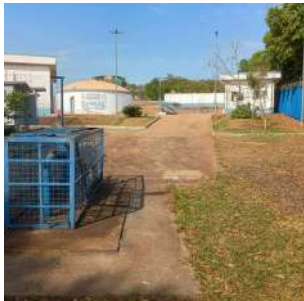
**Foto 7** - Detalhe da condição da laje de proteção.

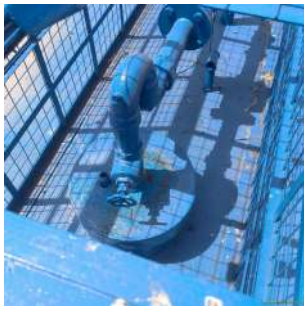
Identificada a falta de vedação na extremidade do tubo de aferição de nível. Providenciar a instalação imediata de uma tampa de proteção.

**Foto 1** - Tubo de verificação de nível do reservatório encontrado sem a devida tampa de proteção.

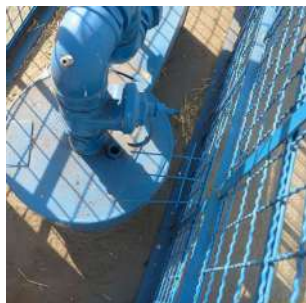
Durante a fiscalização  
foi identificada a falta  
de vedação na  
extremidade do tubo de  
aferição de nível.  
Providenciar a  
instalação imediata de  
uma tampa de  
proteção.

**Foto 1** - Tubo de verificação de nível do reservatório encontrado sem a devida tampa de proteção.

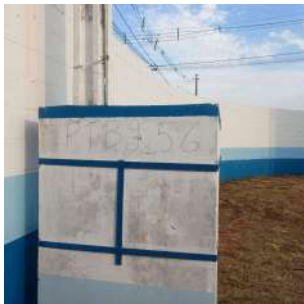
Ausência de identificação do poço no padrão do SeMAE (com logo e telefone de contato). Providenciar instalação.

**Foto 1** - Identificação do poço fora do padrão SEMAE.

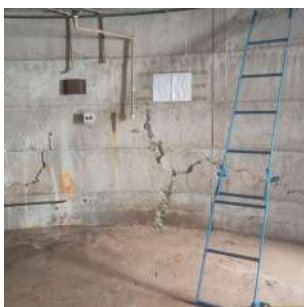
Presença de rachaduras de grande porte na parede interna do reservatório e possível risco estrutural. Providenciar reparo./ Constatou-se a necessidade de limpeza imediata da bombas dosadoras e da casa de armazenamento/dosagem de cloro e flúor. Providenciar limpeza.

**Foto 1** - Vista geral do interior do reservatório, evidenciando rachaduras na parede e a necessidade de manutenção.

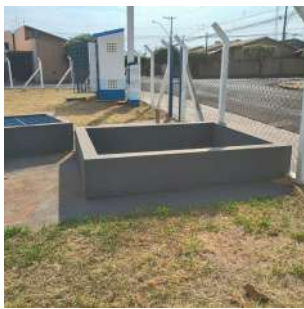
Constatada a ausência de tampa ou grade na caixa de passagem, expondo trabalhadores a risco iminente de queda e acidentes. Providenciar o fechamento imediato da abertura com tampa ou grade resistente, garantindo o acesso seguro para operações.

**Foto 1** - Evidência da ausência de tampa ou grade horizontal sobre a caixa de passagem de válvulas.

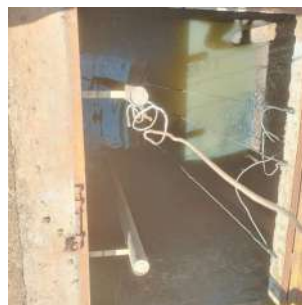
**Foto 6** - Vista do interior do poço de sucção, mostrando as tubulações e o sistema de içamento do cesto móvel de separação de sólidos..

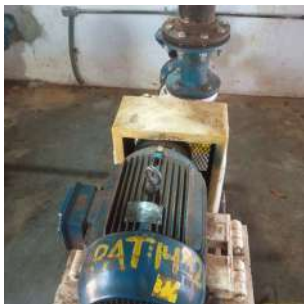
**Foto 11** - Vista superior do motor elétrico do CMB-02.

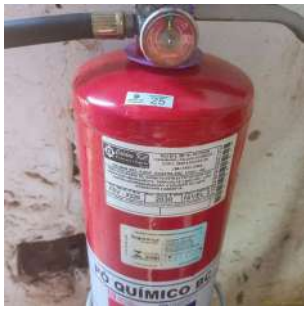
**Foto 15** - Registro do extintor de incêndio (Pó Químico BC), dentro do prazo de validade, localizado na casa de bombas.
