## Relatório de Fiscalização

### RELATÓRIO DE FISCALIZAÇÃO TÉCNICA DOS SISTEMAS DE ÁGUA E ESGOTO DO MUNICÍPIO DE RIBEIRÃO PRETO

PRESTADOR: SECRETARIA DE ÁGUA E ESGOTO DE RIBEIRÃO PRETO (SAERP)

Ribeirão Preto, novembro de 2025

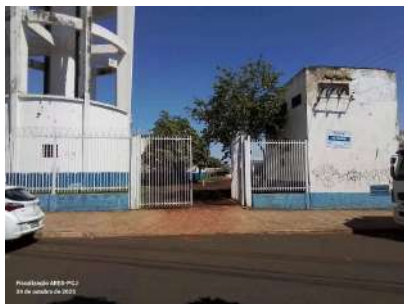
**Foto 1** - Vista geral da área onde se encontra o reservatório.

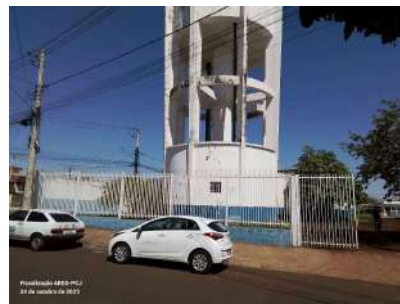
**Foto 2** - Vista geral da área onde se encontra o reservatório.

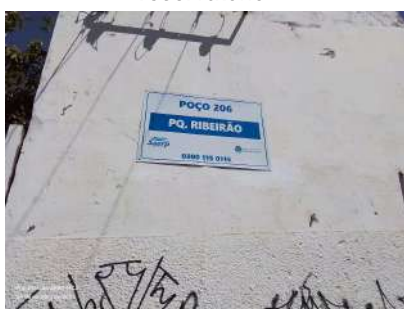
**Foto 3** - Placa de identificação da unidade da Saerp onde se encontra o reservatório.

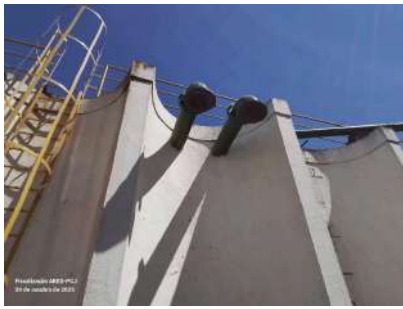
**Foto 9** - Tubos extravasores.

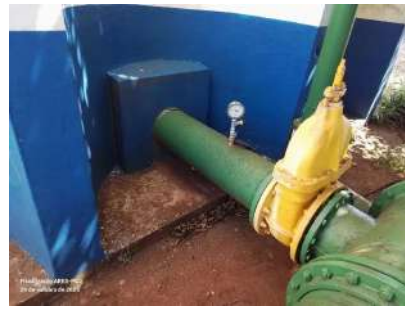
**Foto 10** - Manômetro para inferência de nível, na saída do reservatório.

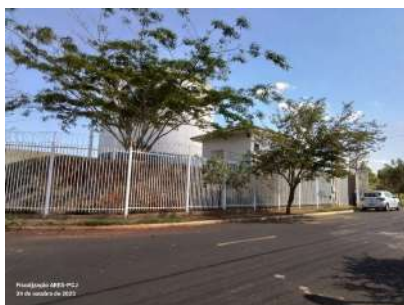
**Foto 1** - Vista externa da área, evidenciando cercamento com gradil metálico junto ao passeio público.

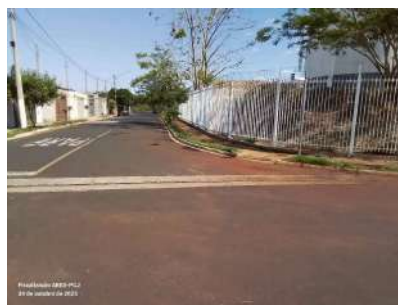
**Foto 2** - Vista externa da área, evidenciando cercamento com gradil metálico junto ao passeio público.

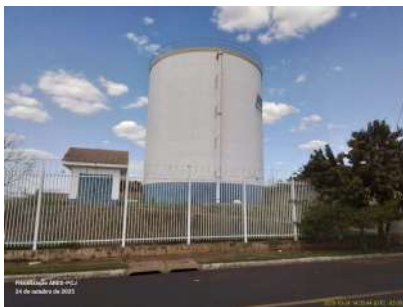
**Foto 1** - Vista externa da área, evidenciando cercamento com gradil metálico junto ao passeio público.

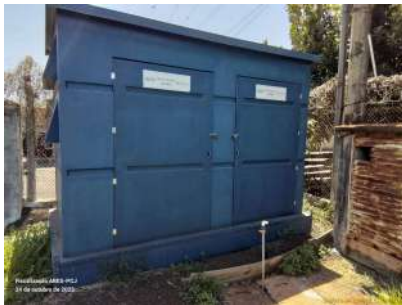
**Foto 1** - Abrigo dos reagentes e dosadores para cloração e fluoretação trancado.

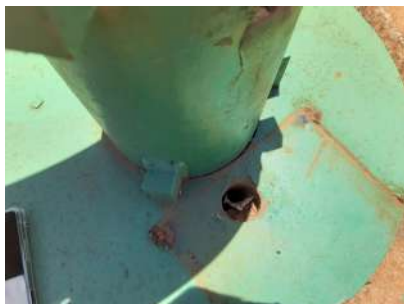
A captação conta com tubo de medição de nível. Recomenda-se prolongá-lo para que se projete acima da base metálica, e que sua extremidade seja tampada.

**Foto 1** - Tubo de medição de nível do poço.

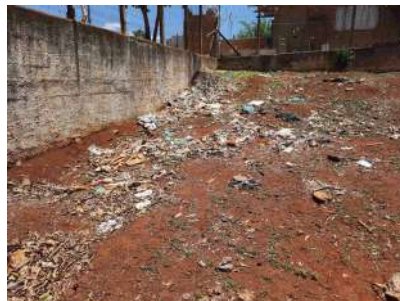
Foi constatado mal estado de conservação geral na área onde se localiza a captação. Evidenciou-se: a presença de lixo e sujeira ao longo do terreno, um buraco no solo ao lado da captação (risco de acidente), estruturas de alvenaria descascando, portas de metal com corrosão, portas de madeira sem pintura ou qualquer tipo de proteção, tampas de caixa de passagem quebradas. É necessário recuperação geral das estruturas presentes na unidade, cercamento e limpeza da área.

**Foto 13** - Lixo acumulado na área.

| Observações Gerais | Em razão da deterioração no estado de conservação da área onde se encontra a captação (itens fiscalizados 13323, 13325 e 13326), recomenda-se ao prestador recuperação geral das estruturas presentes na unidade, de forma a sanar os problemas de deterioração apresentados nos registros fotográficos apresentados. |

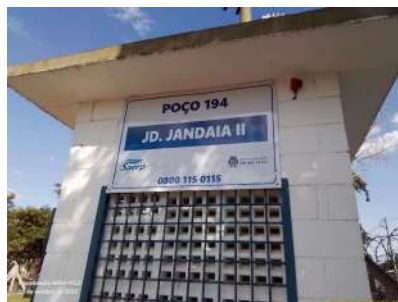
**Foto 3** - Placa de identificação presente na unidade (identificação desatualizada/incorreta).

prestador. É necessário atualizar a placa de identificação da unidade.

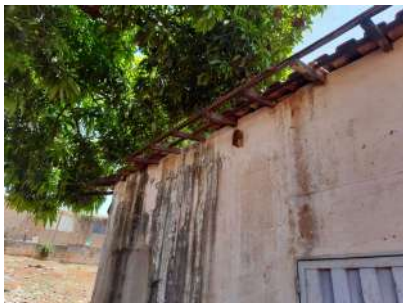
Foi constatado vazamento de óleo no conjunto motobomba principal, acúmulo de sujeira no interior e exterior da edificação que abriga a EEA, ausência de telhas e telhas quebradas na edificação que abriga a EEA.

**Foto 5** - Ausência de telhas no beiral da edificação que abriga a EEA, formação de lodo na parede.
