## Relatório de Fiscalização

RELATÓRIO DE FISCALIZAÇÃO TÉCNICO-OPERACIONAL DOS SISTEMAS DE ABASTECIMENTO DE  
ÁGUA E ESGOTAMENTO SANITÁRIO DO MUNICÍPIO DE BARRETOS

PRESTADOR: SERVIÇO AUTÔNOMO DE ÁGUA E ESGOTO DE BARRETOS (SAAEB)

Americana, novembro de 2025

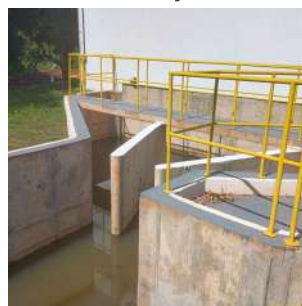
**Foto 6** - Canais de direcionamento da água bruta.

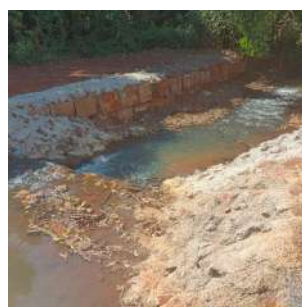
**Foto 7** - Situação do curso d'água pós barramento.

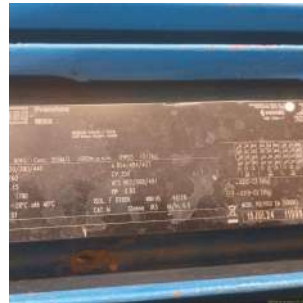
**Foto 12** - Placa de especificações técnicas do motor do conjunto 1

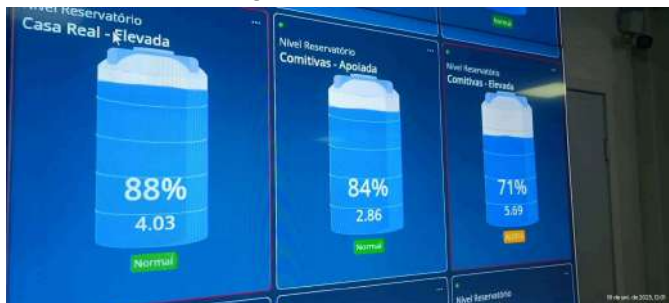
**Foto 9** - Sistema de telemetria para os reservatórios do CR Comitivas.

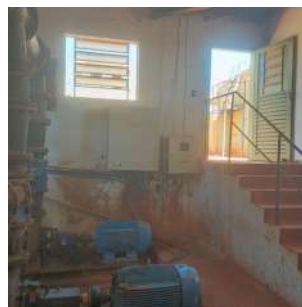
**Foto 2** - Situação interna da casa de bombas, com ausência de talha/monovia para remoção dos equipamentos, se necessário.

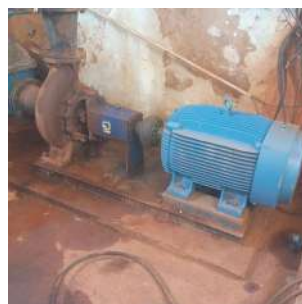
Drenagem inadequada da água de lubrificação dos dois equipamentos.

**Foto 2** - Situação do conjunto motobomba mais próximo da parede.
