FISCALIZAÇÃO NOS SISTEMAS DE ÁGUA E ESGOTO

### RELATÓRIO DE FISCALIZAÇÃO TÉCNICA DOS SISTEMAS DE ÁGUA E ESGOTO DO MUNICÍPIO DE MONTE ALEGRE DO SUL

PRESTADOR: Prefeitura Municipal da Estância Hidromineral de Monte Alegre do Sul

Americana, dezembro de 2025

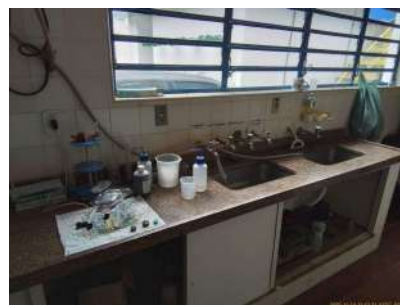
**Foto 2** - Instalações do laboratório

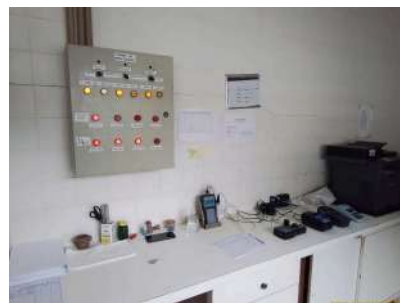
**Foto 3** - Instalações do laboratório

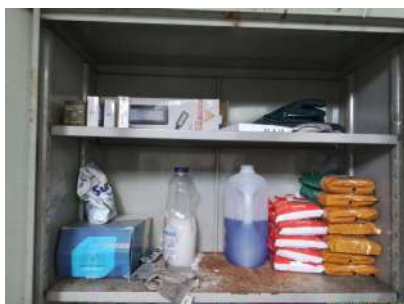
**Foto 4** - Equipamento de Proteção Individual disponível para os operadores

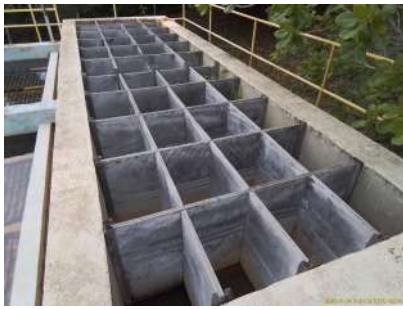
**Foto 9 - Floculadores**

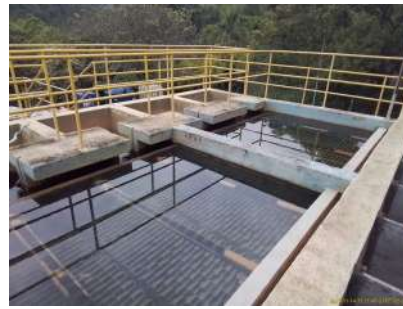
**Foto 10 - Decantadores colmeia**

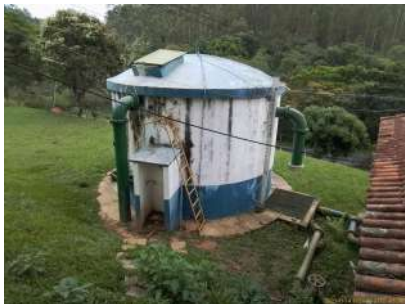
**Foto 1** - Vista geral do reservatório

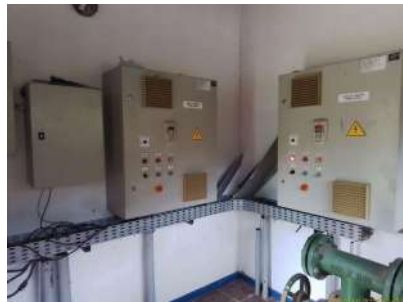
**Foto 3** - Painéis elétricos

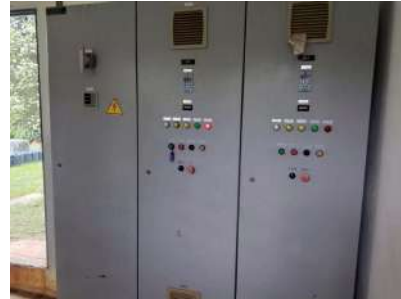
**Foto 3** - Painéis elétricos

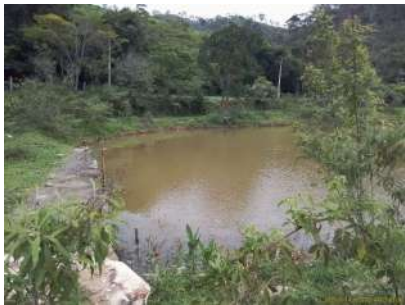
Foto 4 - Local onde ocorre a captação

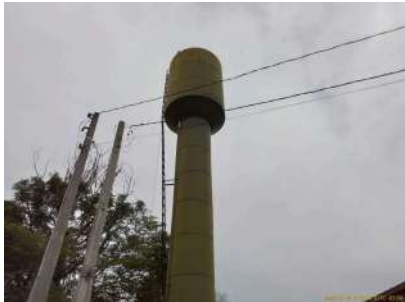
Foto 2 - Vista geral do reservatório

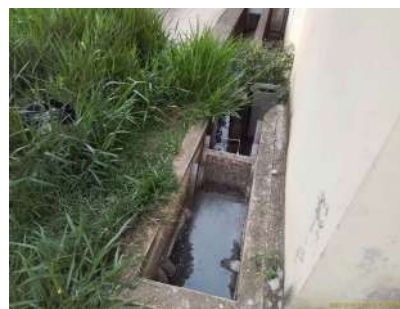
**Foto 4** - Entrada do efluente bruto

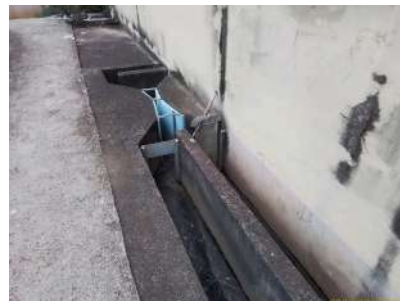
**Foto 5** - Calha de entrada do efluente
