## Relatório de Fiscalização

### RELATÓRIO DE FISCALIZAÇÃO TÉCNICA DOS SISTEMAS DE ÁGUA E ESGOTO DO MUNICÍPIO DE CONCHAL

PRESTADOR: SECRETÁRIA DE ÁGUA E ESGOTO - SAE

Americana, dezembro de 2025

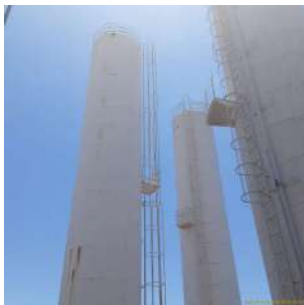
Foto 2 - Vista dos três reservatórios.

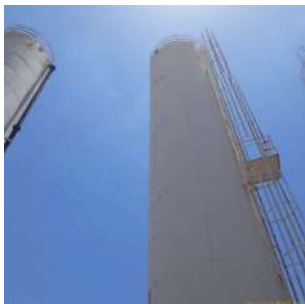
Foto 3 - Topo de um dos reservatórios. Todos apresentam escada de acesso e guarda corpo.

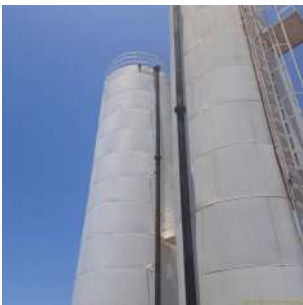
Foto 1 - Vista geral dos reservatórios.

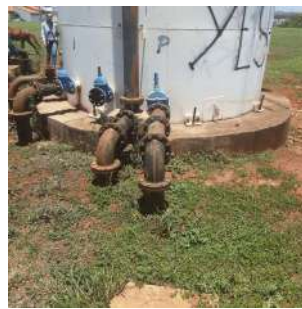
**Foto 3** - Base de um dos reservatórios.

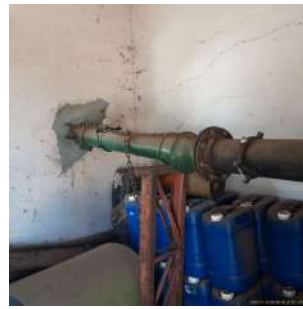
**Foto 4** - Linha de recalque destinada ao abastecimento dos bairros Jardim Peres, Jardim Porto Seguro, Santo Antônio, Santa Luzia e Vila Aparecida.

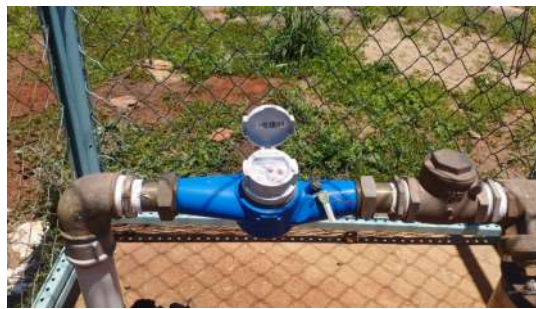
**Foto 4** - Macromedidor.

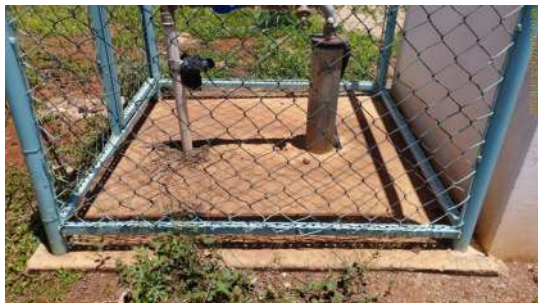
**Foto 5** - Laje de proteção do poço.

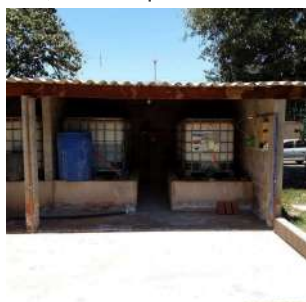
**Foto 5** - Tanques de aluminato de sódio e as respectivas bombas dosadoras de produto.

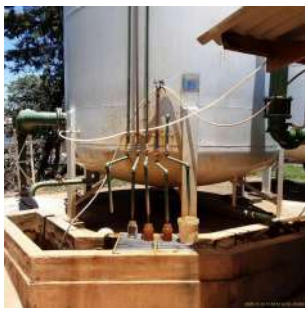
**Foto 7** - Torneiras para coleta de amostra e acompanhamento da operação.

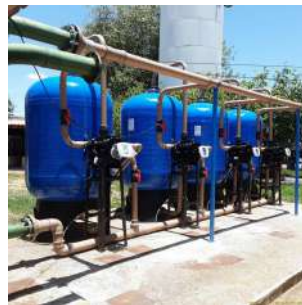
**Foto 10** - Filtros (recém adquiridos) constituídos de zeólita. Ideais para remoção de ferro e manganês.

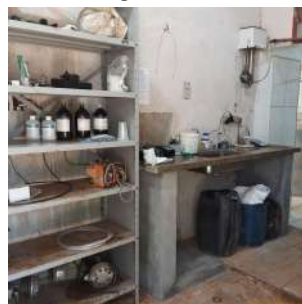
**Foto 13** - Laboratório de análise físico-química.

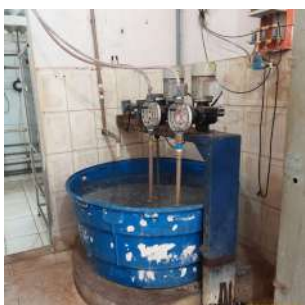
**Foto 14** - Sistema produção de polímero.

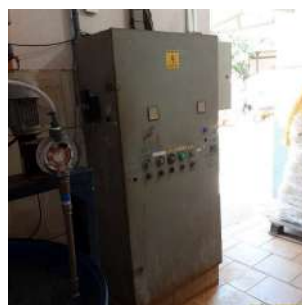
**Foto 15** - Painel elétrico.

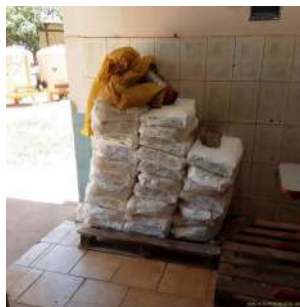
**Foto 17** - Fluorsilicato de sódio.

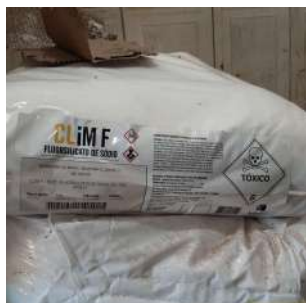
**Foto 18** - Etiqueta com as informações do sal fluorsilicato de sódio.

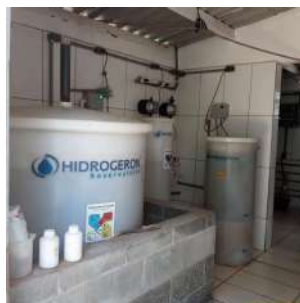
**Foto 19** - Produção de flúor a partir do sal fluorsilicato de sódio.

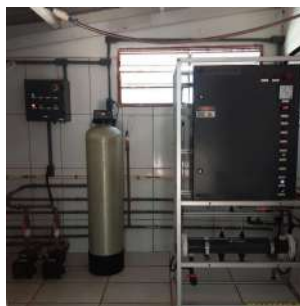
**Foto 21** - Produção de hipoclorito de sódio via eletrólise.

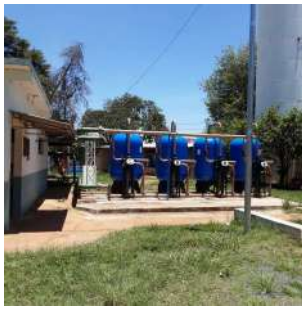
**Foto 26** - Filtros de zeólita.
