## Relatório de Fiscalização

### RELATÓRIO DE FISCALIZAÇÃO TÉCNICA DOS SISTEMAS DE ÁGUA E ESGOTO DO MUNICÍPIO DE SERRANA

PRESTADOR: DEPARTAMENTO DE ÁGUA E ESGOTO DE SERRANA (DAES)

Em 13 de novembro de 2025 foram realizadas inspeções de campo nos subsistemas de água e esgoto para verificação de Não Conformidades, conforme Resolução ARES-PCJ nº 48 de 28/02/2014.

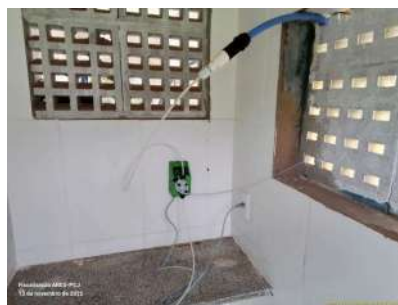
**Foto 8** - Bomba dosadora de reagente ácido hexafluorosilícico.

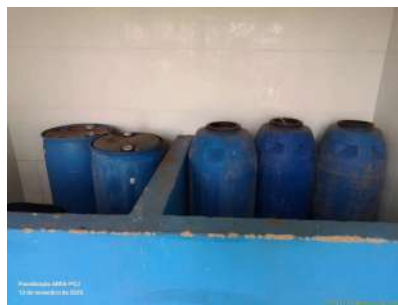
**Foto 10** - Bombonas com os reagentes químicos.

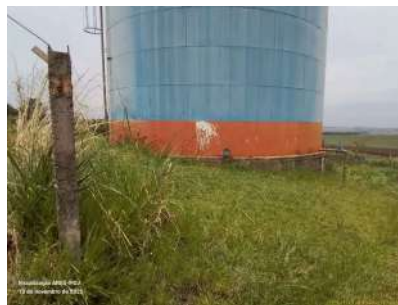
**Foto 2** - Mato alto na área da unidade.

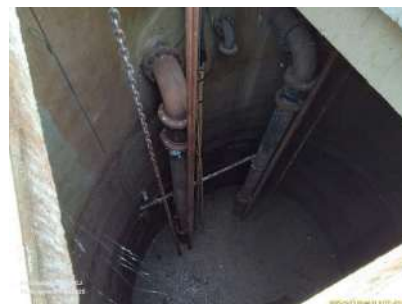
**Foto 15** - Vista interna do poço da EEE.

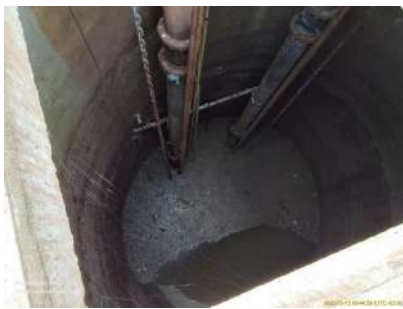
**Foto 16** - Vista interna do poço da EEE.

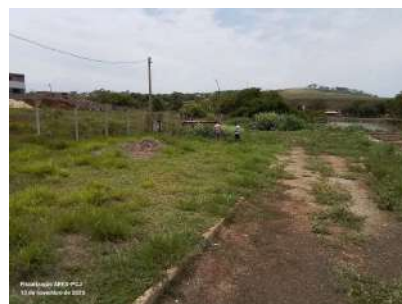
**Foto 2** - Mato alto no interior da área.
