### RELATÓRIO DE FISCALIZAÇÃO TÉCNICA DOS SISTEMAS DE ÁGUA E ESGOTO DO MUNICÍPIO DE MOGI DAS CRUZES

PRESTADOR: SEMAE - Serviço Municipal de Água e Esgoto de Mogi das Cruzes

Verificação de Não Conformidades

Americana, janeiro de 2026

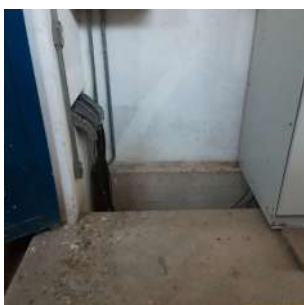
[EEA4.10] Ausência de manutenção, limpeza, conservação e segurança

**Não Conforme**

Existem aberturas no piso que estão sem a devida proteção. É preciso providenciar a instalação de proteção adequada nestes locais para evitar acidentes.

**Foto 1** - Abertura no piso ao lado do painel elétrico.

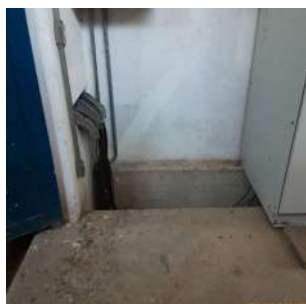
Existem aberturas no piso que estão sem a devida proteção. É preciso providenciar a instalação de proteção adequada nestes locais para evitar acidentes.

**Foto 1** - Abertura no piso ao lado do painel elétrico.

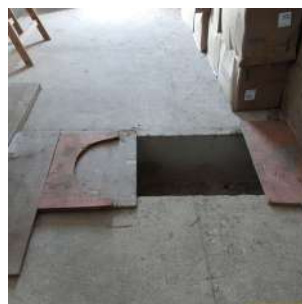
**Foto 2** - Abertura no piso em frente ao painel elétrico.

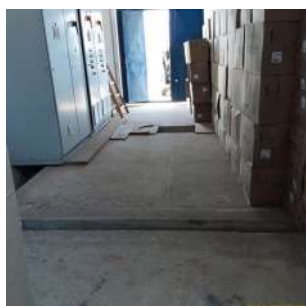
**Foto 3** - Abertura no piso próxima ao painel elétrico.

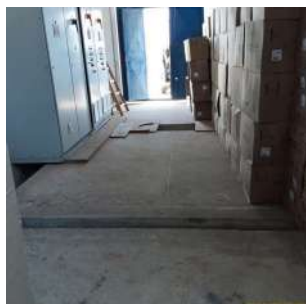
**Foto 3** - Abertura no piso próxima ao painel elétrico.

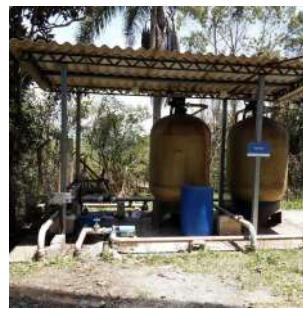
**Foto 12** - Filtros empregados para remoção de ferro e manganês da água captada no Poço Boa Vista II.

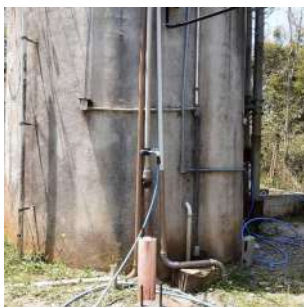
**Foto 13** - Detalhe da tubulação de chegada da água captada no Poço Bela Vista I, é possível visualizar o ponto de aplicação de flúor na água bruta (a cloração é realizada na área onde o poço está instalado).

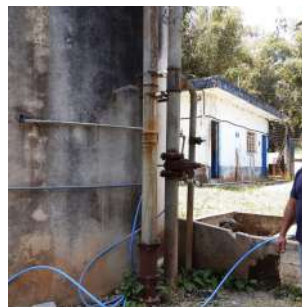
**Foto 10** - Detalhe da tubulação de chegada da água captada no Poço Bela Vista II, é possível visualizar os pontos de aplicação de cloro e flúor na água bruta.

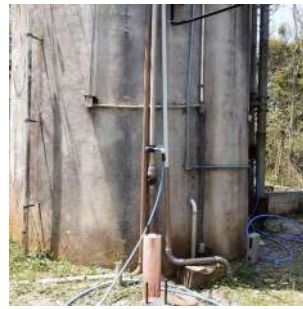
**Foto 13** - Detalhe da tubulação de chegada da água captada no Poço Bela Vista I, é possível visualizar o ponto de aplicação de flúor na água bruta (a cloração é realizada na área onde o poço está instalado).

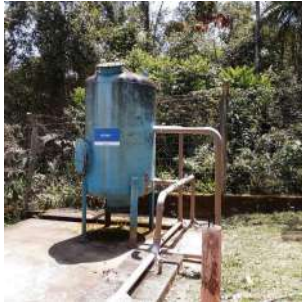
**Foto 14** - Filtro empregado para remoção de ferro e manganês da água captada no Poço Boa Vista I.

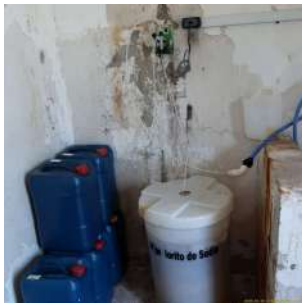
**Foto 16** - Bomba dosadora e tanque de Hipoclorito de Sódio.

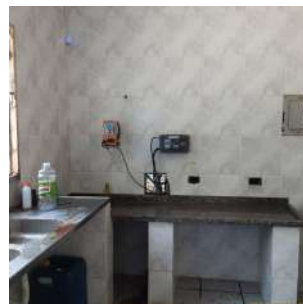
**Foto 18** - Bomba dosadora de Ácido Fluossilícico.

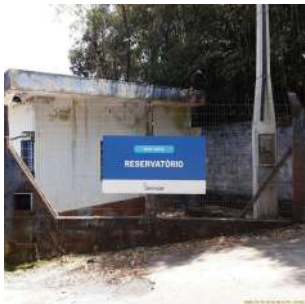
**Foto 1** - Placa de identificação afixada no cercamento da área.

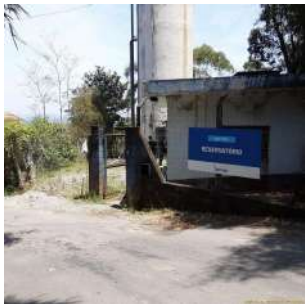
**Foto 2** - Vista de geral do cercamento e portão de acesso à área.

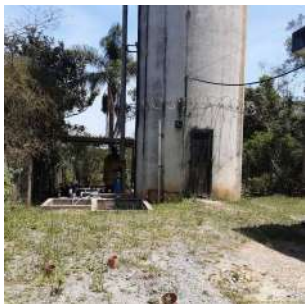
**Foto 3** - Vista geral da área.

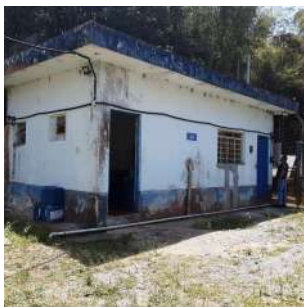
**Foto 4** - Edificação de apoio que abriga os equipamentos de cloração e fluoretação da água que vem dos Poços Boa Vista I e II.

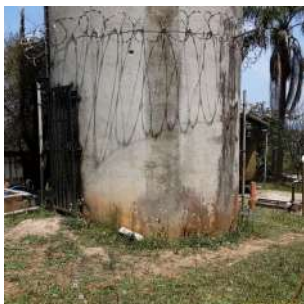
**Foto 7** - Vista geral da base do reservatório.

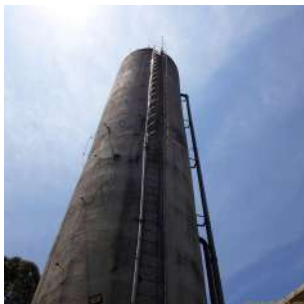
**Foto 9** - Escada de acesso ao topo do reservatório.

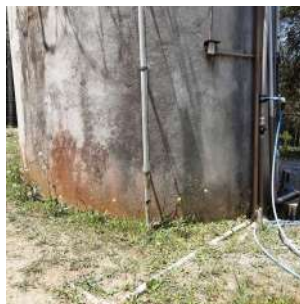
**Foto 8** - Vista geral da base do reservatório.

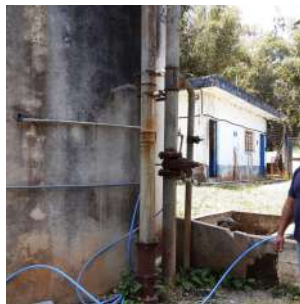
**Foto 10** - Detalhe da tubulação de chegada da água captada no Poço Bela Vista II, é possível visualizar os pontos de aplicação de cloro e flúor na água bruta.

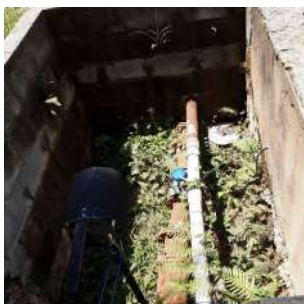
**Foto 11** - Tubulação de saída para abastecimento.

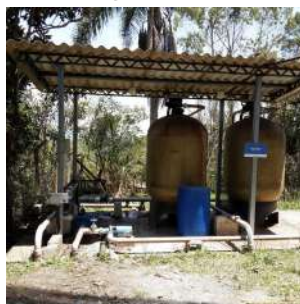
**Foto 12** - Filtros empregados para remoção de ferro e manganês da água captada no Poço Boa Vista II.

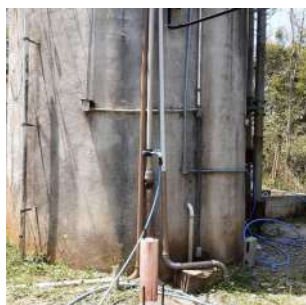
**Foto 13** - Detalhe da tubulação de chegada da água captada no Poço Bela Vista I, é possível visualizar o ponto de aplicação de flúor na água bruta (a cloração é realizada na área onde o poço está instalado).

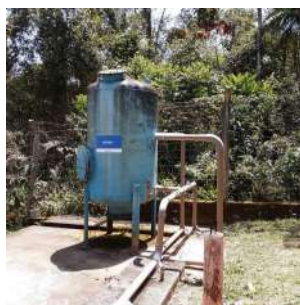
**Foto 14** - Filtro empregado para remoção de ferro e manganês da água captada no Poço Boa Vista I.

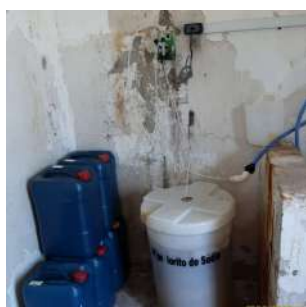
**Foto 16** - Bomba dosadora e tanque de Hipoclorito de Sódio.

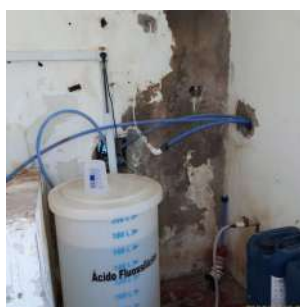
**Foto 17** - Tanque de Ácido Fluossilícico.

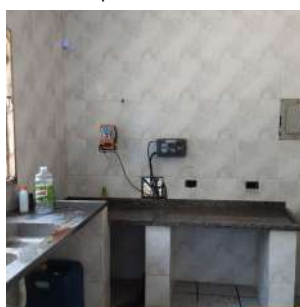
**Foto 18** - Bomba dosadora de Ácido Fluossilícico.

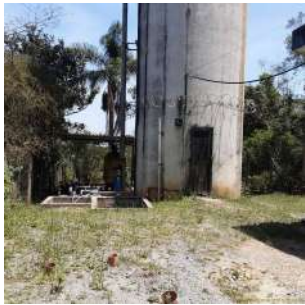
**Foto 3** - Vista geral da área.

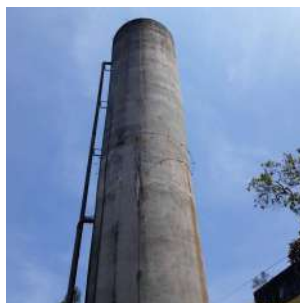
**Foto 6** - Vista geral do reservatório.

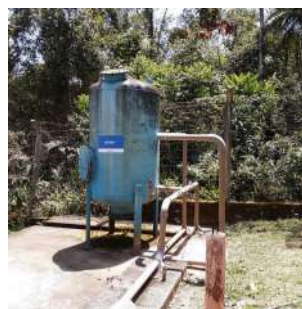
**Foto 14** - Filtro empregado para remoção de ferro e manganês da água captada no Poço Boa Vista I.

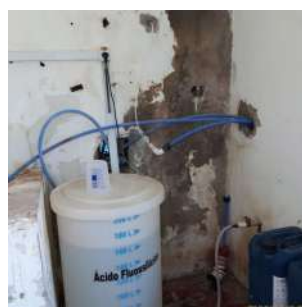
**Foto 17** - Tanque de Ácido Fluossilícico.

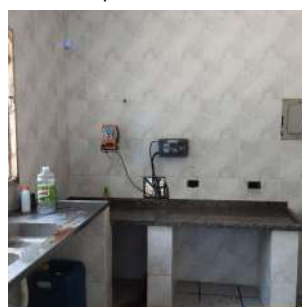
**Foto 18** - Bomba dosadora de Ácido Fluossilícico.

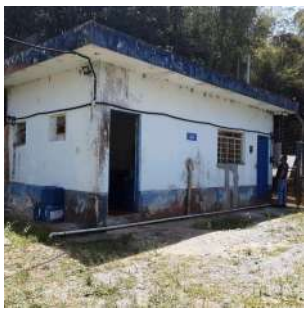
**Foto 4** - Edificação de apoio que abriga os equipamentos de cloração e fluoretação da água que vem dos Poços Boa Vista I e II.

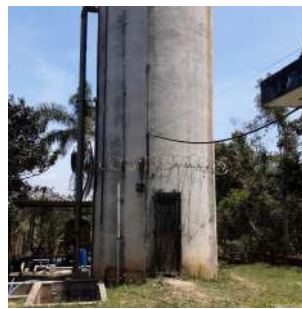
**Foto 5** - Vista geral do reservatório.

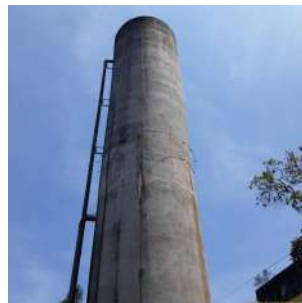
**Foto 6** - Vista geral do reservatório.

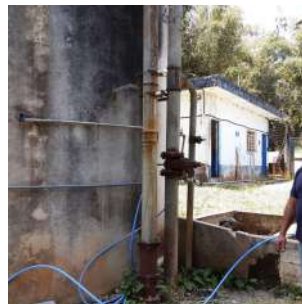
**Foto 10** - Detalhe da tubulação de chegada da água captada no Poço Bela Vista II, é possível visualizar os pontos de aplicação de cloro e flúor na água bruta.

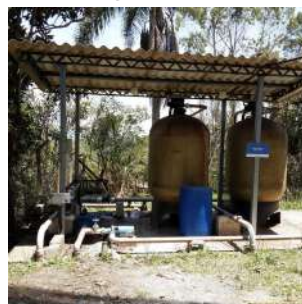
**Foto 12** - Filtros empregados para remoção de ferro e manganês da água captada no Poço Boa Vista II.

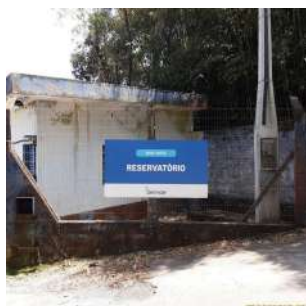
**Foto 1** - Placa de identificação afixada no cercamento da área.

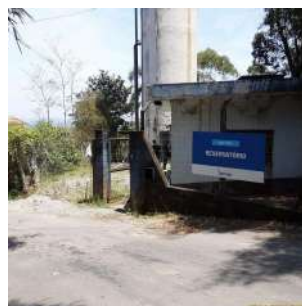
**Foto 2** - Vista de geral do cercamento e portão de acesso à área.

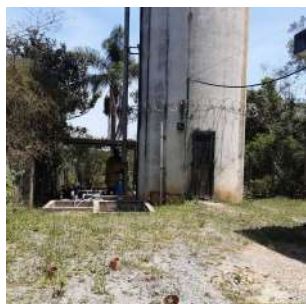
**Foto 3** - Vista geral da área.

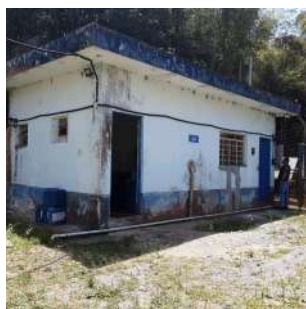
**Foto 4** - Edificação de apoio que abriga os equipamentos de cloração e fluoretação da água que vem dos Poços Boa Vista I e II.

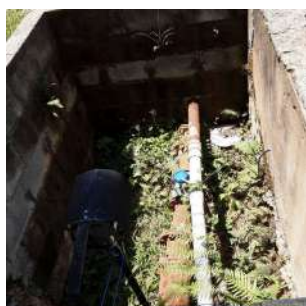
**Foto 11** - Tubulação de saída para abastecimento.

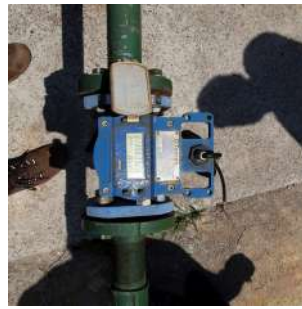
**Foto 4** - Macromedidor de vazão.

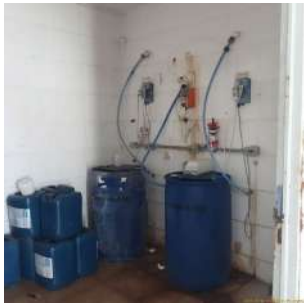
**Foto 7** - Bombas dosadoras e tanques de cloro e flúor instaladas na área dos reservatórios Biritiba Ussu.

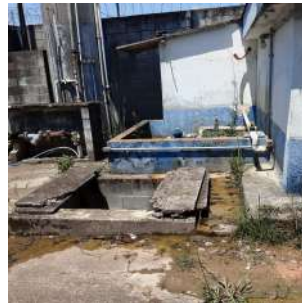
**Foto 8** - Ponto aplicação de cloro e flúor na água bruta, localizado na área dos reservatórios, os produtos são aplicados antes da água entrar no reservatório apoiado.

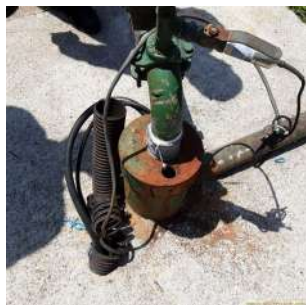
**[CSB2.9] Ausência de tubo de medição de nível**

**Foto 1** - Detalhe do cavalete do poço sem tubo de medição de nível.

Providenciar adequação do tubo de medição de nível, conforme Art. 4.2 da NBR 12212/1992 e Art. 3.4 da IT DPO nº 006 do DAEE.

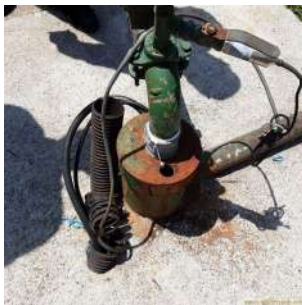
**[CSB2.9] Ausência de tubo de medição de nível**

**Foto 1** - Detalhe do cavalete do poço sem tubo de medição de nível.

Providenciar adequação do tubo de medição de nível, conforme Art. 4.2 da NBR 12212/1992 e Art. 3.4 da IT DPO nº 006 do DAEE.

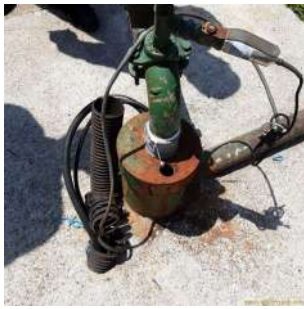
Fotos de CSB2.9

[CSB2.9] Ausência de tubo de medição de nível

**Não Conforme**

**Foto 1** - Detalhe do cavalete do poço sem tubo de medição de nível.

Providenciar adequação do tubo de medição de nível, conforme Art. 4.2 da NBR 12212/1992 e Art. 3.4 da IT DPO nº 006 do DAEE.

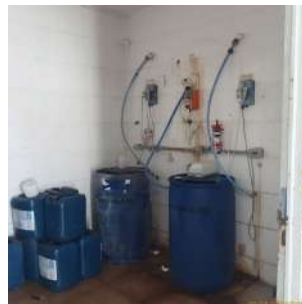
**Foto 7** - Bombas dosadoras e tanques de cloro e flúor instaladas na área dos reservatórios Biritiba Ussu.

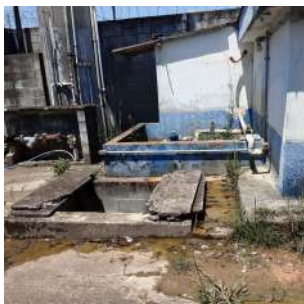
**Foto 8** - Ponto aplicação de cloro e flúor na água bruta, localizado na área dos reservatórios, os produtos são aplicados antes da água entrar no reservatório apoiado.

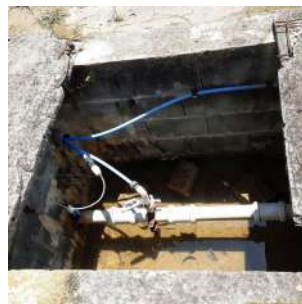
**Foto 9** - Detalhe do ponto de aplicação de cloro e flúor na água bruta, localizado na área dos reservatórios.

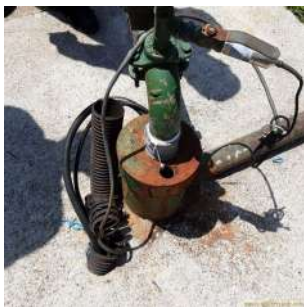
[CSB2.9] Ausência de tubo de medição de nível

**Foto 1** - Detalhe do cavalete do poço sem tubo de medição de nível.

Providenciar adequação do tubo de medição de nível, conforme Art. 4.2 da NBR 12212/1992 e Art. 3.4 da IT DPO nº 006 do DAEE.

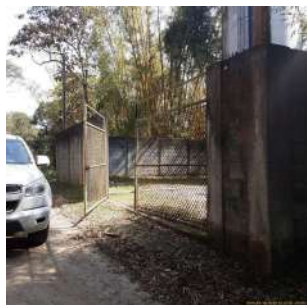
**Foto 1** - Vista geral do cercamento e portão de acesso à área.

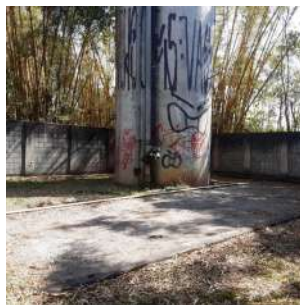
**Foto 2** - Vista geral da área.

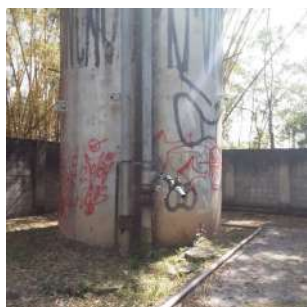
**Foto 4** - Tubulações de entrada e saída de água no reservatório.

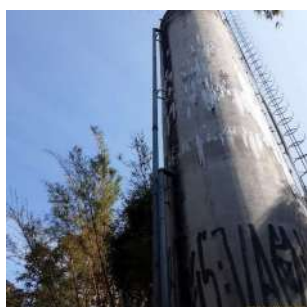
**Foto 6** - Detalhe da tubulação de entrada da água do reservatório. Ao lado está o tubo extravasor.

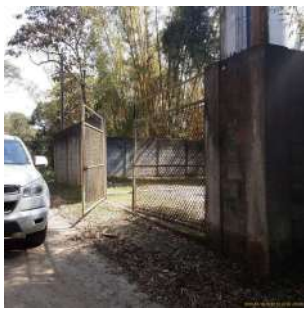
**Foto 1** - Vista geral do cercamento e portão de acesso à área.

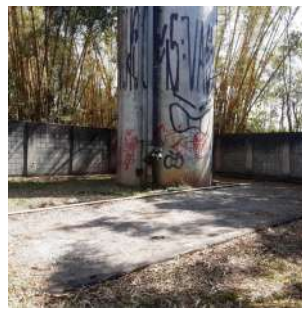
**Foto 2** - Vista geral da área.

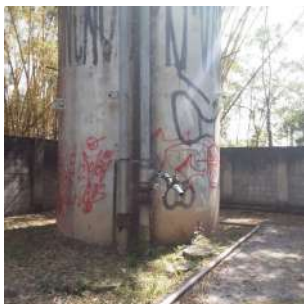
**Foto 4** - Tubulações de entrada e saída de água no reservatório.

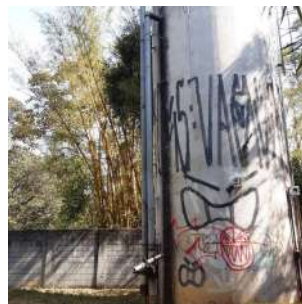
**Foto 5** - Detalhe da tubulação de saída da água do reservatório.

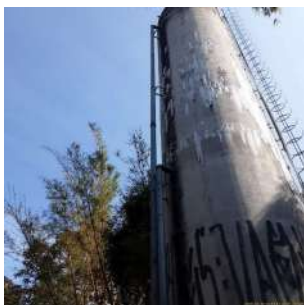
**Foto 6** - Detalhe da tubulação de entrada da água do reservatório. Ao lado está o tubo extravasor.

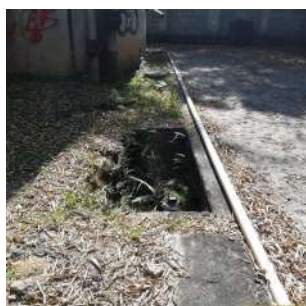
**[RES6.14] Ausência de manutenção, limpeza, conservação e segurança**

**Foto 1** - Abertura no piso próximo ao reservatório.

Há uma abertura no piso do entorno do reservatório que está sem a devida proteção. É preciso providenciar a instalação de proteção adequada neste ponto para evitar acidente.

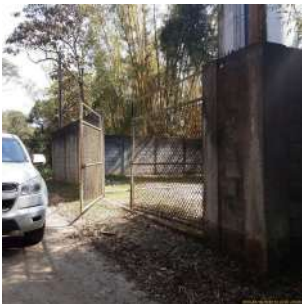
**Foto 1** - Vista geral do cercamento e portão de acesso à área.

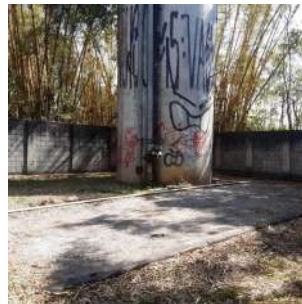
**Foto 2** - Vista geral da área.

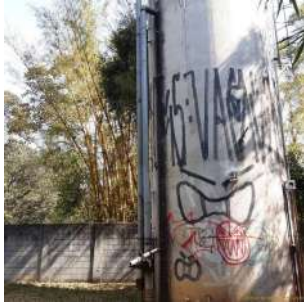
**Foto 5** - Detalhe da tubulação de saída da água do reservatório.

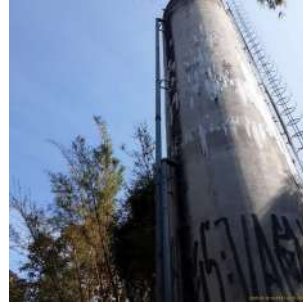
**Foto 6** - Detalhe da tubulação de entrada da água do reservatório. Ao lado está o tubo extravasor.

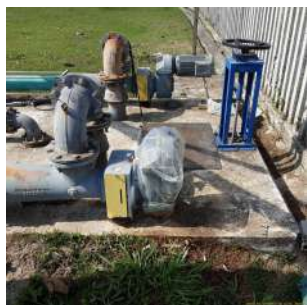
[EEE7.3] Ausência de conjunto moto bomba reserva

**Foto 1** - Detalhe da ausência de conjunto moto bomba reserva no local.

Providenciar a instalação de conjunto moto bomba reserva no local.

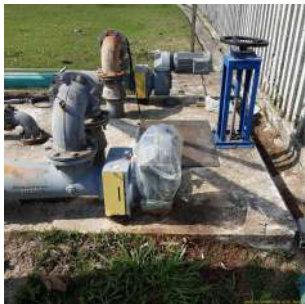
[EEE7.3] Ausência de conjunto moto bomba reserva

Foto 1 - Detalhe da ausência de conjunto moto bomba reserva no local.

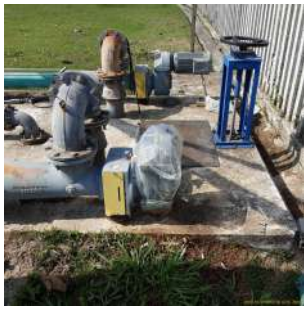
[EEE7.3] Ausência de conjunto moto bomba reserva

Foto 1 - Detalhe da ausência de conjunto moto bomba reserva no local.

Providenciar a instalação de conjunto moto bomba reserva no local.

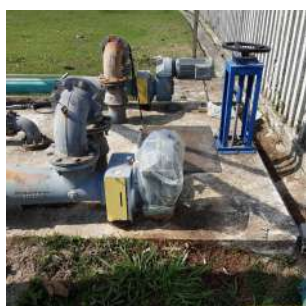
[EEE7.3] Ausência de conjunto moto bomba reserva

**Não Conforme**

**Foto 1** - Detalhe da ausência de conjunto moto bomba reserva no local.

Providenciar a instalação de conjunto moto bomba reserva no local.

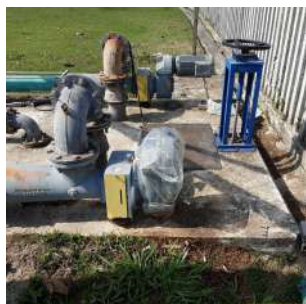
[EEE7.3] Ausência de conjunto moto bomba reserva

**Não Conforme**

**Foto 1** - Detalhe da ausência de conjunto moto bomba reserva no local.

Providenciar a instalação de conjunto moto bomba reserva no local.

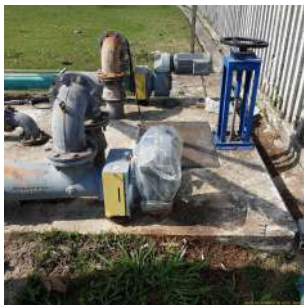
[EEE7.3] Ausência de conjunto moto bomba reserva

**Foto 1** - Detalhe da ausência de conjunto moto bomba reserva no local.

Providenciar a instalação de conjunto moto bomba reserva no local.

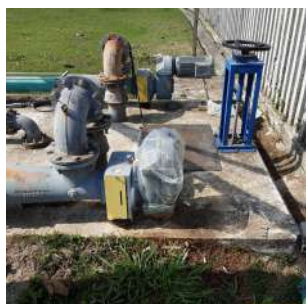
**Foto 1** - Detalhe da ausência de conjunto moto bomba reserva no local.

Providenciar a instalação de conjunto moto bomba reserva no local.

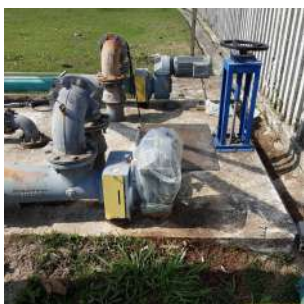
[EEE7.3] Ausência de conjunto moto bomba reserva

**Foto 1** - Detalhe da ausência de conjunto moto bomba reserva no local.

Providenciar a instalação de conjunto moto bomba reserva no local.

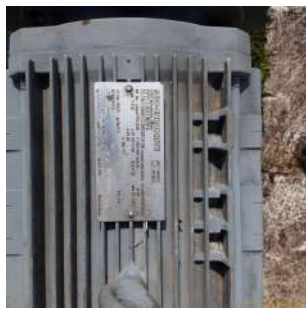
**Foto 3** - Detalhe do motor do conjunto moto bomba em funcionamento.

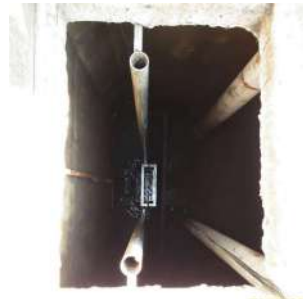
**Foto 5** - Vista interna do poço de sucção das bombas. É possível visualizar o gradeamento no ponto de chegada do efluente.

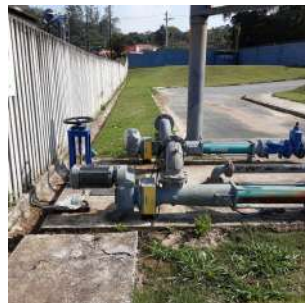
**Foto 2** - Há um conjunto moto bomba em funcionamento na elevatória.

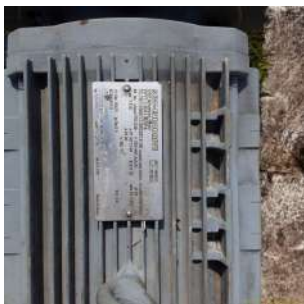
**Foto 3** - Detalhe do motor do conjunto moto bomba em funcionamento.

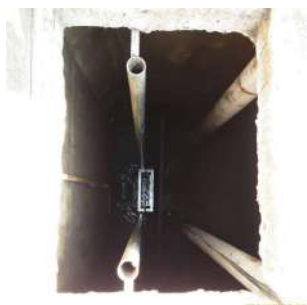
**Foto 5** - Vista interna do poço de sucção das bombas. É possível visualizar o gradeamento no ponto de chegada do efluente.
