### RELATÓRIO DE FISCALIZAÇÃO TÉCNICA DOS SISTEMAS DE ÁGUA E ESGOTO DO MUNICÍPIO DE DUMONT

PRESTADOR: Departamento Municipal de Engenharia, Obras, Meio Ambiente, Agricultura e Serviços  
Municipais

#### Verificação de Não Conformidades

Ribeirão Preto, janeiro de 2026

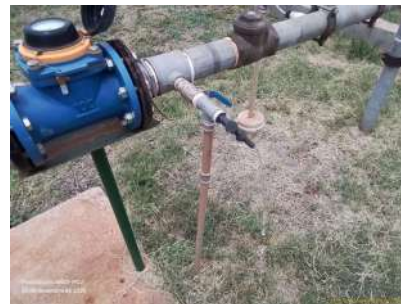
**Foto 6** - Torneira para coleta de água bruta da captação.

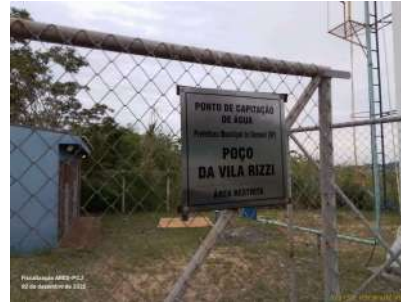
**Foto 2** - Placa de identificação afixada no portão de acesso à área.

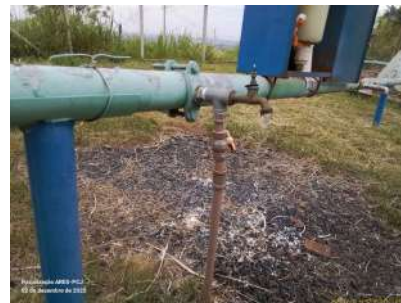
**Foto 6** - Torneira para coleta de água bruta da captação.
