### RELATÓRIO DE FISCALIZAÇÃO TÉCNICA DO SISTEMA DE ABASTECIMENTO DE ÁGUA DO MUNICÍPIO DE AMERICANA

PRESTADOR: DEPARTAMENTO DE ÁGUA E ESGOTO (DAE) DE AMERICANA

Fiscalização Programada - Verificação de Não Conformidades

Americana, fevereiro de 2026

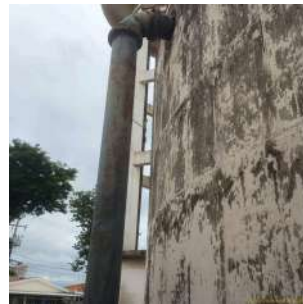
**Foto 7** - Tubo extravasor.

Foi constatado que o tubo extravasor está corroído logo na saída

do reservatório. O prestador deve providenciar substituição de modo a garantir a qualidade da água tratada reservada.

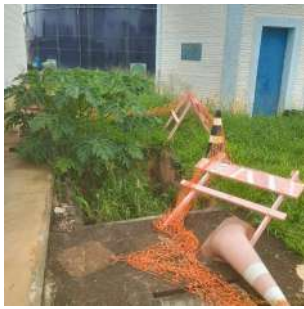
Entre o antigo reservatório elevado (desativado) e a casa de bombas do booster há uma caixa de passagem/registro sem tampa ou proteção, com vegetação em seu interior. O responsável deve providenciar limpeza e proteção adequada.

**Foto 1** - Local da caixa de passagem/registros.

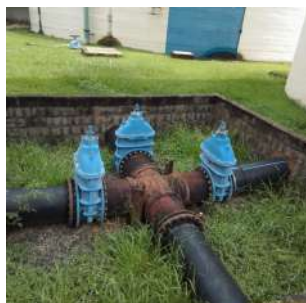
**Foto 3** - Cruzeta de Distribuição entre reservatórios e EEAT.

Chuva na noite anterior. A parede molhada no reservatório elevado se trata do escoamento da água da chuva. Recomenda-se que o prestador providencie roçada e limpeza da vegetação dentro das caixas de registro e de passagem das tubulações, de modo a manter o acesso operacional facilitado.
