### RELATÓRIO DE FISCALIZAÇÃO TÉCNICA DOS SISTEMAS DE ÁGUA E ESGOTO DO MUNICÍPIO DE SERTÃOZINHO

PRESTADOR: Serviço Autônomo de Água, Esgoto e Meio Ambiente de Sertãozinho (Saemas)

Verificação de Não Conformidades

Americana, janeiro de 2026

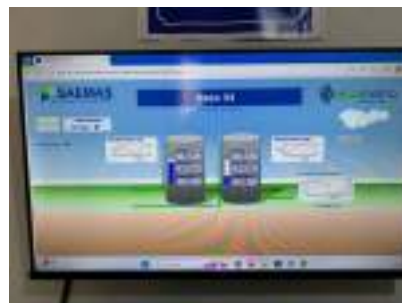
**Foto 22** - Telemetria não identificada.

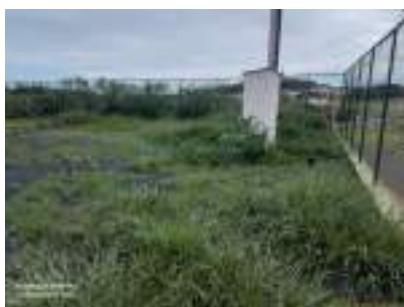
**Foto 1** - Realizar a roçagem do mato.

Realizar a roçagem do mato.

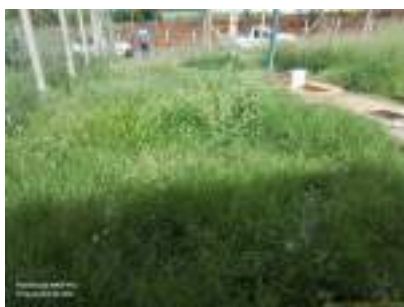
**Foto 1** - Realizar a roçagem do mato.

Realizar as adequações apontadas nas imagens.
