RELATÓRIO DE FISCALIZAÇÃO TÉCNICA DOS SISTEMAS DE ÁGUA E ESGOTO DO MUNICÍPIO DE ORLÂNDIA

PRESTADOR: SANEAMENTO DE ORLÂNDIA SPE S/A (SANOR)

Verificação de Não Conformidades

Americana, fevereiro de 2026

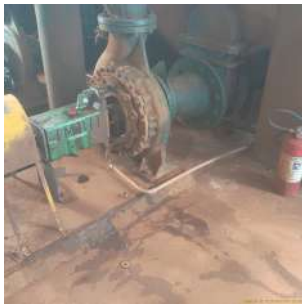
Foto 3 - Drenagem adequada.

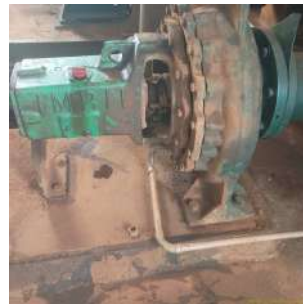
Foto 4 - Drenagem adequada.

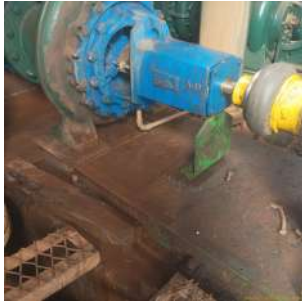
Foto 9 - Drenagem inadequada.

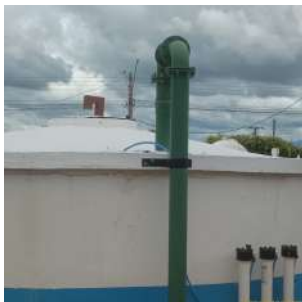
[RES6.10] O reservatório não possui tampas de inspeção em boas condições

Apesar de a tampa central ter passado por reforma para inserção de tubo de ventilação, verificou-se in loco que ainda não está vedando completamente a abertura na laje.

Foto 1 - Tampa central com espaçamento entre abertura e chapa.
