FISCALIZAÇÃO NOS SISTEMAS DE ÁGUA E ESGOTO

### RELATÓRIO DE FISCALIZAÇÃO TÉCNICA DOS SISTEMAS DE ÁGUA E ESGOTO DO MUNICÍPIO DE JUMIRIM

PRESTADOR: Prefeitura de Jumirim - Serviço de Água e Esgoto

Americana, fevereiro de 2026

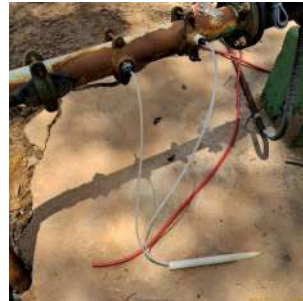
Foto 2 - Ponto de cloração e fluoretação.

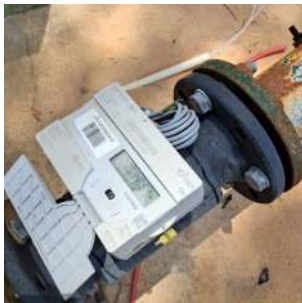
Foto 3 - Macromedidor.

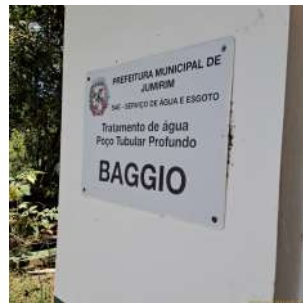
Foto 6 - Placa de identificação.

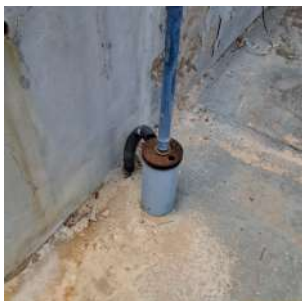
**Foto 1** - Tubo de nível.

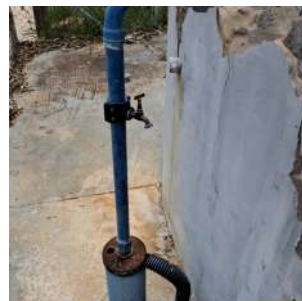
**Foto 2** - Torneira para coleta de água para análise.

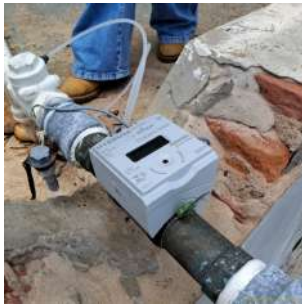
Foto 3 - Macromedidor

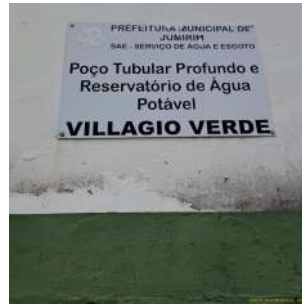
Foto 4 - Placa de identificação.

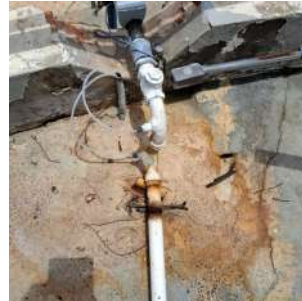
Foto 6 - Ponto de cloração e fluoretação.

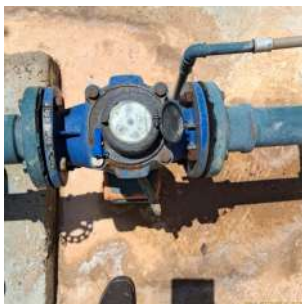
**Foto 3** - Macromedidor.

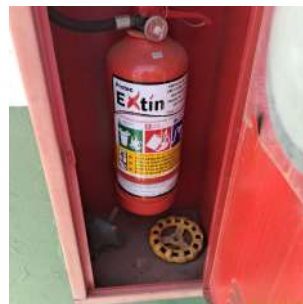
**Foto 4** - Extintor.

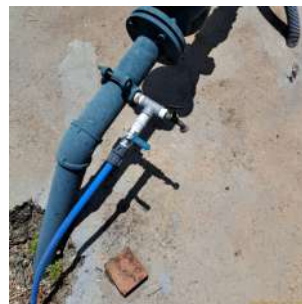
**Foto 2** - Torneira para coleta de água para análise.

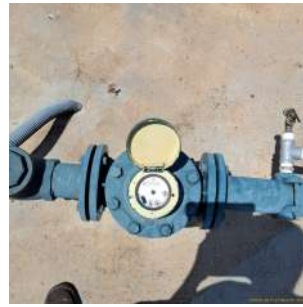
**Foto 4** - Macromedidor.

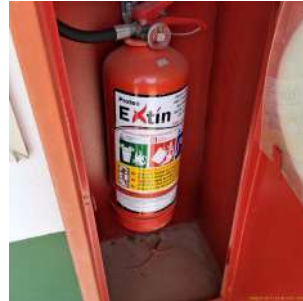
**Foto 6** - Extintor.

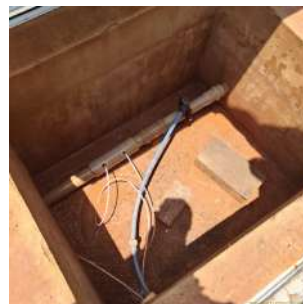
**Foto 8** - Ponto de cloração e fluoretação.

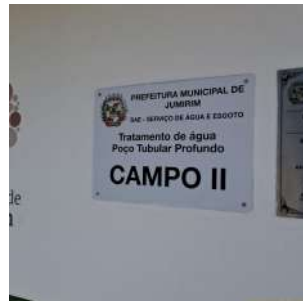
**Foto 9** - Placa de identificação.
